ISSN 0386-5878
土木研究所資料 第4426号

鋼床版 SFRC 舗装の環境作用を考慮した
耐久性に関する研究

国立研究開発法人土木研究所
構造物メンテナンス研究センター
橋梁構造研究グループ

本資料は、SFRC 舗装に生じるひび割れや雨水等が、SFRC 舗装や接着剤の耐久性に及ぼす影響を把握することを目的として、小型試験体を用いた引張接着強度試験、浸水負曲げ疲労試験および SFRC 舗装の施工から約 15 年経過した実橋の引張接着強度試験やひび割れ調査の結果をとりまとめたものである。

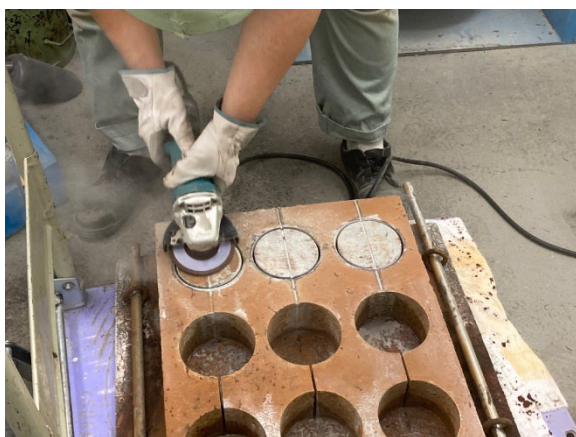
写真-2.1.19 試験体表面の研掃状況

ケース1からケース3の小型試験体3体に対して、表-2.1.8に示すステップ1からステップ3まで、各ステップで3回（合計27箇所）の引張接着強度試験を行った。引張接着強度試験の治具を試験体に接着させる前に、試験体表面の脆弱部（レイタンスなど）を除去するため、ディスクグラインダを用いて試験体表面を研掃した（写真-2.1.19）。試験体表面には治具との接着性を良くするため、図-2.1.9に示すようにカッターで溝切（2.5cmピッチ、幅2mm、深さ1mm程度）を入れた（写真-2.1.20）。表面研掃および整形後、粉塵等を除去するためアセトンを用いて試験体表面を清掃し試験体と治具との界面破壊が極力発生しないように留意した。試験体と治具との付着のための接着剤（以下、「治具用接着剤」という。）にはこれまで同種試験で良好な接着性が確認されているエポキシ系接着剤を用い、主剤と硬化剤を7:3で計量した上で混合したものを使用した。

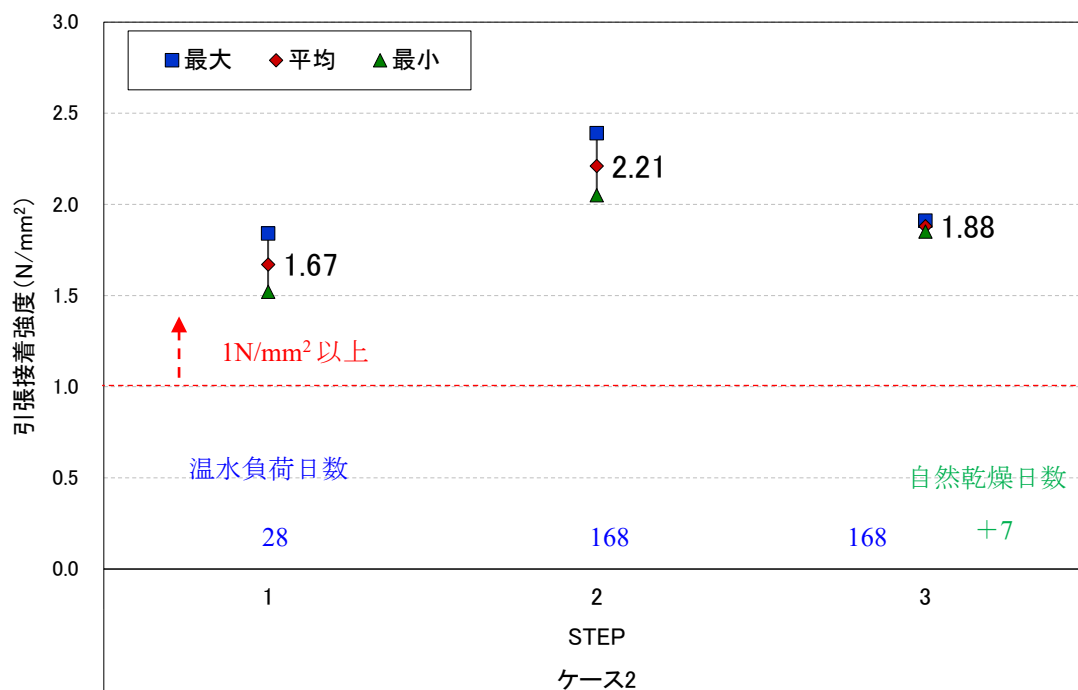
図-2.2.5 ケース2の引張接着強度試験結果

引張接着強度の平均値について、STEP1（温水負荷28日）は1.67N/mm²、STEP2（温水負荷168日）は2.21N/mm²、STEP3（温水負荷168日後に自然乾燥7日）は1.88N/mm²であった。

STEP1は全ケースの中で最も低い引張接着強度であった。要因として、①SFRCの強度のばらつき、②貫通ひび割れ導入による接着剤の強度の低下、③試験方法によるばらつき（コアを半分にしたため、引張試験時に応力集中が発生した可能性）等が考えられる。このうちSFRCの強度のばらつきは、後述する圧縮強度試験で考察を行う。STEP2はケース1と同様に温水負荷の期間が長くなるに伴い、引張接着強度が増加する傾向が確認された。STEP3は、自然乾燥により引張接着強度が若干低下した。

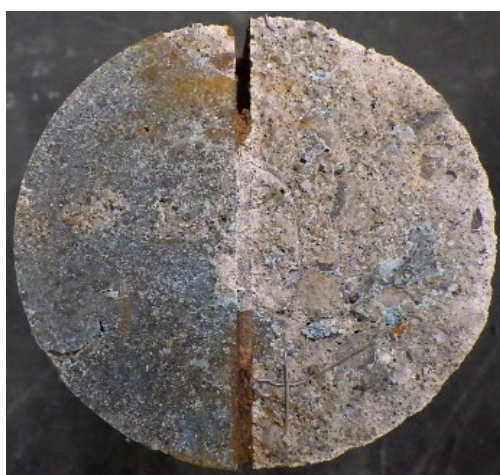
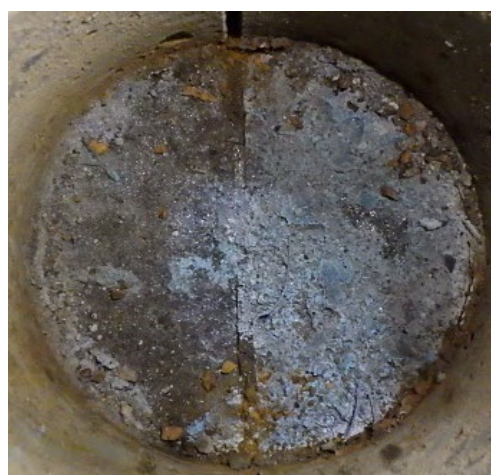
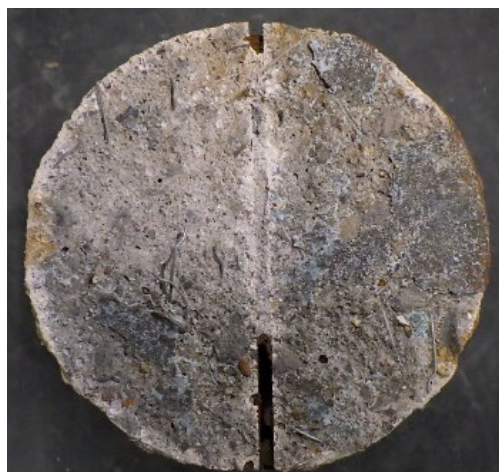
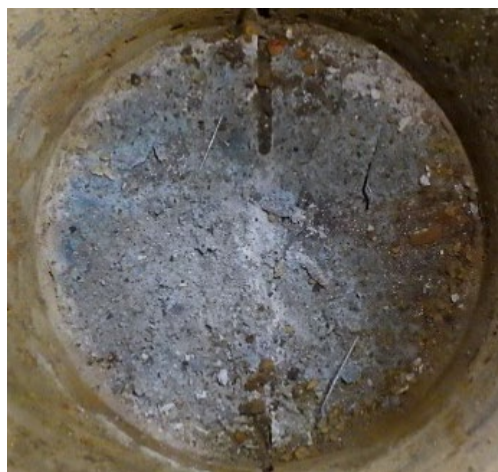
写真-2.2.4~6より、STEP2（温水負荷168日）およびSTEP3（温水負荷168日後に自然乾燥7日）の引張接着強度試験後のSFRC舗装側の断面を観察した結果、コアの縁部（コア切削およびひび割れ導入部）に若干さびが発生していることを確認した。コア切削もしくは模擬貫通ひび割れ導入によって鋼板と接着剤との接合部に水が浸入し、さびが発生した可能性が考えられる。また、さびの発生度合いはSTEP2よりもSTEP3のほうが大きいことから、温水負荷後の自然乾燥によってさびが進展した可能性が考えられる。

(a) ケース 2 STEP2 No. 1 (材料破壊, 界面破壊)

(b) ケース 2 STEP2 No. 2 (材料破壊, 界面破壊)

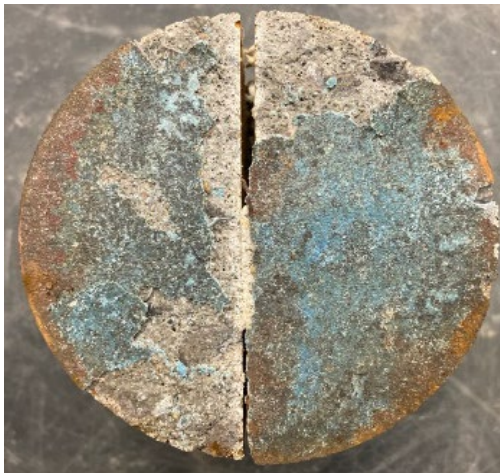
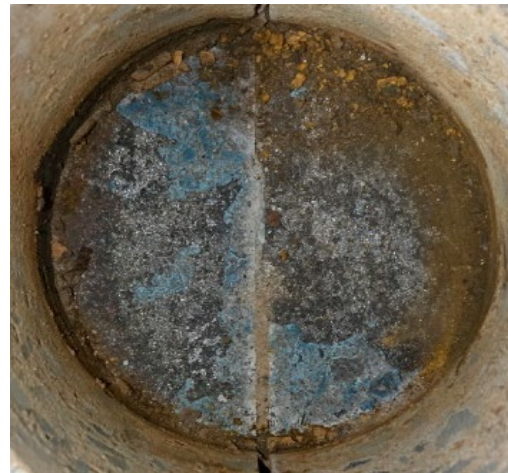
(b) ケース 2 STEP3 No. 2 (材料破壊, 界面破壊)

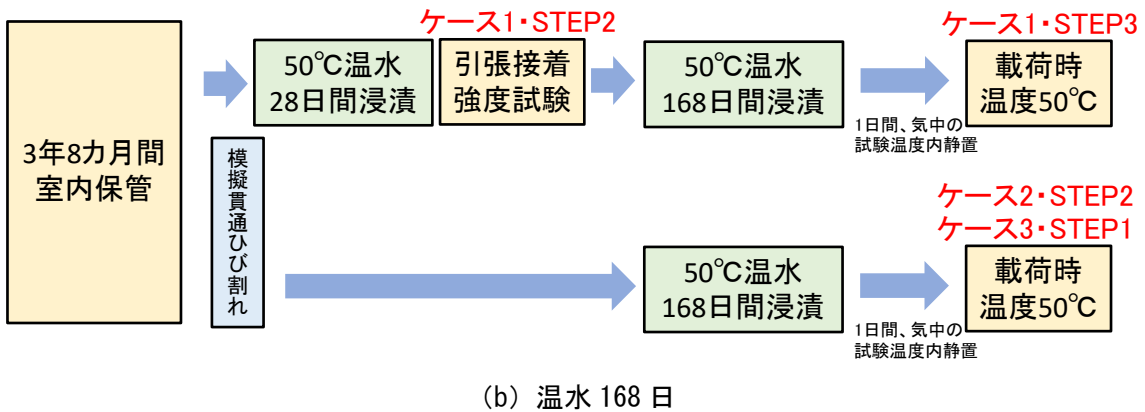
図-2.3.4 試験体に与えた環境負荷

模擬貫通ひび割れが引張接着強度に与える影響を確認した。試験体に与えた環境負荷を図-2.3.4に、引張接着強度試験の結果を図-2.3.5に示す。

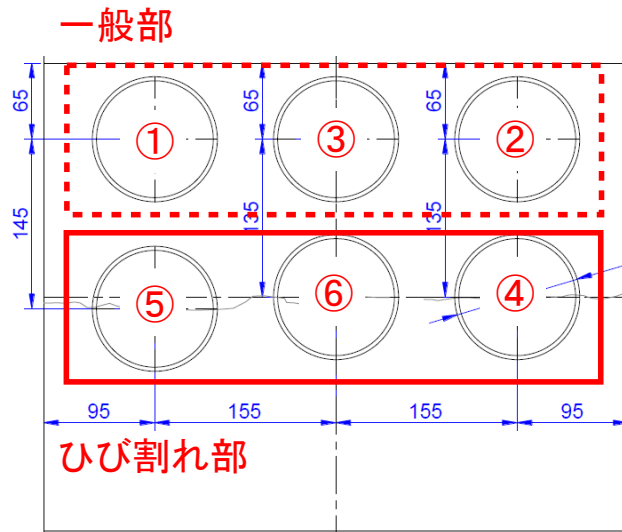
図-3.4.1 試験位置

浸水負曲げ疲労試験で200万回の繰り返し载荷を与えた後の試験体において、ひび割れが生じている負曲げ部と一般部の引張接着強度はSFRC 舗装マニュアル^{3.3)}の評価目安を満足する結果であり、接着剤の引張接着強度の低下は確認できなかった。

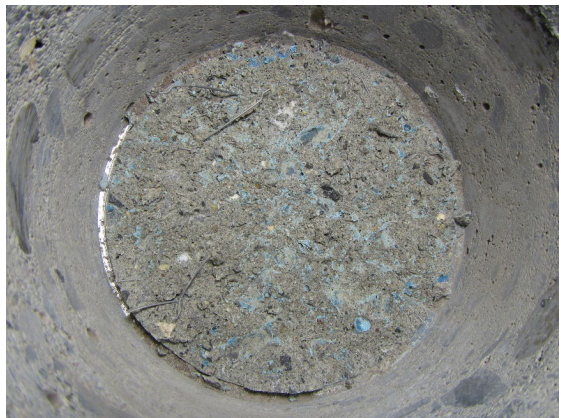
写真-3.4.6 引張接着強度試験 試験後の状況 (一般部)

(a) No. 1 (左側：コア，右側：鋼板) (材料破壊および凝集破壊)

(b) No. 2 (左側：コア，右側：鋼板) (材料破壊および凝集破壊)

(c) No. 3 (左側：コア，右側：鋼板) (材料破壊および凝集破壊)

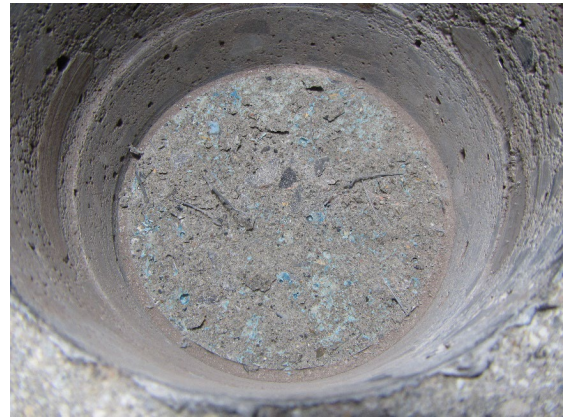
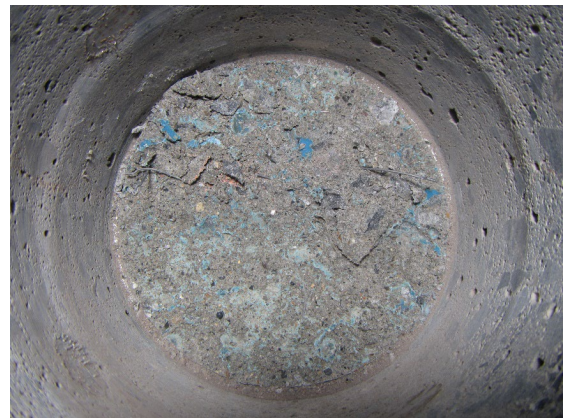
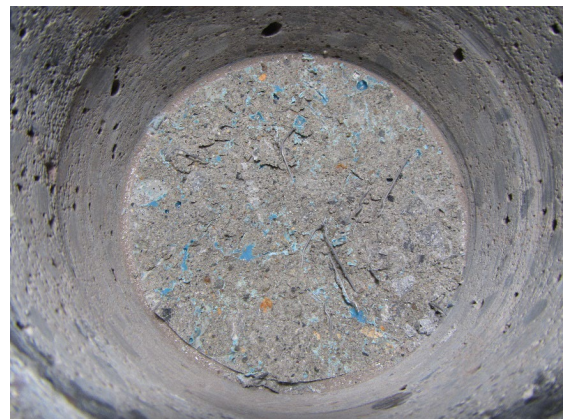
写真-3.4.7 引張接着強度試験 試験後の状況 (ひび割れ部)

(a) No. 4 (左側：コア, 右側：鋼板) (材料破壊および凝集破壊)

(b) No. 5 (左側：コア, 右側：鋼板) (材料破壊および凝集破壊)

(c) No. 6 (左側：コア, 右側：鋼板) (材料破壊および凝集破壊)
