土木研究所資料

スリランカにおける 水災害に関する要因分析

独立行政法人土木研究所
水災害・リスクマネジメント国際センター

災害に対する脆弱性は被災国・地域の自然条件・社会条件によって異なり、地域固有の脆弱性に対応した現実的な被害軽減対策が肝要である。本資料は、スリランカを対象にして、国の特徴を整理した上で、水災害に関する被害の発生・拡大に至る背景や課題を分析し、被災地域の社会経済構造・被災者の避難行動・被害軽減システムを分析することにより、被災の特徴を洗い出し、地域にあった被害軽減体制の強化方策を提案していくというものである。

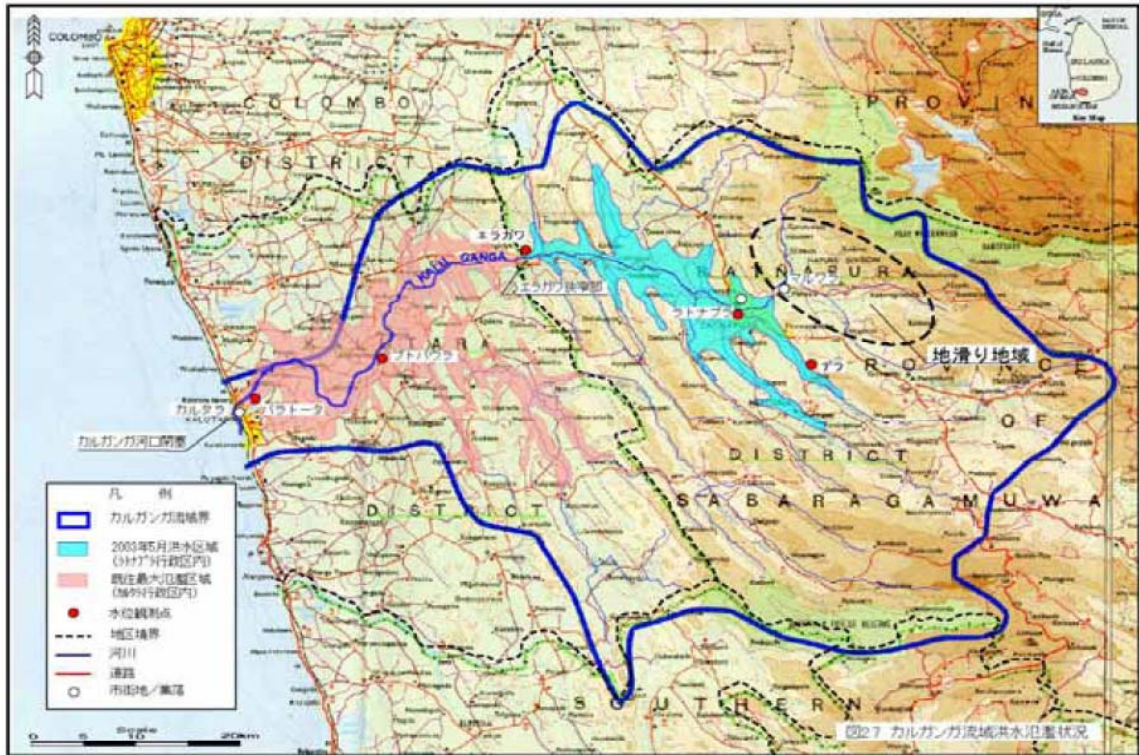
図 18 カル川流域図

カル川 (Kalu Ganga、図 6 の No.3) はス国の中部に位置する流域面積 2,690km²、河道延長約 100km の河川である。灌漑局の資料によると、平均年間降雨量が 4,000mm、年間総流出量は 73 億 m³ である。カル川の流域は図 18 に示すように上流の盆地状地域 (ラトナプラ地区) と下流の低平地地帯 (カルタラ地区) の 2 つに分けられる。源流の山岳地帯から河口までの標高差は約 2,250m であるが、上流端から始めの 36km で標高 2,250m から 14m にまで急激に落下していることから、その流路の大半は勾配が 1/5,000 程度の緩勾配河川である。さらに、流域の特徴としては下流低平部と上流盆地の境界地点が流路幅約 50m の狭窄部となっており、これが上流盆地内での洪水氾濫を助長する一因になっている。

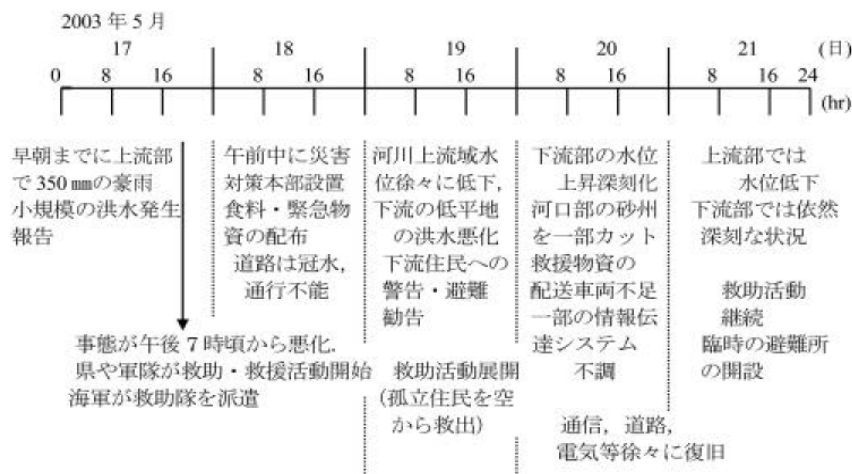
図 22 ギン川の洪水氾濫と災害対策活動の経時変化

ギン川の洪水氾濫と関連する災害対策活動の経時変化を図 22 に示す。

住民は、洪水の状況をラジオやTVのメディアを通して把握していたとのヒアリング結果もあるが、特に地先での災害情報伝達は、拡声器を含む口コミによる方法が中心であったと思われる。また、避難・救援活動は軍隊（海軍）が精力的にその役割を担った。避難所には学校や公共の施設が利用され、避難・救助のための船は漁業関係者の提供を受けたとのことである。
