第2節. 社会資本の戦略的な維持管理・更新への貢献

6. メンテナンスサイクルの効率化・信頼性向上に関する研究

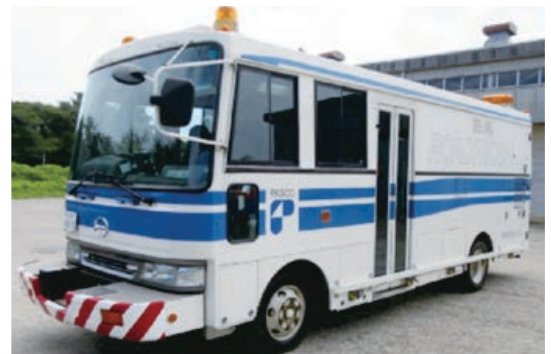
写真-1 移動式たわみ測定車（MWD）構造調査

舗装関連では、道路規制を必要としない移動式たわみ測定車（MWD、写真-1）について、実験走路での測定の結果、固定式たわみ測定車（FWD）における許容たわみ量の目安を超過した箇所の約80%をMWDにおいても抽出できることを確認し、今後の実道での検証の目途を立てることができた。さらに、高速走行時においても良好なデータ取得を可能とするため、ドップラセンサの試作機を製作した。その結果、既設センサでは測定困難であった車速30km/h以上でのデータ取得が可能であることを確認した。

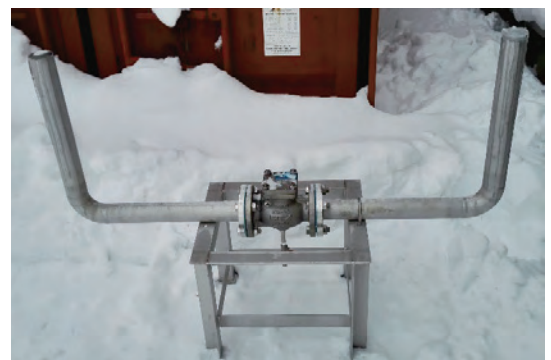
写真-2 設備改造実証試験
（バルブ部へのドレインの追加）

管理用施設（土木機械設備）関連では、点検診断の容易な設備構造の設計・改良手法を提案するため、メーカーや点検技術者へのヒアリングや現地調査を行い、課題を整理した。また、設備構造上維持管理が困難な項目への対処については、特に寒冷地特有の設備の凍結による破損防止のため、内部の水抜きを確実にできる設備構造の実証試験を行った（写真-2）。

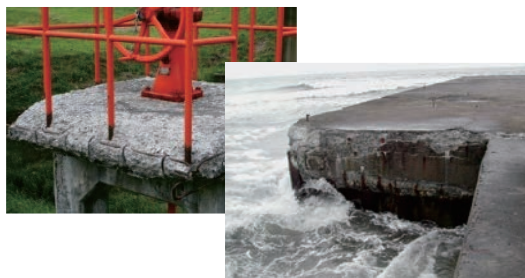
写真-1 凍害や塩害・摩耗との複合劣化（樋門・沿岸構造物）

本研究は、凍害やその複合劣化・損傷メカニズムの特性に応じた点検・診断・評価手法、補修・補強、更新・新設時の高耐久化等の横断的（道路・河川・港湾漁港・農業分野）技術開発及びその体系化を行うことを目的としている（写真-1、2）。

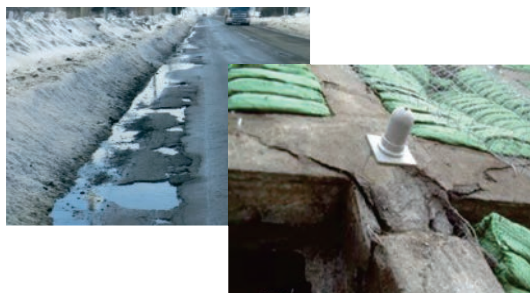
写真-2 凍上や融雪水による損傷（道路舗装・コンクリート法枠）

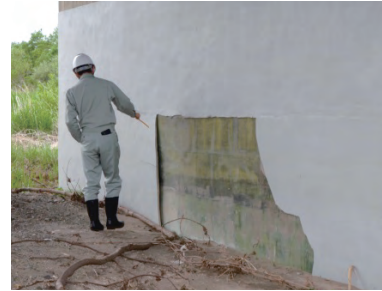
表面保護工の剥落による繊維露出

連続繊維シートによる橋脚の耐震補強箇所において、表面保護モルタルの経年劣化により繊維部分が外部に露出するケースが確認されている。繊維部分が露出すると、紫外線による性能低下や河川流下物の衝突による断裂等が発生し、耐震補強効果が低下する懸念があるため、再劣化防止対策の立案が求められている。

連続繊維で補強された北海道内の橋梁を調査したところ、調査対象橋脚の約2割で繊維露出が生じていることを確認した。それらの橋脚を調査した結果、プライマーの有無等の材料選定や、表面保護層の塗り重ね方法、養生方法等の施工管理方法に発生要因があることを確認したことから、これらの内容について、施工上の留意点として取りまとめる予定である。

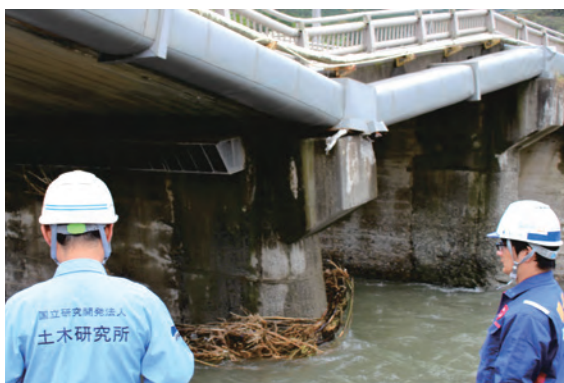
土木研究所は、橋梁構造研究グループから、延べ9人・日を長野県や山梨県に派遣し、道路橋台周辺地盤崩落に対する調査・応急復旧や、橋脚沈下に対する復旧についての技術的助言を行った。

写真-1.2.3.1 被災橋梁の調査の様子
(一般国道20号 法雲寺橋 (山梨県大月市))

土木研究所及び国土技術政策総合研究所は、道路管理者からの要請に基づき、台風19号により被災した、市道海野宿橋（長野県東御市：東御市管理）、国道20号法雲寺橋（山梨県大月市：国土交通省管理）、国道361号権兵衛2号橋（長野県上伊那郡南箕輪村：長野県管理）の3橋梁において職員を派遣し、損傷を受けた橋梁構造物の評価などのこれまでの研究成果を生かして、現場調査及び復旧に係る技術指導を行いました。

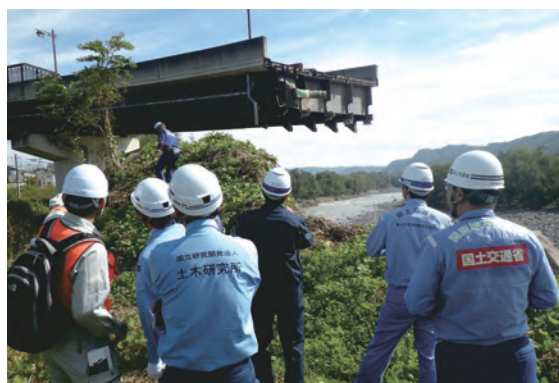
写真-1.2.3.2 被災橋梁の調査の様子
(市道 海野宿橋 (長野県東御市))

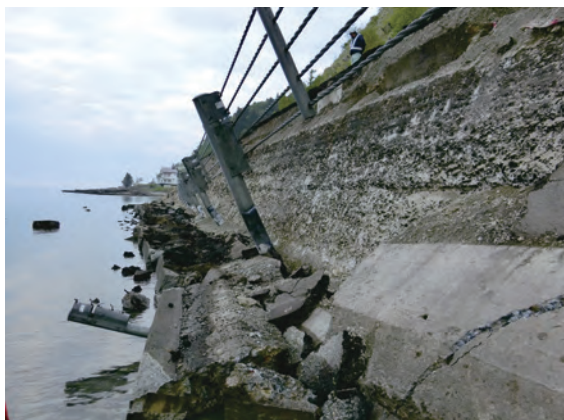
写真-1.2.3.3 国道228号の海岸擁壁倒壊

令和元年5月14日に北海道北斗市の国道228号の海岸擁壁が長さ175mに渡り倒壊し、当日午後3時から北斗市富川～北斗市館野の1.48kmが通行止めとなった。国土交通省北海道開発局函館開発建設部からの派遣要請を受け、土木研究所は寒地構造チームの専門家を派遣した。専門家は現地調査を実施し、応急復旧方針及び本復旧に向けた調査検討方針について技術指導を行い、翌日15日午後3時の国道通行止めの解除に至った。

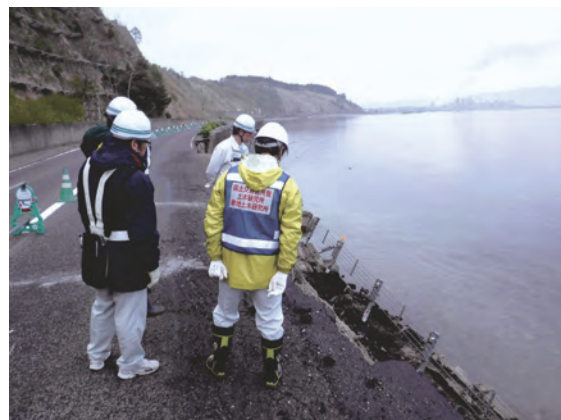
写真-1.2.3.4 現地調査の様子

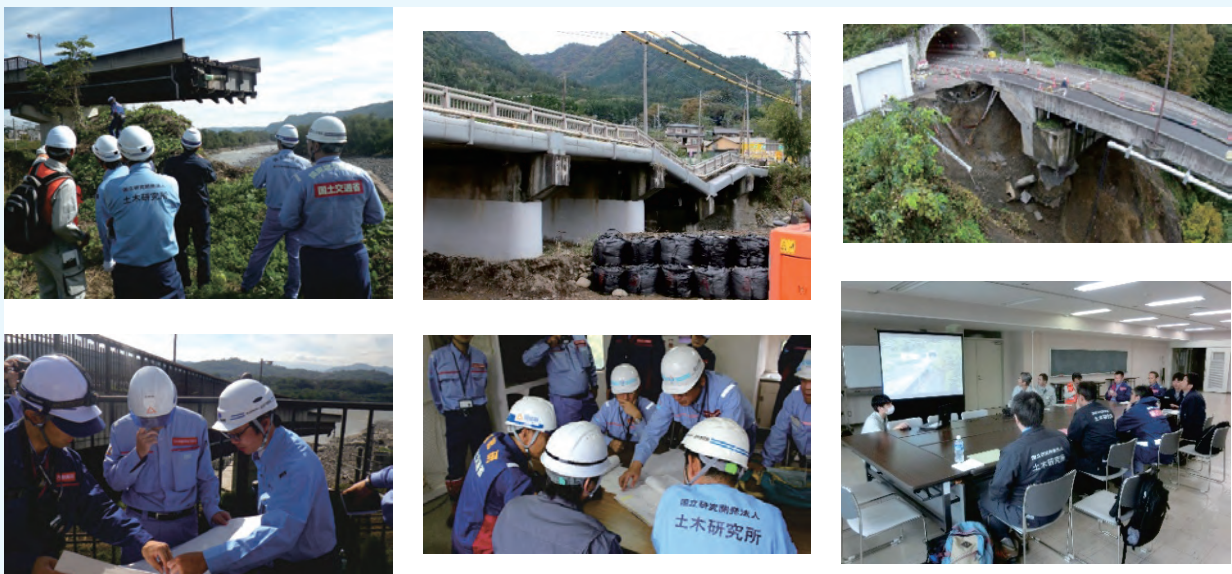
写真-1 被災橋梁の状況及び派遣職員と道路管理者との打合せ
 (左2枚：市道海野宿橋、中央2枚：国道20号法雲寺橋、右2枚：国道361号権兵衛2号橋)

現地調査において、市道海野宿橋では、近接する千曲川が大雨により増水し護岸・堤防が侵食されたことにより、橋台の転倒及び、橋脚の側方地盤の流出が確認されました。国道20号法雲寺橋では、渡河する笹子川が大雨により増水したことから、橋脚の沈下・傾斜やそれに伴う桁の沈下等が確認されました。国道361号権兵衛2号橋では、大雨により橋台周辺の地盤が崩落し、のり面土砂や橋台の裏込めの流出が確認されました。

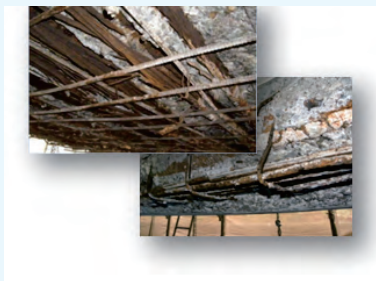
写真-1 塩分が浸透し劣化したコンクリート橋

電気防食工法は、1980年代に国内で初めて橋梁に適用され、土木研究所による要領の公表、2001年の土木学会の指針案策定などを経て、現在広く普及しています。塩分が浸透していても鋼材腐食を電気化学的に停止できるため、損傷が進行した場合の補修対策の切り札として用いられています。ただし、稼働状態の監視が非常に重要で、専門的な内容も多く点検が難しいため、現場で使いやすい維持管理の要領書が求められていました。

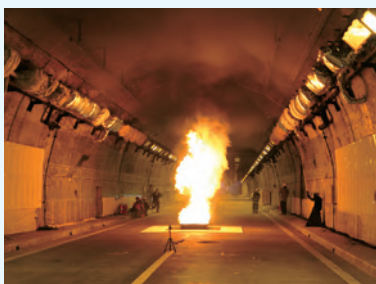
写真-1 火災実験の様子

土木研究所においては、これまでに実大規模のトンネル実験施設等において、煙の挙動を確認するための火災実験や数値解析、煙中の避難者の行動を確認するための実験等を行い、非常用施設に関する検討を進めてきました。その結果として、非常用施設の合理的な設計・運用のための条件設定に必要な火災時の煙の拡散や利用者の避難行動等について知見を蓄積してきました。得られた知見は、基準の運用に不可欠な基準・同解説の改定（日本道路協会、令和元年9月）において、タイムリーに反映されることとなりました。

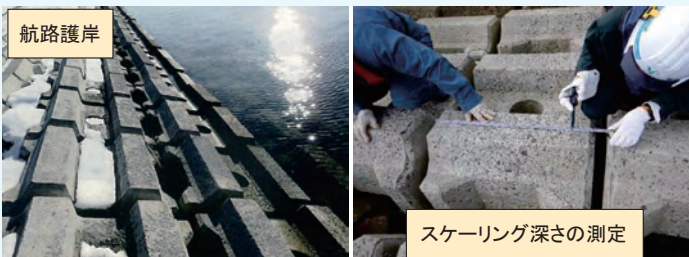
写真-1 航路護岸被覆ブロックでの調査状況

耐寒材料チームでは、これまでの研究成果をもとに、図-1に示すスケーリング進行予測式を開発し、これは「2018年制定コンクリート標準示方書〔維持管理編〕」（土木学会）の改訂資料でも紹介されました。また、北海道内の港湾の航路護岸被覆ブロックコンクリート（写真-1）において施工後、早期にスケーリングが発生したため、設計供用期間（50年）に対してスケーリング進行予測式の適用により、十分な抵抗性が確認されました。

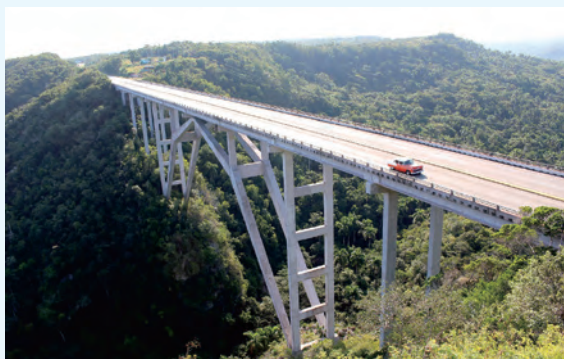
キューバ共和国は、1959年のキューバ革命以降から社会主義共和制を続ける国家ですが、国家としての歴史は古く14世紀ごろまで遡ります。1693年にスペインの入植者によって建設されたマタンサス(Matanzas)市は、「橋の町」とも呼ばれ、数多くの歴史的鋼橋が存在しています。これらの橋は極めて厳しい塩害環境下にあり、その多くは腐食が進行していました。また、マタンサス市には、1959年に建設されたバクナガヤ橋(Bacunayagua) (写真-1) と呼ばれる橋長314m、桁下104mの鉄骨鉄筋コンクリートアーチ橋が存在し、そのアーチリブ(鉄骨鉄筋コンクリート構造)は塩害により鉄筋が腐食したことから、数年前に大規模な補修が行われています。一方、鉄筋コンクリートアーチ橋であるアントニオギテラス橋(Antonio Guiteras) (写真-2) においてもアーチリブの鉄筋が腐食し、現在も散発的なコンクリートの剥落が生じています。

写真-1 バクナガヤ橋

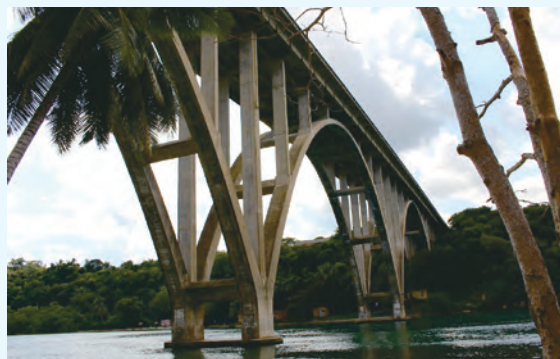
写真-2 アントニオギテラス橋

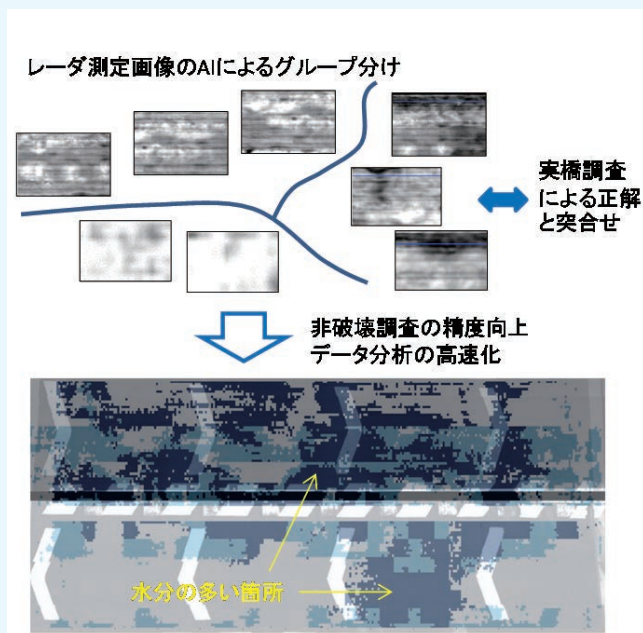
図-1 電磁波レーダ測定結果をAI技術で分析
（上：分析イメージ、下：分析結果の一例、土砂化の原因となる水の範囲を示す）

道路橋の床版に、近年、コンクリートの水平ひび割れや土砂化といった劣化が見られ、維持管理の負担となっています。床版上面はアスファルト舗装で覆われていますので、舗装下で進行するコンクリートの土砂化を早期に発見することが難しい状況にあります。これまで、舗装を剥がさずに床版上面の土砂化を発見するため、電磁波レーダ等の非破壊調査技術が開発されています。しかし、得られるデータは膨大であり、煩雑な分析作業を伴います。そこで、AI技術を活用して、データを精度よく、効率的に分析する方法を検討しています。そのためには、実際の道路橋において、多くの測定データを取得する必要があります。また、非破壊調査で得られる情報を検証するため、健全時、損傷時それぞれの実現象を表す直接的なデータを得る必要があります。

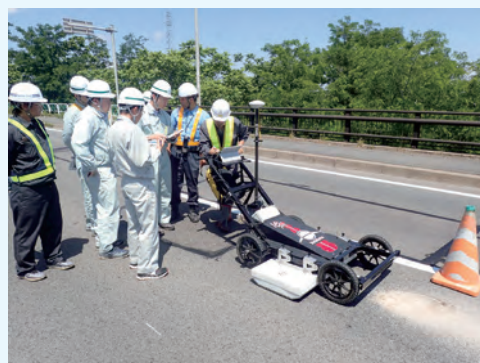
写真-1 道路橋床版の非破壊調査の状況
（現場での若手技術者も交えた意見交換）

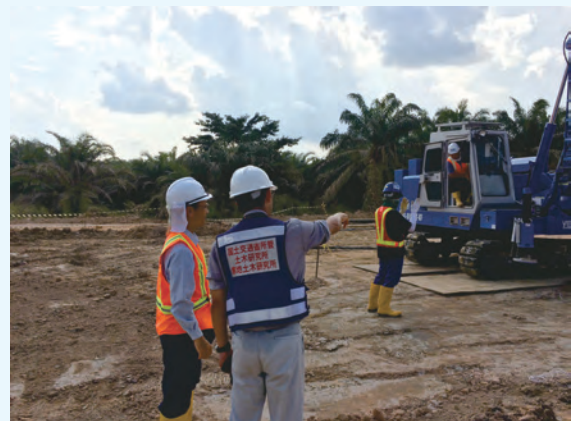
写真-2 JICAプロジェクトにおけるセメント安定処理工法の試験施工（スマトラ島）

このため、インドネシア公共事業・国民住宅省の研究機関である道路工学研究所（IRE）と平成26年10月に研究協力協定を締結（平成31年3月に新たに締結された土木研究所とIREの研究協力覚書の1研究分野として包含）し、IREが実施する熱帯性泥炭地盤に関する技術開発やマニュアル策定などの支援を継続的に行っています。具体的には、現在、IREが策定中のセメント安定処理工法マニュアルのため、必要な研究内容や設計・施工上の技術的課題について議論しました（写真-1）。さらに、インドネシアへ日本のセメント安定処理技術を移転するJICA中小企業海外展開支援事業にアドバイザーとして参画し、日本企業がIREをはじめとするインドネシア側カウンターパートと協力してスマトラ島縦断高速道路において実施したセメント安定処理工法の試験施工に対して技術的支援を行いました（写真-2）。
