河川堤防における堤体内水位観測システム(打ち込み式水位観測井)

国立研究開発法人 土木研究所
地質地盤研究グループ 土質・振動

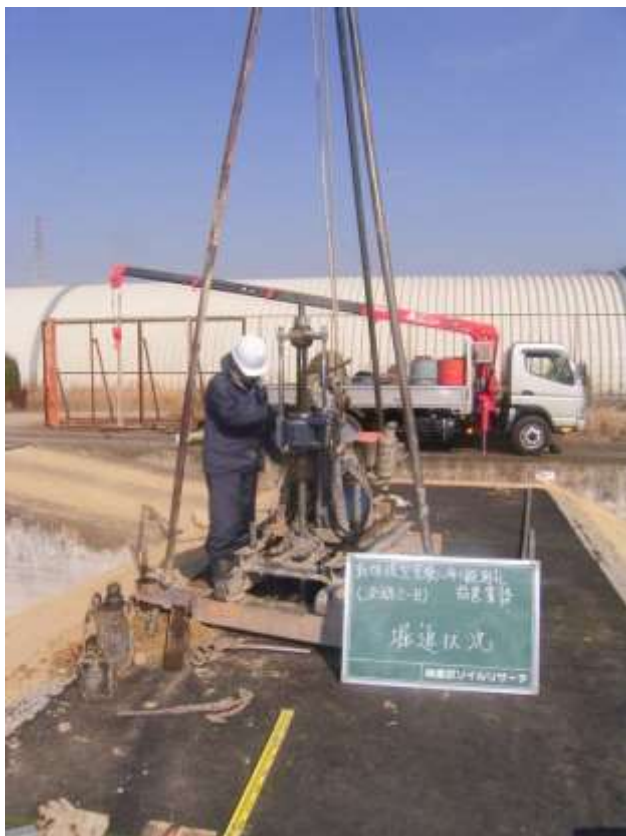
ボーリングマシンによる削孔

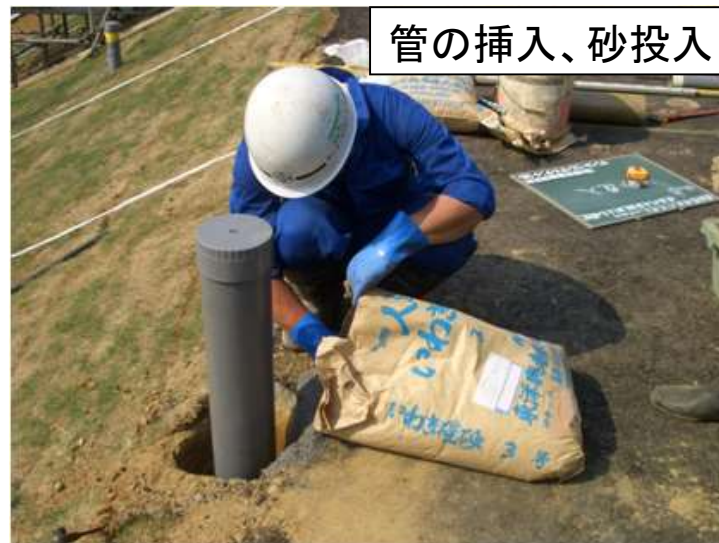
管の挿入、砂投入

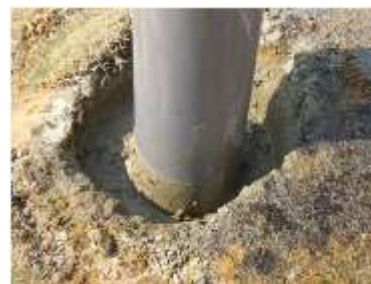
シール

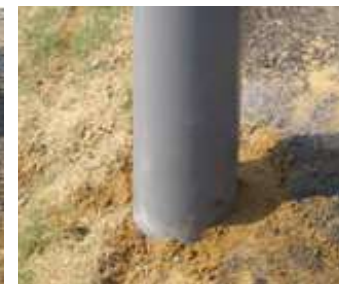
覆土

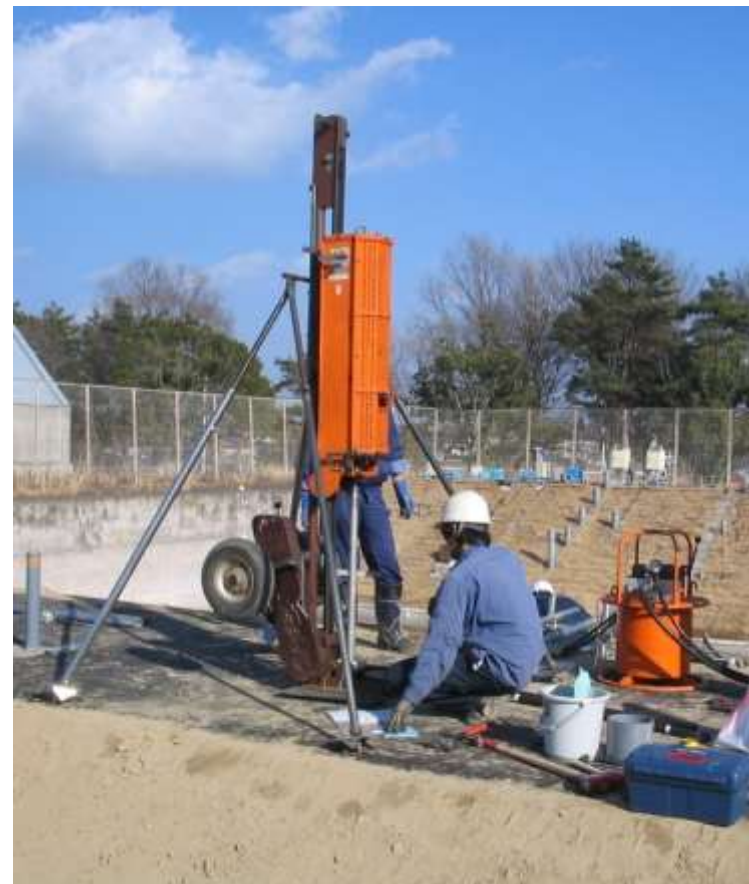
ラムサウンディング試験機
(打ち込み機械の例)

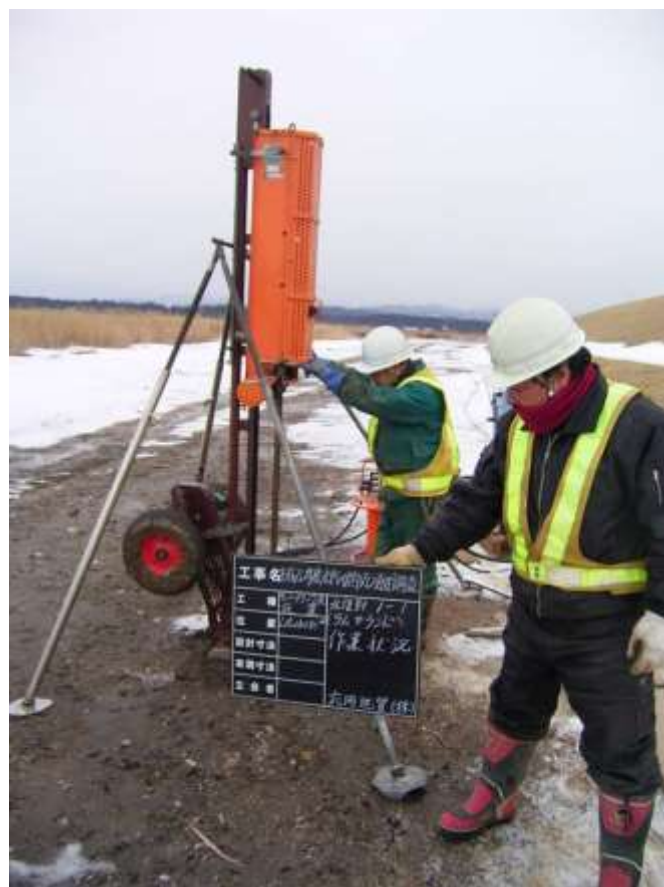
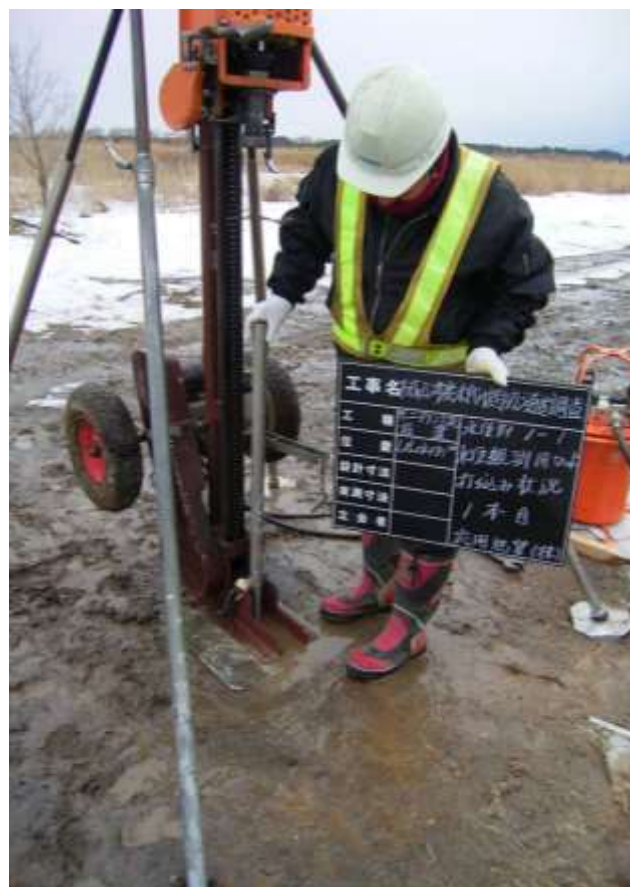
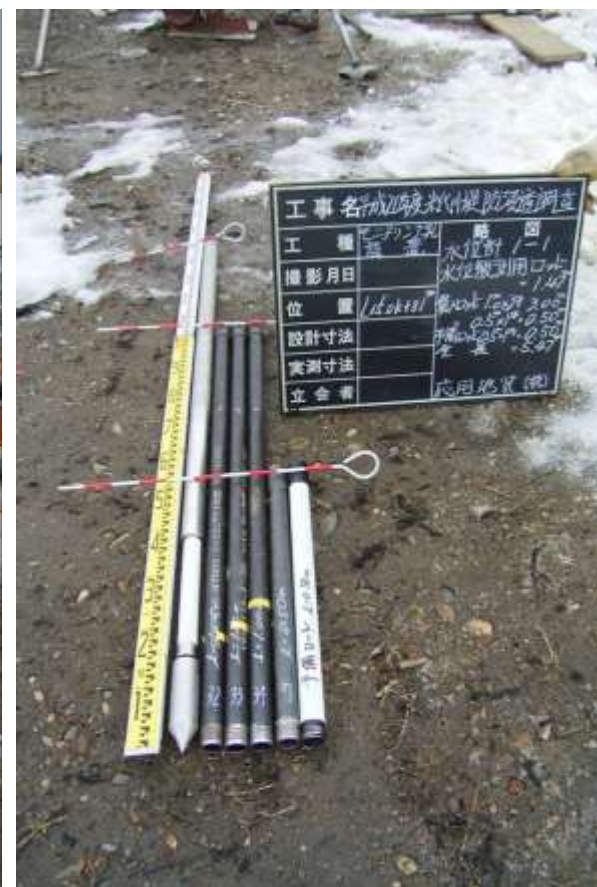
設置作業の状況

全景

ロッド一本目

観測装置・ロッド一式
