国総研、土研、寒地土研の技術支援による復旧事業が 地盤工学会技術業績賞・土木学会技術賞を受賞 ～北海道胆振東部地震で被災した市街地の早期復旧に貢献～

平成30年北海道胆振東部地震により被災した 札幌市清田区里塚地区の市街地復旧プロジェクト

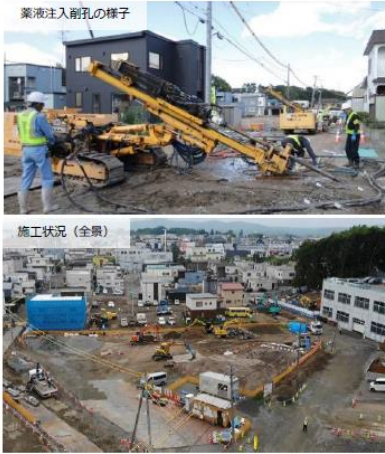
(4) 対策工の施工状況 → 宅地部の薬液注入ではCIMを用いた施工管理を実施

- ▶ 地下埋設物の情報を3Dモデルに統合し、削孔ラインと埋設物の干渉チェックを実施
- ▶ 埋設物損傷リスクが高い削孔ラインは計画を変更すると共に、危険箇所を把握することが可能に

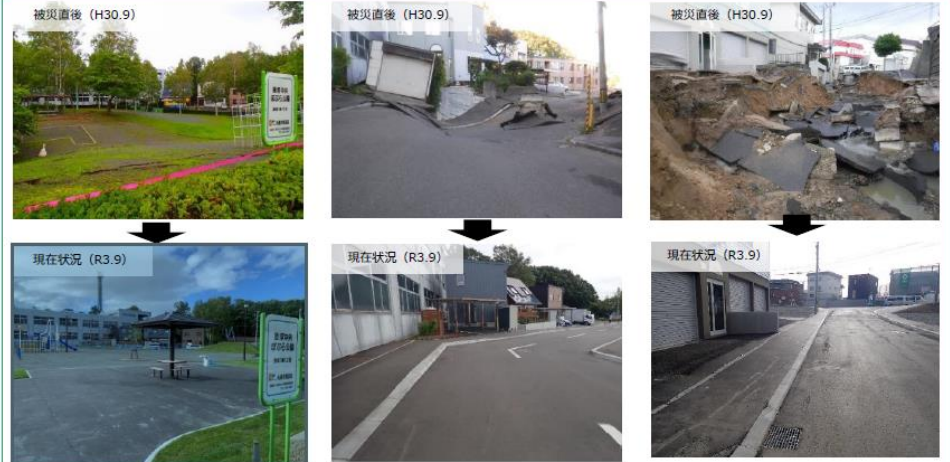
(5) 復旧状況 → 被災直後の様子と現在（R3.9撮影）の比較

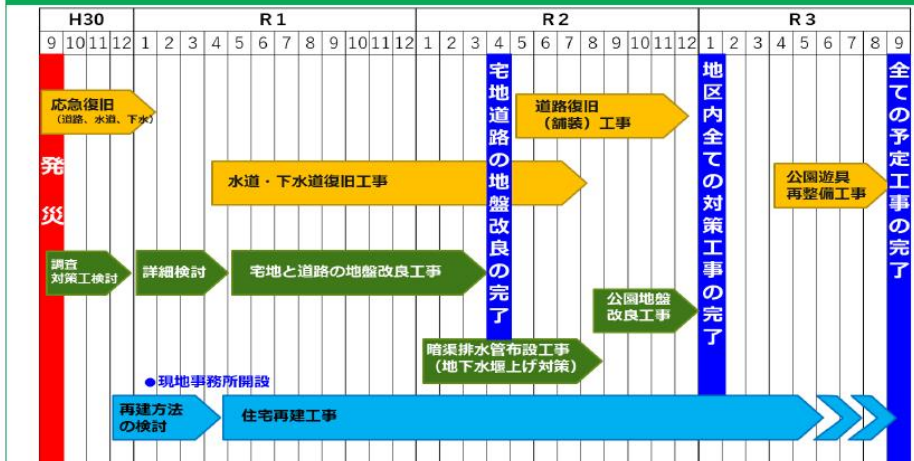
(6) 全体スケジュール → 被災から3年で全ての工事が完了
