季刊・第2号

1997. 8月発行

新潟試験所ニュース

建設省 土木研究所新潟試験所
Niigata Experimental Laboratory
Public Works Research Institute, Ministry of Construction

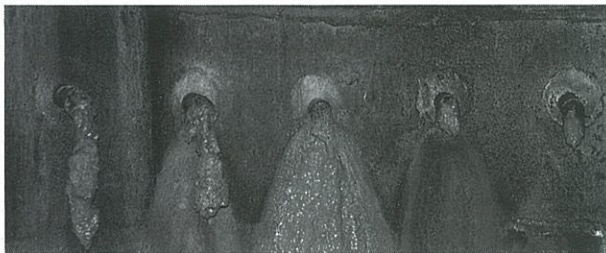
地すべり対策工の中で重要な役割を担う地下水排除工ですが、写真-1に示すように、集水ボーリングの孔口がスライムによって閉塞して、その機能が十分に発揮できなくなります。また、孔内を小型カメラで観察した結果、地下水の流入口であるストレーナもスライムによって閉塞している様子も確認されました。

写真-1 閉塞した地下水排除工（集水井工昭和58年施工）
付着物は粘質物で、スライムという。

新潟県内の地すべり防止区域864箇所（平成5年調査、建設省所管）のうち、10箇所の地すべり防止区域にある地下水排除施設（横ボーリング工336施設、集水井工19施設、合計357施設、集水ボーリング孔数2,020孔）を調査した結果、付着する量の多少に違いがありますが、約3割の集水ボーリングの孔口にスライムが付着していることが分かりました。

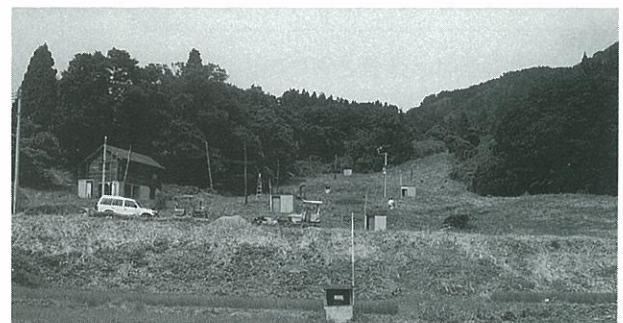
写真-1 猿供養寺地すべり試験地全景

猿供養寺地すべり試験地は、新潟試験所がある新井市から南東方向に約14km離れた新潟県中頸城郡板倉町にあります。猿供養寺地すべりには、今から800年前に旅の僧が地すべりを止めるために人柱になったという伝説があります。また、この伝説は、昭和12年3月に僧が埋められたとされる地である正浄寺跡から遺骸が発掘されたことにより、実話であることが分かりました。

この試験地は、新潟地すべり試験所（新潟試験所の前身）が昭和35年4月に設立されるとほぼ同時に、地すべり発生機構と地すべり対策工に関する研究を行うために設けられました。なお、地すべりの規模は、長さ約1.5km、高低差約260m、面積約24haであり、地質は新潟県下の地すべり多発地帯に広く分布する新第三紀中新世の黒色泥岩です。

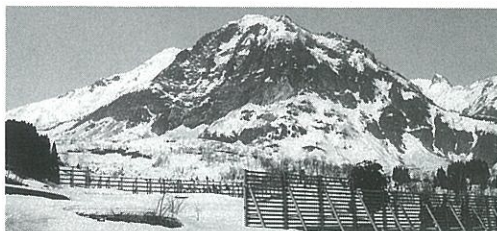
下の写真-1は新潟県能生町に施工された減勢工と阻止工です。権現岳で発生する雪崩の勢いを上流側の減勢工で弱め、下流側の阻止工によって止めることを目的として設計されています。さらに上流側には誘導工なども施工されています。

写真-1 新潟県能生町柵口地区に施工された雪崩防護施設

雪崩災害を防ぐためには大きなコンクリートの擁壁を造ってしまえばいいのですが、堆積容量を確保するためにはあまりに巨大なものとなり、施工経費が大きくなる、自重が地すべりの誘因となりうる、あるいは景観上好ましくないなどといった理由から、今後は柵型の減勢工や阻止工が防護工の主流のひとつとなると考えられます。
