NEL News

1998.2月発行

# 新潟試験所ニュース

建設省 土木研究所新潟試験所  
Niigata Experimental Laboratory  
Public Works Research Institute, Ministry of Construction

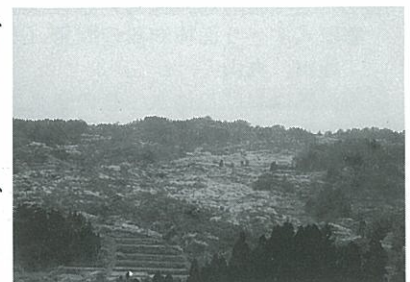
写真-1 沖見地すべり

沖見地すべりの規模は、幅約500m、長さ約1,500m、高度差約150m、面積約70haです。また、地質は新第三紀中新世の泥岩であり、移動層は地すべり滑動により風化が進んだ崩積土から成っています。この他、地すべり斜面は大別すると5つの地すべりブロックに分けられ、年間移動量は1m前後に達する地すべりブロックがあります。写真-1には、全景写真を示しました。
