雪崩・地すべり 研究センターたより

年3回発行・第72号
2015. 11月発行

Snow Avalanche and Landslide Research Center, Erosion and Sediment Control Research Group

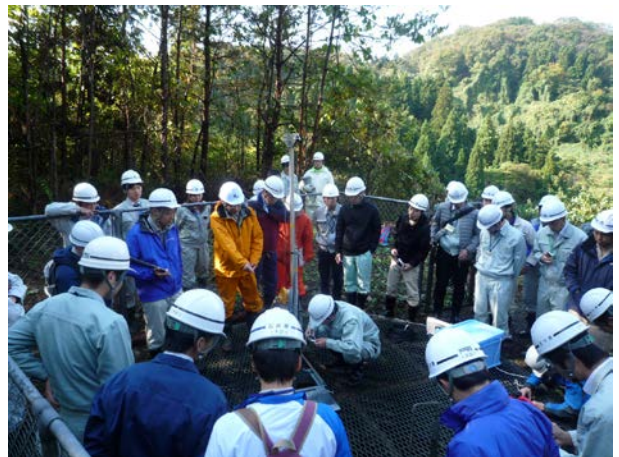
写真-4 集水井内観察カメラの実演

当センターでは丸山が参加し、地下水排除施設である横ボーリングの集水管内のカメラによる点検と、当センターが開発を進めている集水井内観察カメラによる集水井内の点検の実演を行いました(写真-4)。

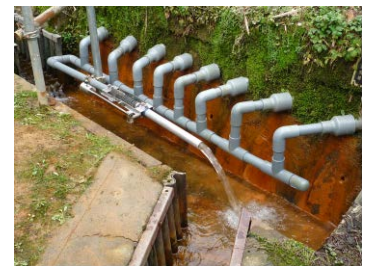
写真-5 集水管閉塞防止器

下水流動層の深度を調査する加熱式地下水検層器があります。後者については、地下水排除施設の機能維持に用いる集水管閉塞防止器、集水井内の点検に用いる観察カメラがあります。写真-5は、地下水排除施設の横ボーリングに装着した集水管閉塞防止器です。これは、獅子脅しの動作を応用して、集水管に付着する閉塞物を洗い流すものです。
