土木機械設備の多様な診断技術に関する研究

【要旨】

RESEARCH ABOUT VARIOUS DIAGNOSTIC TECHNOLOGY FOR EQUIPMENT OF SOCIAL INFRASTRUCTURE

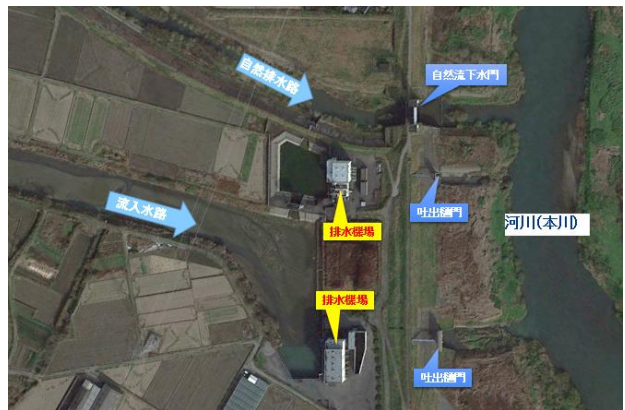
図-3.1 排水ポンプ施設全体図

排水機場ポンプ設備は、堤内地の浸水被害防止を担う重要な施設である。大雨により本川の水位が上昇すると支川の自然流下排水が困難となる。逆流防止のため水門を閉鎖するが、内水氾濫の恐れが生じることから、樋門を開けポンプを運転して内水を本川側に強制排水する。また、排水機場施設は排水ポンプ設備、機場本体、機場上屋、流入水路、吐出水槽、吐出樋門、自然流下水門の施設で構成されている(図-3.1)。

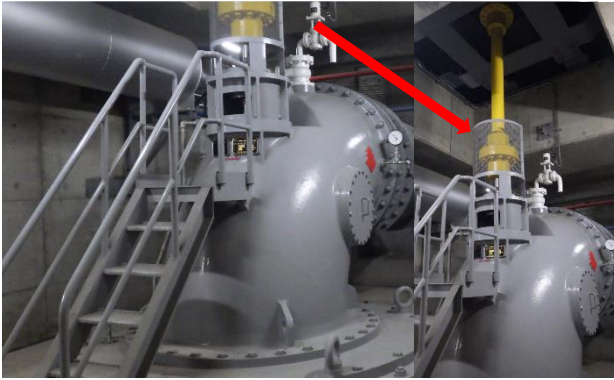
写真-3.1 立軸斜流ポンプ外観

ポンプ形式には立軸型と横軸型があり、ポンプ羽根種別には、軸流、斜流、渦巻きなどがあるが、代表例として立軸斜流ポンプ外観を写真-3.1に、横軸斜流ポンプ外観を写真-3.2に示す。

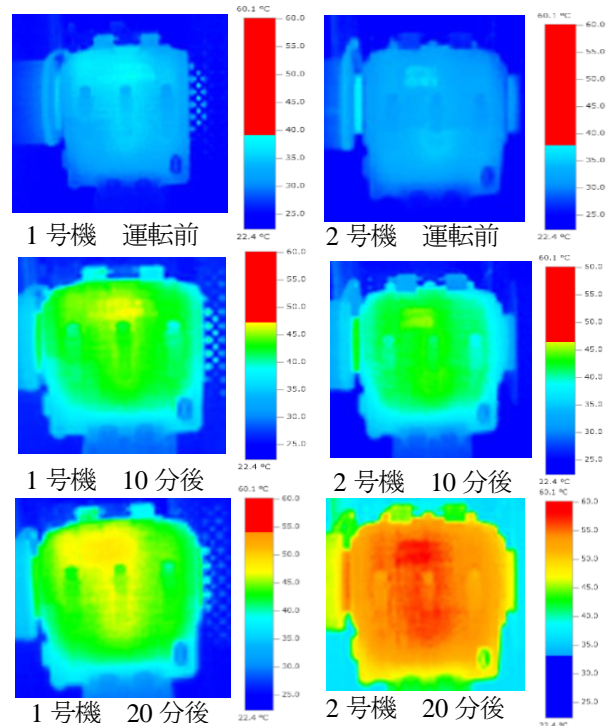
写真-5.3 1号機と2号機の運転時間経過に伴う軸受ケーシング温度分布の推移

写真-5.3に1号機と2号機の運転時間経過に伴う軸受ケーシング温度分布の推移を示す。

1号機と2号機は同様の負荷運転を行っているが、運転10分後から20分経過後の温度上昇に着目すると、1号機は39℃から49℃と10℃の上昇であったが、2号機は36℃から58℃となり、22℃の上昇となっている。従って、10分間で2号機は1号機の倍以上の温度上昇となっており、潤滑油不足や軸回りの異変等（軸のアンバランスや軸受基礎のずれ等）、何らかの異常が疑われる。

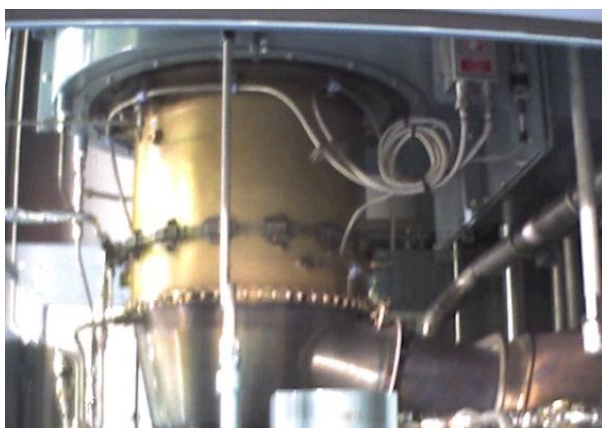
写真-5.4 ガスタービン燃焼器側部外観

次に、ガスタービン燃焼器の診断に赤外線サーモグラフィを適用した事例であるが、同型の立軸ガスタービン410kW、1号機、2号機の燃焼器外観を写真-5.4に、各号機の運転20分後の熱画像を写真-5.5、写真-5.6に示す。1号燃焼器右上部配線直下付近（囲み部分）にホットスポットが認められる。温度は281℃で、ホットスポット周辺温度は150～160℃とその差異は顕著である。一方、同型の2号機にはホットスポットは認められず、周辺温度も1号機と同様であり、遮熱コーティングの剥離など1号機に何らかの異常が疑われる。

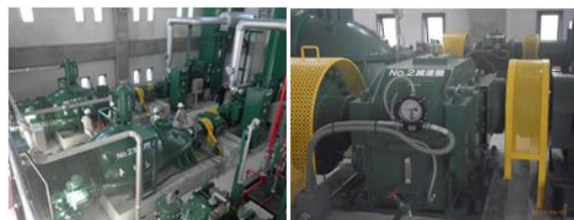
写真-5.7 排水機場ポンプ設備（左）と減速機（右）

排水機場ポンプ設備の減速機（写真-5.7）は、故障が発生すると排水機場の運転ができなくなるため、「河川ポンプ設備点検・整備・更新検討マニュアル（案）」では致命的な設備に分類されている。これまでは、目視による点検や時間計画保全による取り替え等の維持管理が行われてきた。排水機場で稼働している減速機は入力1000回転程度、出力120回転程度と非常に低回転であり、加速度計による振動計測が困難な設備であった。そこで、本研究では加速度計、SPM（ショックパルスメソッド）、AE（アコースティックエミッション）の3つの計測器による計測結果の比較を行い、減速機の軸受の状態監視に最適な診断手法の検討を行った。

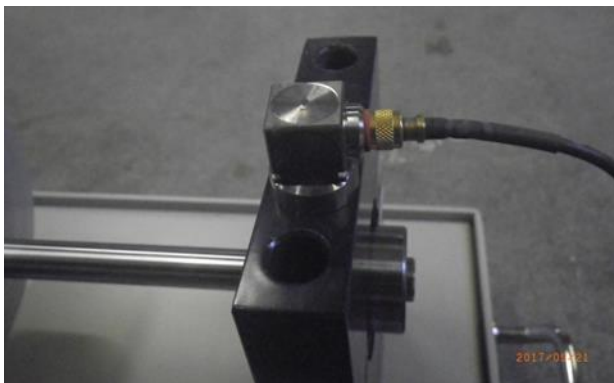
写真-5.9 圧電式3次元加速度計

はじめに、写真-5.9に示す電子応用社製の圧電式3次元加速度計で計測した。計測結果を図-5.5に示す。

回転数 1200rpm の周波数解析では、式(1c)より求めた内輪傷に起因する周波数 65.1Hz に近似した 63Hz とその2倍の卓越周波数が現れている。しかし回転数が減るに従い卓越周波数があまり見られなくなり、回転数 200rpm では正常な軸受Bとの違いが判断できない結果となった。

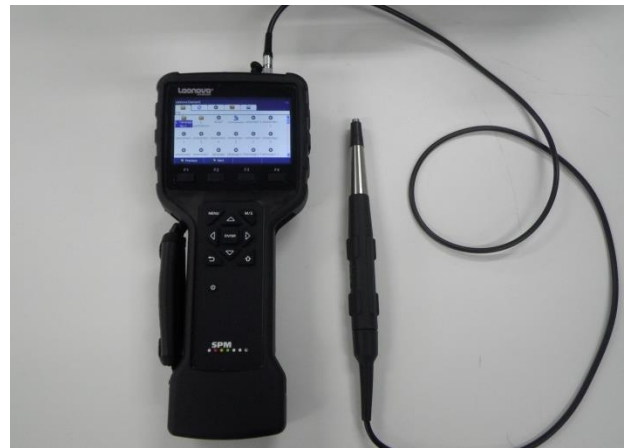
写真-5.10 SPM計測装置

次に同様の条件で写真-5.10に示す SPM instrument japan 社製の SPM計測器で計測を行った。

SPMは、軸受の内外輪と転動体の接触面から生じる衝撃波（ショックパルス）を検知し、状態を診断する技術である。計測には、発生するショックパルスの周波数と共振するように設定した加速度センサを用いる。図-5.6に示すようにショックパルスは金属の接触部から発生し、振動周波数に比べて高い周波数のため、低い回転数であっても接触面が存在するとショックパルスが生じることがわかっている¹⁰⁾。

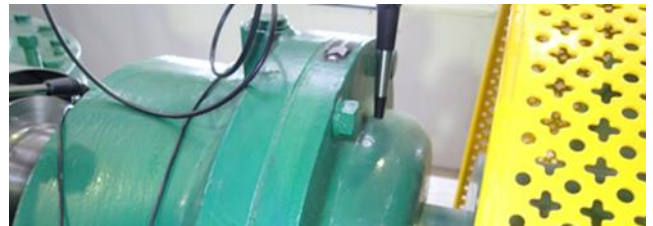
写真-5.12 SPMによる計測

主原動機形式	ディーゼル機関
主原動機出力	228Kw
減速機型式	遊星歯車
減速比	1/6.27
出力側回転速度	159rpm
入力側回転速度	1000rpm

計測の様子を写真-5.12に、計測結果を図-5.9に示す。

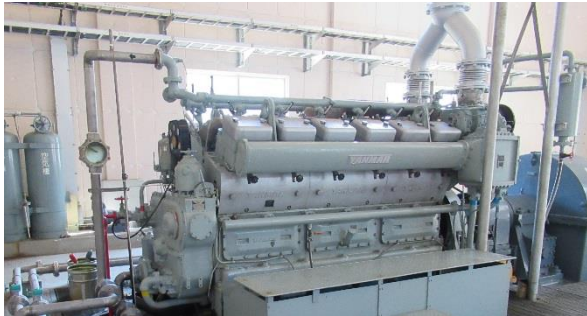
対象設備は国土交通省地方整備局の直轄管理排水機場ポンプ設備のポンプ駆動用原動機で、出力736Kw(1,000PS)、12気筒、A重油を燃料とする46年経過のディーゼル機関である(写真-6.1)。

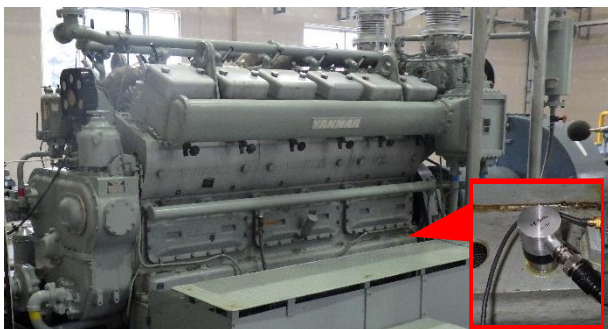
写真-6.2 AE センサ設置箇所

周波数測定範囲 100kHz~500kHz、受信感度 10dB 以上のAE計測装置により、運転中のディーゼルエンジン基部にマグネット式センサを装着して(写真-6.2)、正常時、異常時の状態監視データを計測(写真-6.3)し、AE波の電圧出力変位波形と周波数分析(FFT解析)による比較を行っている。

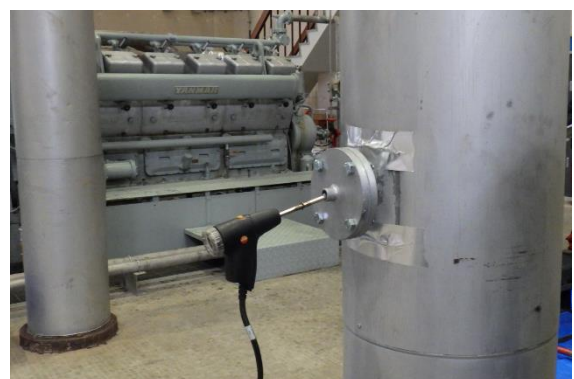
写真-6.4 排気ガス測定口と挿入された測定プローブ

排気ガスの温度、排気ガスの成分濃度（CO₂、CO、NO、NO₂、NO_x）が測定できる排気ガス分析計により、独自に新設した排気ガス測定口に測定プローブを挿入（写真-6.4）し、運転中における正常時、異常時の状態監視データを 10 s 間隔で測定、記録している（写真-6.5）。なお、記録データは排気ガス温度と排気ガス成分濃度（CO₂：% CO₂以外：ppm）の相関により、比較を行っている。

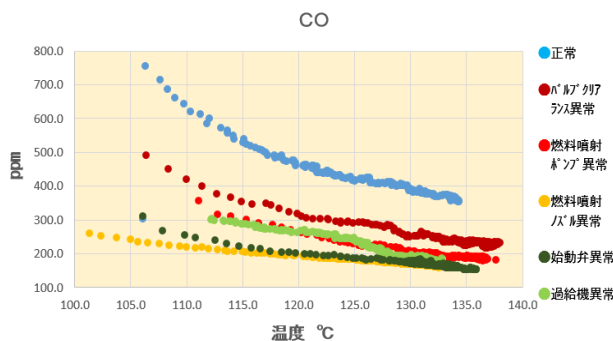
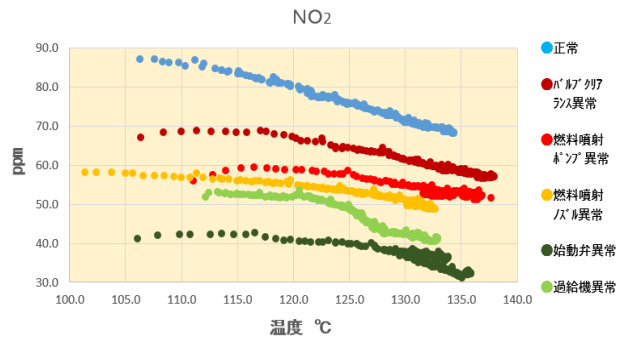
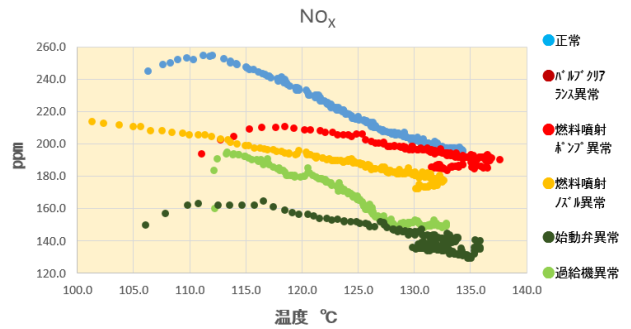
排気ガス温度と CO₂、CO、NO、NO₂、NO_x 各成分濃度の相関を図-6.16~20 に示す。排気ガス温度と各成分濃度とは、一定の相関が認められる。また、全般に排気温度の低い運転初期の段階において、正常や各種異常相互間でデータ格差が大きい傾向にあり、異常判別がし易いといえる。なお、この中で最も異常の判別がつけ易い（異常診断に向いている）成分は、相関が直線的かつ運転終盤の高温域でも相互データ間で差異のある NO₂ といえる。

今回の無負荷による異常発生状態監視現場適用性試験は、あくまでも以降使用することのない更新対象機器であって、管理現場における本運転の可能性が極めて少ない非出水期（水の確保が困難で、排水負荷運転が難しい時期）という条件の下、実現できた大変貴重なデータといえる。ディーゼルエンジンの無負荷運転は好ましくなく、負荷運転時に弊害が発生する恐れもあり、本来実施すべきでない。ディーゼルエンジンは空気だけを燃焼室に取り込み、自身の圧縮により高温、高圧状態とし、ここに燃料噴射ポンプとノズルの作用により、燃料を微粒子化し、噴霧することで着火させる形態であることから、低負荷時、特に、無負荷時には燃料の噴射率が極端に低くなり、噴霧が粗くなって、未燃焼ガスが発生し易い状況になる。従って、図-6.17 に示すように正常運転でも無負荷運転の場合は、CO 濃
