7 社会インフラの長寿命化と維持管理の効率化を目指した更新・新設に関する研究

研究期間：平成 28 年度～33 年度

プログラムリーダー：材料資源研究グループ長 渡辺博志

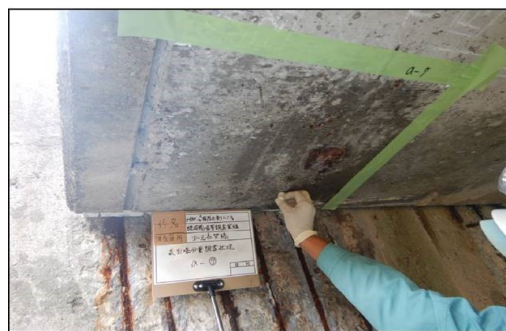
写真-10 測定状況 (ガーゼふき取り法)

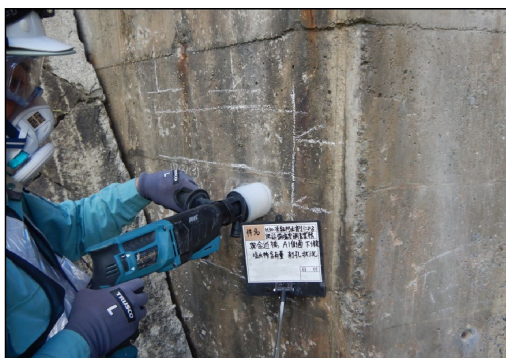
写真-11 測定状況 (ドリル法による測定)

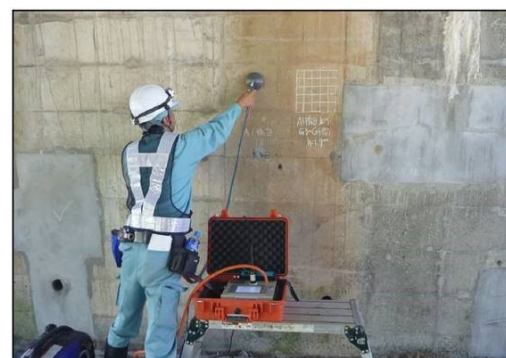
写真-12 測定状況 (表面透気試験)

表層透気試験(Torrent法)により、表層透気係数の測定を行う。この試験は、ダブルチャンバーの吸引によってコンクリート表層を真空状態にし、その後吸引を停止し、チャンバー内の気圧が回復するまでの時間から一次元方向の表層透気係数 kT ($\times 10^{-16}m^2$) を算出する手法である。写真-12 に測定状況の写真を示す。また、表-2 は、表層透気係数によりコンクリート構造物の表面の密実性や緻密性の状態を「優」、「良」、「一般」、「劣」及び「極劣」の5段階にグレーディングしたものである。

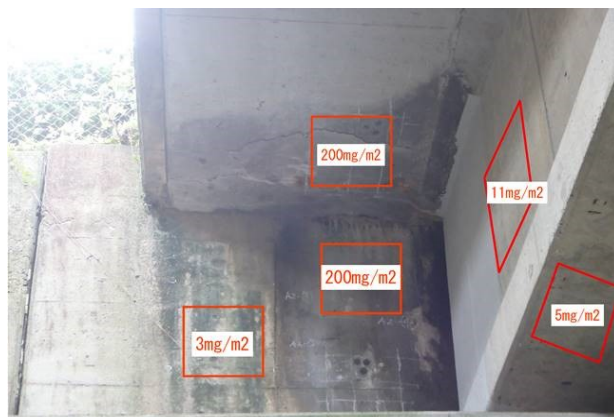
写真-13 付着塩分量分布 (A橋)

A橋におけるガーゼ拭き取りの結果を写真-13に示す。主桁に付着した塩分量を測定したが、ウェブで $11\text{mg}/\text{m}^2$ および下フランジで $5\text{mg}/\text{m}^2$ となり、凍結防止剤の飛散による影響による表面の付着塩分も考えられたが、今回の調査においては飛散による影響は少ないと考えられる。この傾向は各調査橋梁において同様の傾向となった。桁端部張り出し部および橋台パラペットの伸縮装置からの漏水跡が確認できる箇所においては、表面の付着塩分量が $200\text{mg}/\text{m}^2$ となり、漏水による影響が大きいことがわかった。同様に橋台における測定箇所においては橋梁の縦横断勾配によって排水および伸縮装置からの漏水が集まりやすい箇所において表面塩分量の測定値が高い傾向となった。

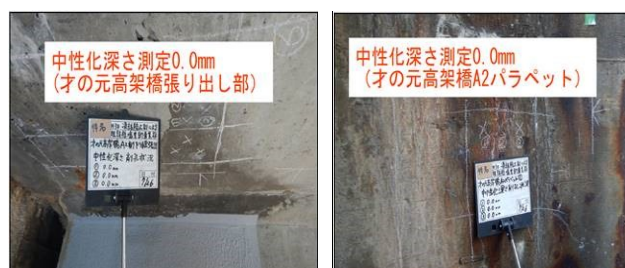
写真-14 中性化試験結果

写真-14 に中性化深さ測定結果の写真を示す。ガーゼ法による付着塩分量の数値が高い箇所や、浸水シミが大きい箇所において測定したが、当該箇所においては、中性化深さ 0.0mm となり、表面付着塩分量と浸水シミによる影響は見られなかった。

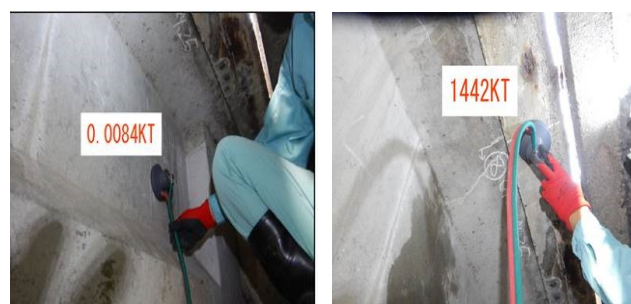
写真-15 表層透気試験結果

写真-15 に、表層透気試験の測定結果を示す。表面付着塩分量も少なく、外観確認でも健全部においての透気係数の測定結果は 0.0084KT と表面の密実性や緻密性は良好と判断できる。表面付着塩分量が多く、浸水シミの後がある箇所での透気係数は大きくなる傾向となった。このことから、表層透気試験により凍結防止剤による影響度評価ができると考えられる。

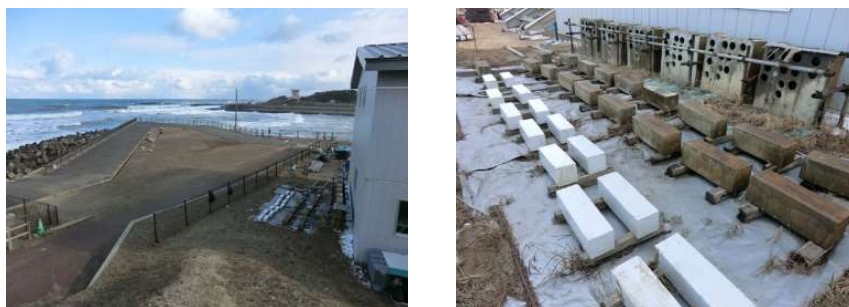
写真-1 暴露試験の実施状況

今回分析した暴露試験は、塩害地域である新潟県の沿岸部で行われたものである^{2,3)}。試験体の暴露状況を写真-1、コンクリートの配合と基礎物性を表-1 に示す。早強ポルトランドセメントのみを用いたコンクリート(H30、H40、H55)と早強ポルトランドセメントの 50%を高炉スラグ微粉末 6000 で置換したコンクリート(B30、B40、B55)の 2 種類を対象として、前者では暴露 1、2、3、5、10、14 年後、後者では暴露 2、5、10 年後にコンクリートの塩化物イオン濃度を測定している。試験体の形状は、前者では 900×900×300 mm の壁状、後者では 100×100×400 mm の角柱である。水結合材比は、どちらのコンクリートも、30、40、55%の 3 種類である。

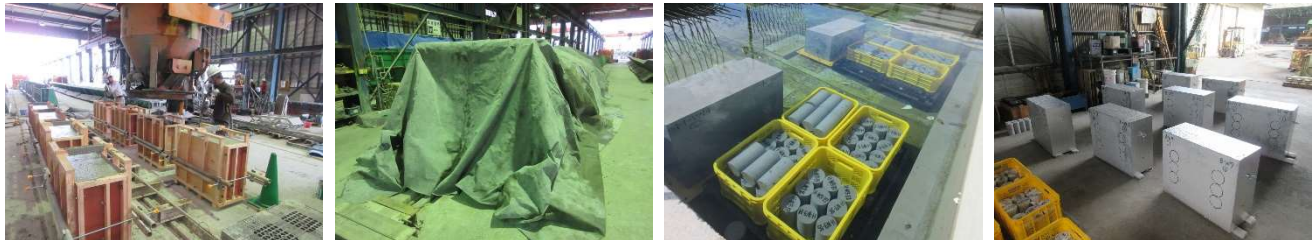
(A)コンクリート打込み (B)蒸気養生 (C)水中養生 (D)気中養生

写真-2 試験体の製作状況

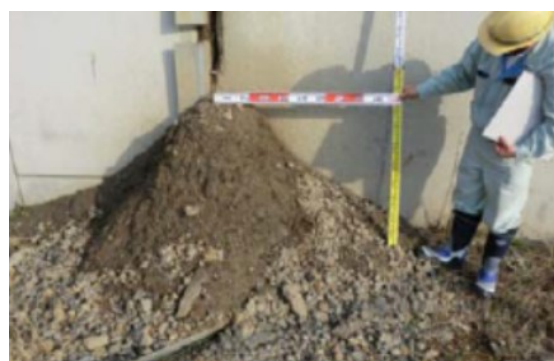
写真1 盛土材のこぼれ出し状況

補強土壁で盛土材がこぼれだす原因等を把握することを目的に、こぼれだし事例を収集した。そのうち、こぼれだし規模の大きいものや上部道路の機能に何らかの影響を与えた9事例について、変状の概要、盛土材のこぼれ出しが生じた原因、壁面変形パターン、変形の規模やこぼれ出し後の対応を表1の通り整理した。表1に示す通り、9つの全ての事例において壁面の変形又は損傷による開口が発生していたことを確認した。また、盛土材のこぼれだしが生じた開口位置は、補強土壁と連続する構造物との境界部、補強土壁面の水平目地部、補強土壁の壁面材の脱落部に分類できる(図1)。それらの開口位置の中で最も多いのは、境界部であった。境界部で盛土材のこぼれだしが多いのは、地震等による補強土壁と連続する構造物との挙動の違いにより、境界部に開口が発

生することが原因であると考えられる。また、挙動の違いによる境界部の開口発生パターンについては、補強土壁面の面内方向の相対変位(以下、面内変位)による開口、補強土壁面の面外方向の相対変位(以下、面外変位)による開口、面内変位と面外変位の複合(以下、複合変位)による開口に分類される。変形の規模に関しては、詳細な開口幅は不明なものも多いが、壁面材が脱落した事例を除いても、最大で800mmの開口幅が観測された事例もあった。盛土材のこぼれ出し後の対応では、盛土材の充填や補強土壁の再構築等も行われていた。これらの対応は、補強土壁の立地条件次第では道路の通行止めなどを伴うものである。

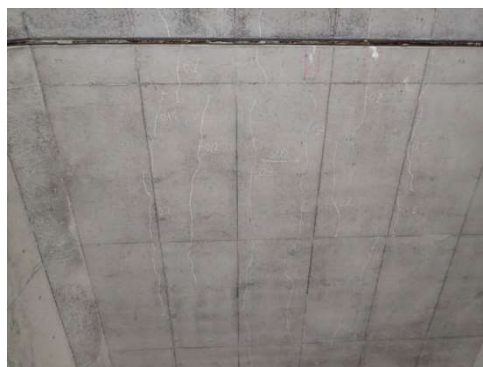
カルバート頂版のひびわれについては、①カルバート中央付近に比較的狭い間隔で見られる縦断方向のひびわれ、②中央付近であってもカルバート横断方向も含め不規則に見られるひびわれ、③坑口付近に見られるひびわれが多かった（図-2(a)および写真-1）。

①については上載荷重の影響が考えられた。①が見られた事例では、概ね土かぶりが2.5m以下または7m以上であった。土かぶりが7m以上の一部の事例を除き、カルバートの上部は道路となっていた。土かぶりが2.5m以下の事例では主に活荷重、土かぶりが7m以上の事例では主に上載土圧の影響が考えられる。

(a) 上載荷重によると考えられる軸方向ひびわれ
(本写真は活荷重による例)

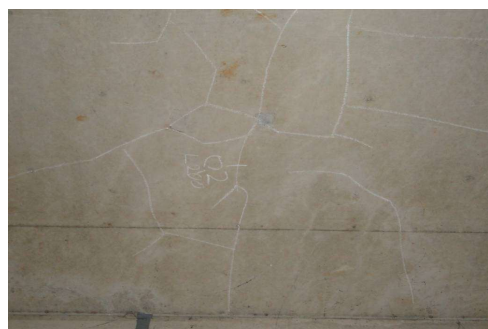
(b) 乾燥収縮によると考えられる不規則なひびわれ
写真-1 頂版のひびわれの例

②および③については、乾燥収縮や温度応力が主な要因と考えられるものであり、ほぼ全てのカルバートで見られた。

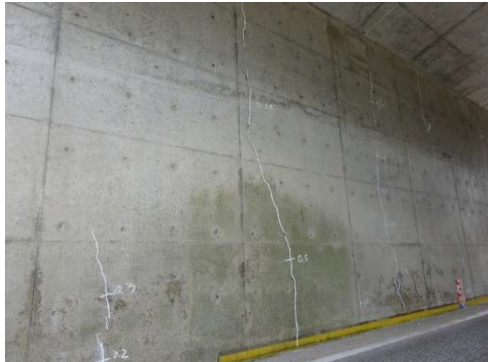
写真-2 側壁の鉛直方向ひびわれの例

側壁のひびわれについては、底版から立ち上がる、または頂版から下に向かう鉛直ひびわれで、数10cmないし2~3m程度の間隔で発生したものが多かった（写真-2および図-3）。これらは、温度応力または乾燥収縮によるひびわれと考えられた。

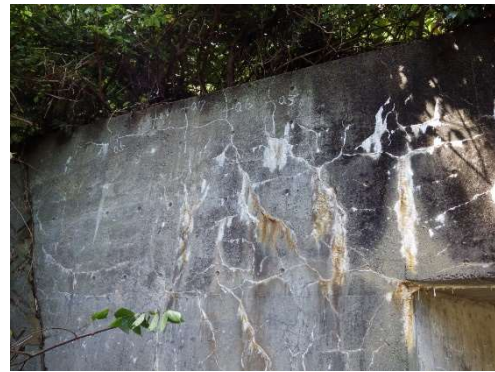
ウイングのひびわれでは、亀甲状で茶褐色の変色があるもの(写真-3(a))や不規則で変色のないもの(写真-3(b))が多く見られた。それぞれ、アルカリ骨材反応、乾燥収縮が主な要因と考えられる。

(a) アルカリ骨材反応によるひびわれ

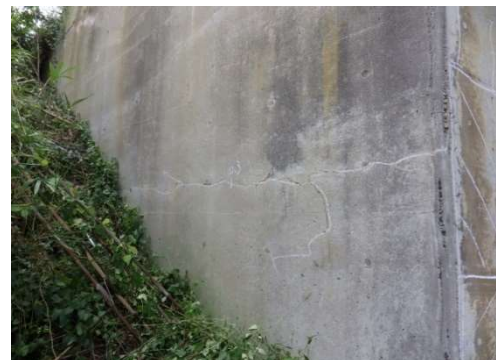
(b) 乾燥収縮によるひびわれ

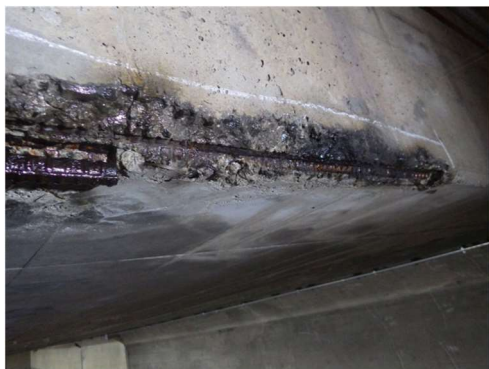
(写真-4(a), (b))。これらは、鉄筋かぶりの不足で鉄筋が空気や水に触れて腐食・膨張し、コンクリートが押し出されることや、車両の衝突等によるコンクリート面の欠損に伴って生じていると考えられる。その他、漏水や遊離石灰も見られた(写真-4(c))。

(a) コンクリートのうき・剥離および鉄筋露出

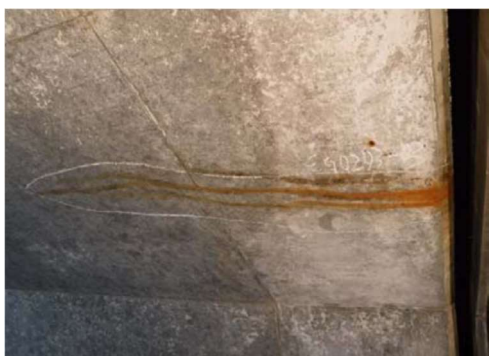
(b) 錆汁

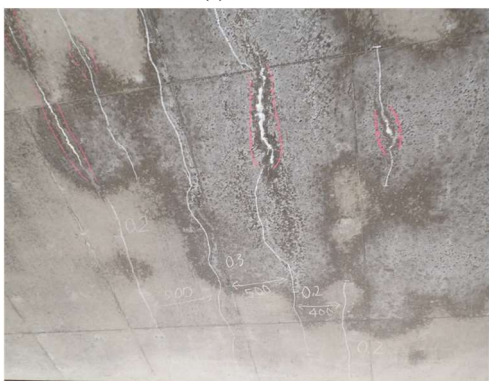
(c) 遊離石灰

写真-4 コンクリート自体の変状の例

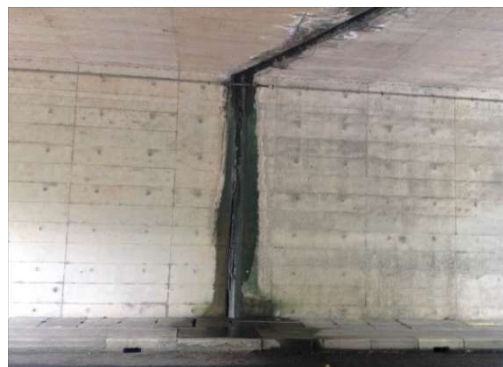
継手部の変状も多く見られた。写真-5(a)のように、継手部に用いられる止水材の破損やそこからの漏水として確認されることが多かった。破損した継手部から土砂の流入が見られる事例もあった(写真-5(b))。漏水とともに炭酸カルシウムと考えられる白い塊が継手部付近に浮き出見え、点検調書上で「遊離石灰」と報告された事例も多かった(写真-5(c))。継手部からの漏水の著しい寒冷地のカルバートにおいては、冬季に漏水が凍結して大きな氷柱を生じた例も見られた(写真-5(d))。

(a) 継手部材の劣化と漏水

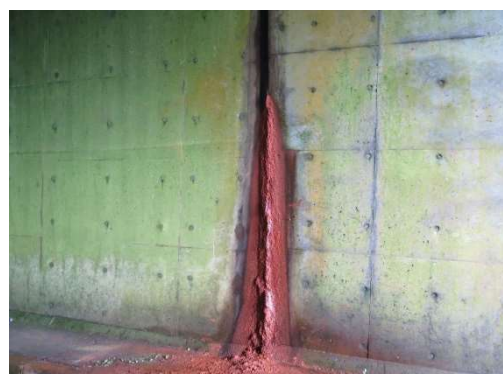
(b) 継手部からの土砂の流入

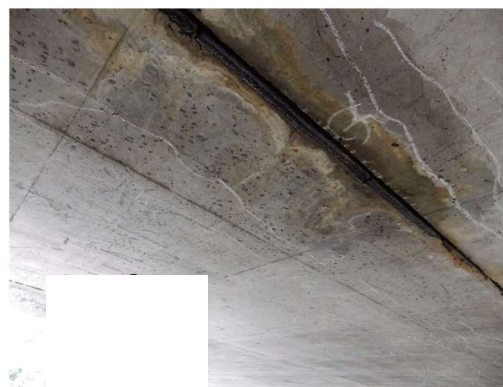
(c) 炭酸カルシウムが浮き出た例

写真-5 継手部からの水や土砂の流入の例

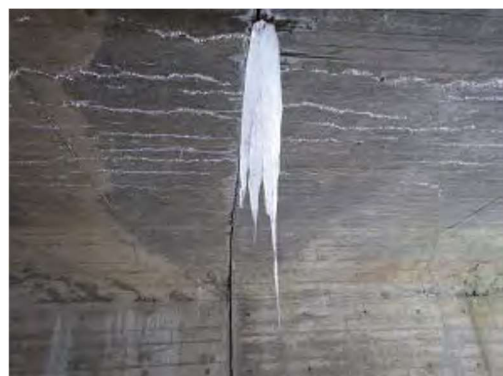
(d) 頂版継手部の氷柱

量が増えたまま放置されると、内空の湛水や土砂による閉塞に至り、道路機能の喪失に至るおそれがある。寒冷地のカルバートでは、流入する水が大きな氷柱となり、落下して第三者被害を生じることも想定される。こうした状況ではカルバート背面の盛土も緩みや変形が進行していると考えられるため、上部道路でも、盛土の沈下や崩壊、盛土の空洞化による陥没に伴い路面に著しい亀裂や段差が生じ、道路機能の喪失に至るおそれがある。

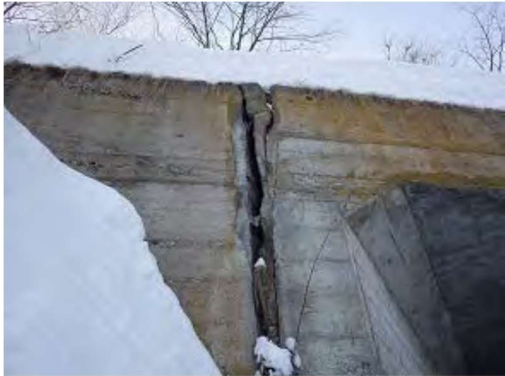
事例数としては少ないが、ウイング取付部の変状も確認された。ウイングがカルバートに取り付けられる部分における止水材の劣化・破損、そこからの水や土砂の流出として確認される場合（写真-6(a)）や、ウイングとカルバートの面の段差として確認される場合（写真-6(b)）があった。その他、盛土への取付部に隙間を生じている場合（写真-6(c)）もあった。

(a) 止水材の劣化・破損および水の流出

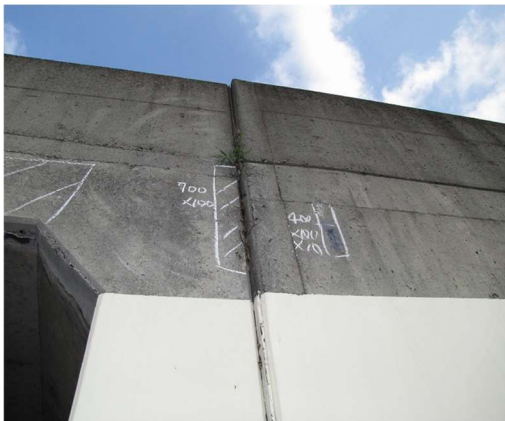
(b) カルバートとウイングの表面の段差

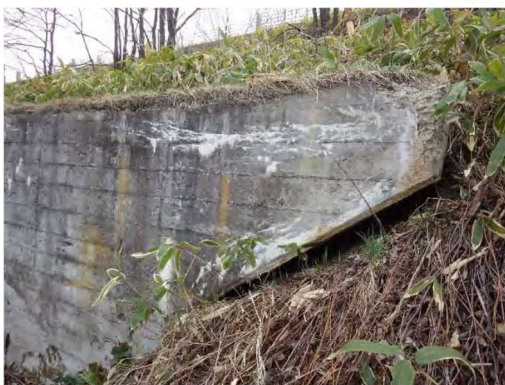
(c) 盛土とウイングの隙間

写真-6 ウイング取付部の変状の例

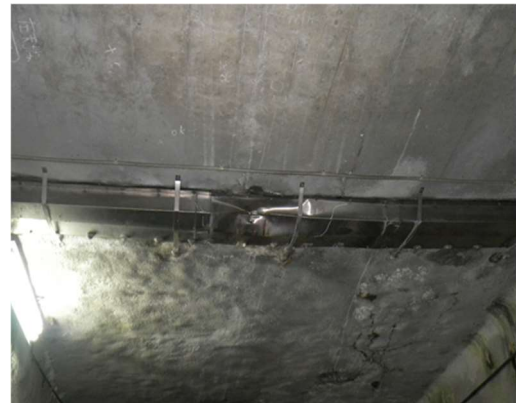
排水施設の不具合として、カルバートブロック間等に設けられた導水工の破損による漏水（写真-7(a)）、排水溝への土砂の詰まり（写真-7(b)）が見られた。

導水工の破損には、部材の経年劣化や供用後に受けた衝突等の荷重により損傷や変形したと考えられるものが見られた。また、継手部材と同様にカルバートブロック間に設けられる場合も多いため、取付が適切でなかった、あるいはカルバートブロックの沈下や変位に追従できなかったと考えられる部分から漏水が見られた事例もあった。導水工前後のカルバートブロックの沈下や変位に伴う漏水の要因としては、基礎地盤の沈下や盛土の変形が考えられた。

(a) 導水工の破損による漏水

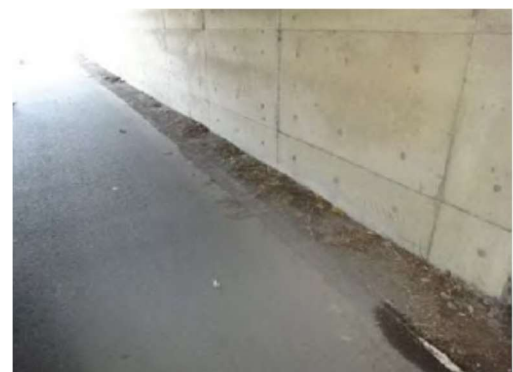
(b) 排水溝の土砂詰まり

排水溝の詰まりを生じる土砂は、継手部の開きや導水工からの漏水に混じって流入するほか、坑口付近で侵食された土砂が風などによって流入し、長期的に堆積していると考えられた。

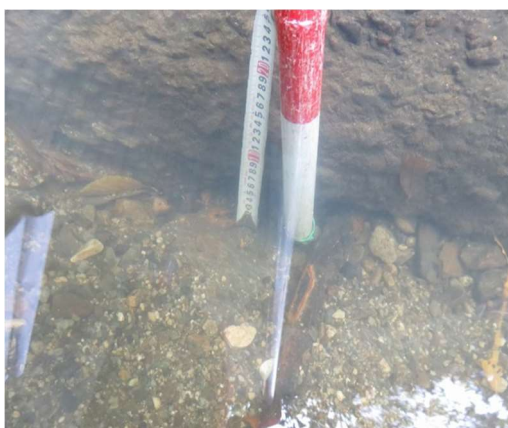
写真-8 底版直下の洗掘による空洞

ただし、対象事例のうち2事例ではあるが、水路カルバートにおいて、カルバート直下の基礎地盤が洗掘を受け、空洞となっている事例（写真-8）が見られた。

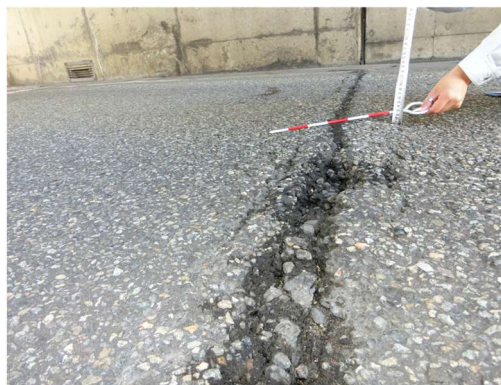
(a) 継手位置に沿った亀裂・段差

内空道路路面の主な変状は舗装面の亀裂・段差であったが、大きく分けて継手位置に沿って内空道路横断方向に生じたもの、内空道路路面全体に生じたもの、局所的、不規則に生じたものが見られた。

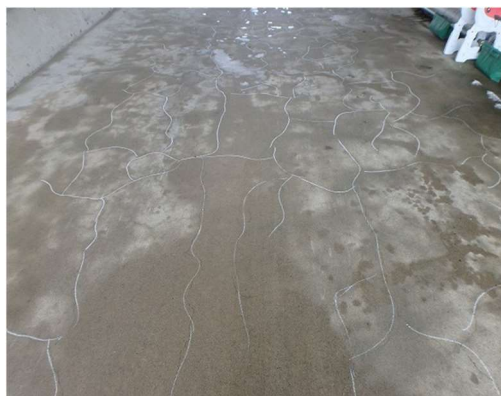
(b) 凍結融解によると思われる亀裂

全体に生じたものについては、凍結融解が要因と考えられた（写真-9(b)）。舗装面の亀裂と併せて、凍結融解に備えて内空道路路面に散布される凍結防止剤の塩分により、照明器具等の付属物の取付部が腐食しているのが見られる場合もあり、第三者被害防止の観点からも注意を要すると考えられた。

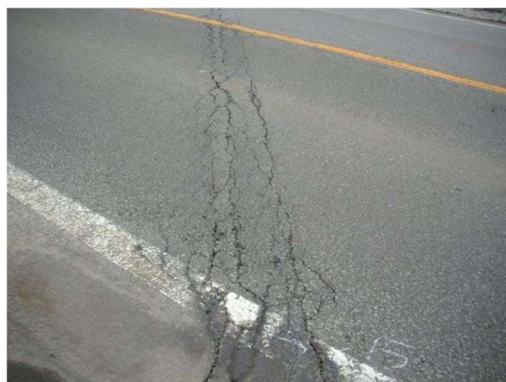
上部道路路面の主な変状も舗装面の亀裂・段差であったが、大きく分けて上部道路を横断するようにカルバートと盛土の境界に沿って生じたもの（写真-10(a)）、上部道路縦断方向も含めて幅の広い亀裂が生じたもの（写真-10(b)）、局所的、不規則に生じたものが見られた。

カルバートと盛土の境界に沿うものは、盛土の不同沈下により発生したことが考えられる。寒冷地において縦断方向等に幅の広い亀裂が生じたものは凍上による影響と考えられる。局所的、不規則なものは、舗装材の劣化によるものと考えられる。

(a) カルバートと盛土の境界に沿った亀裂

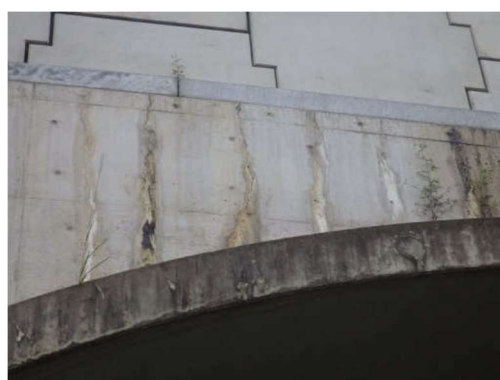
(b) ヒンジ式アーチカルバートウイングのひびわれの例

また、写真-11(b)は、アーチ頂部付近のウイングに鉛直方向に幅・長さの大きなひびわれが入った例である。ウイングのひびわれで多く見られた乾燥収縮やアルカリ骨材反応によると考えられるひびわれ(写真-3)とは異なり、構造形式に特有の応力条件等が要因になったとも考えられる。

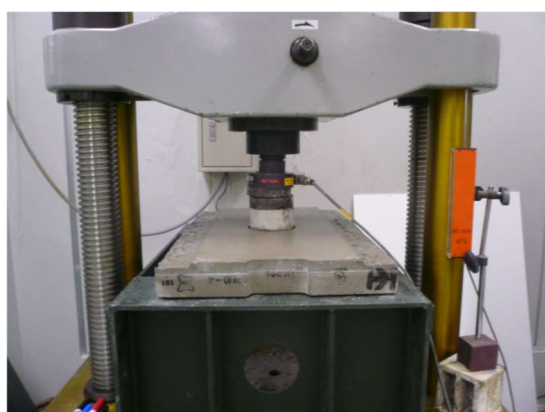
図-10 押し抜き試験の例

供試体を施工面が支持体に触れないスパンで支点上にセットし、コア中央部に鉛直、均等に荷重がかかるように球座を挟んで載荷した(図-10)。載荷はまず1 mm/min の速度でコア部のコンクリートが破壊するまで載荷した。その後、5 mm/min で載荷し、最大荷重を測定した。最大荷重測定後、最大荷重に対して50%程度まで荷重が低下したら試験終了とした。なお、10、20 mm の各変位において、載荷を一時中止し、はく離範囲を試験体にマーキングした。最大変位についても記録し、はく落防止工の特徴として整理した。

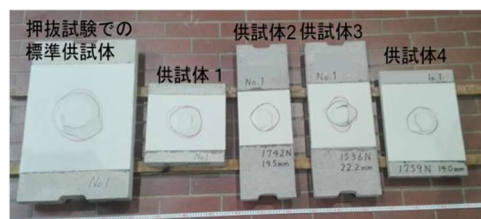
写真-4 供試体の寸法検討

5つの試験板候補に対して最も一般的なはく落対策工である繊維シート接着タイプのはく落対策工(以下A工法)を施工した供試体(押し抜き試験後)の写真を写真-4に示す。

押し抜き試験供試体の施工面積は、標準供試体と比べて1/2から1/4程度である。押し抜き試験では、はく落防止工の耐荷力が失われるメカニズムとして、(1)コアが押し出されることで接着面がはく離れと引張せん断力を受けてコンクリートから剥がれる、(2)押し抜きコアの端部を起点としたはく落防止工材料自身が破壊する、といった2種類が想定される。

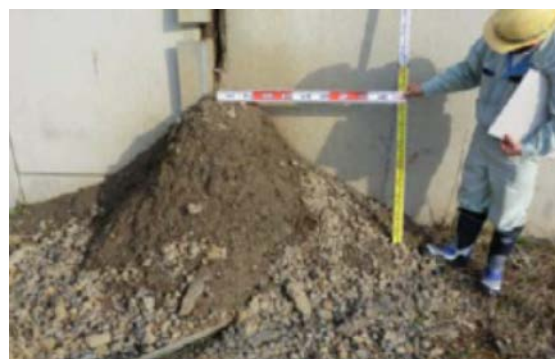
写真1 盛土材のこぼれ出し状況

生することが原因であると考えられる。また、挙動の違いによる境界部の開口発生パターンについては、補強土壁面の面内方向の相対変位(以下、面内変位)による開口、補強土壁面の面外方向の相対変位(以下、面外変位)による開口、面内変位と面外変位の複合(以下、複合変位)による開口に分類される。変形の規模に関しては、詳細な開口幅は不明なものも多いが、壁面材が脱落した事例を除いても、最大で800mmの開口幅が観測された事例もあった。盛土材のこぼれ出し後の対応では、盛土材の充填や補強土壁の再構築等も行われていた。これらの対応は、補強土壁の立地条件次第では道路の通行止めなどを伴うものである。

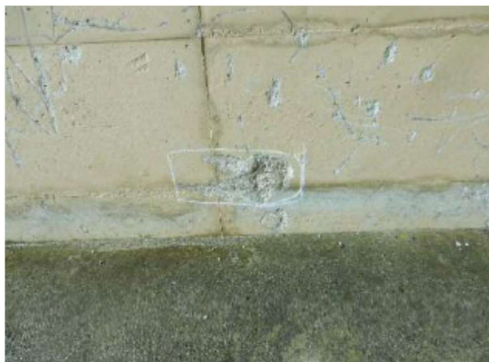
写真-2 コンクリート欠損の例

頂版や側壁、ウイングの各コンクリート部材においては、ひびわれの進展や、衝突等によると考えられる欠損(写真-2)、継手部の開きや導水工の破損による漏水(写真-3)を契機に、コンクリートのうき・剥離・鉄筋露出に至ることがある。また、ひびわれからの漏水や遊離石灰が見られることがある。これらの進展が放置されると、耐久性低下だけでなく、コンクリート片の落下による第三者被害や、鉄筋が腐食してコンクリート部材としての強度を確保できなくなることで、内空道路の安全な通行に支障をきたし、道路機能喪失に至るおそれがある。また、各部材の耐荷力が不足し、カルバートやウイングが崩壊した場合には、盛土もそれに追随して変形や崩壊に至り、上部道路の機能喪失に至るおそれもあるため、発見後早期の措置が望まれる。

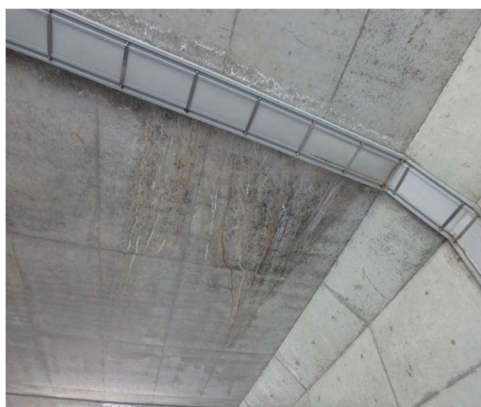
写真-3 導水工からの漏水を契機にした変状の進展の例

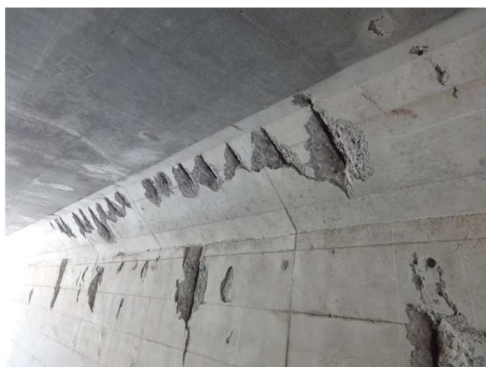
写真-4 うき・剥離のたたき落とし後の様子の例

措置としては、それらが生じている部分のコンクリート片のたたき落とし(写真-4)やモルタル吹付け、漏水対策等が想定され、早期の措置であれば、限定的な範囲の一時的な通行止めで対応可能と考えられる。この時、措置をした箇所が新たな変状の契機とならないよう、モルタル吹き付け等では補修跡にうきが生じないような施工、漏水対策では措置後の経過観察等が必要である。

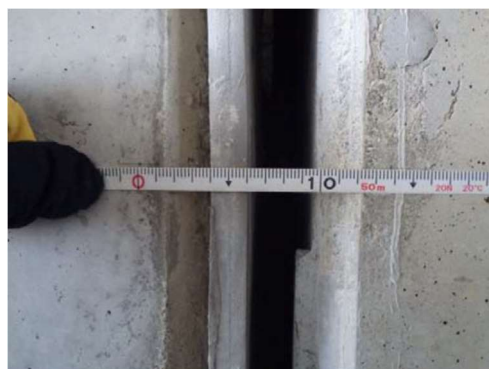
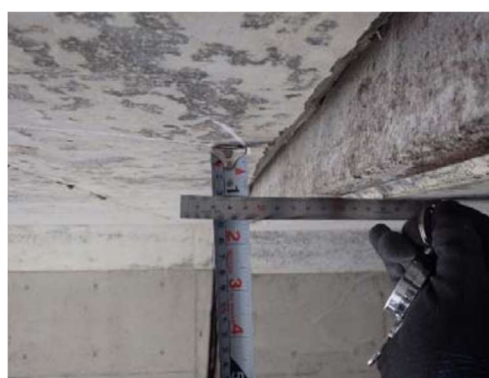
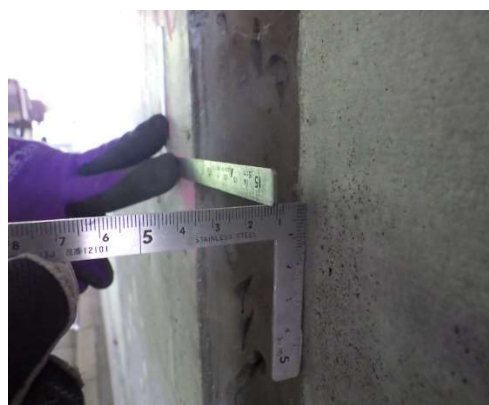
(a) 開き

(b) 鉛直方向の段差

(c) 水平方向の段差

写真-5 継手部の開き・ずれを伴う変状の例

継手部の変状には、部材の経年劣化のみで他の各種変状を伴わないものと開き・ずれを伴うもの(写真-5)があり、前者であれば進展可能性も高くないと考えられる。一方、後者の場合、開口幅やカルバートブロック間の段差が大きくなり続けると、内空道路面に著しい段差が生じて道路機能の喪失に至るおそれがある。また、カルバートブロック間の隙間から内空に土砂や水が流入するようになり、その

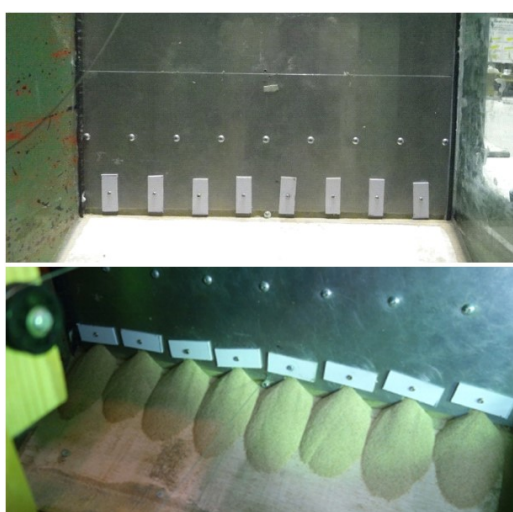
写真2 盛土材のこぼれ出し発生機構

に、模型の奥行き方向に一樣なこぼれ出しを発生させることとした。模型最下段パネル下部において強制的にこぼれ出しを発生させるために、直径 $\phi 15\text{mm}$ の孔を水平方向に等間隔で計8箇所設けた。さらに、この孔に開閉機構を設けることにより開口によるこぼれ出しの発生、開口部の閉塞によるこぼれ出し後の措置の再現が行えるようにした。なお、こぼれ出し量については、こぼれ出し率 $\eta = V_f / V_r$ を定義し評価した。ここに、 η はこぼれ出し率、 V_f はこぼれ出した盛土材重量(g)、 V_r は補強領域内の盛土材重量(g)である。

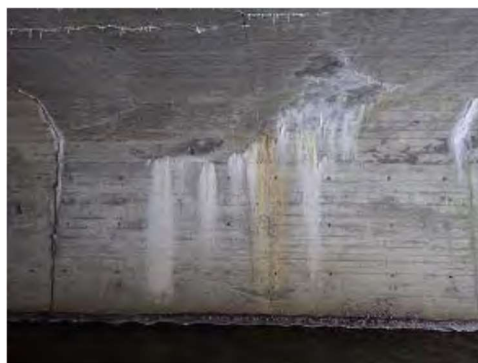
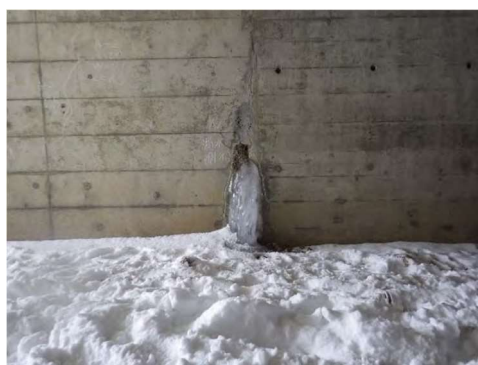
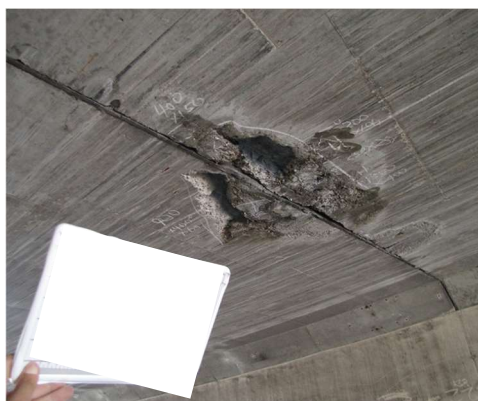
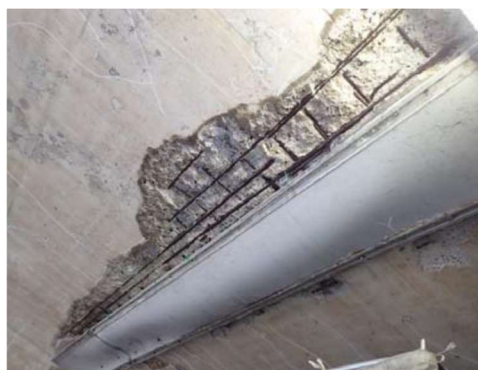
写真-1 進展したコンクリート変状の例

頂版・側壁・ウイングの各コンクリート部材において、ひびわれや欠損、打継目の不良部、開いた継手部付近や破損した導水工付近にうき・剥離、鉄筋露出、漏水、遊離石灰、錆汁等が見られる場合がある（写真-1）。こうした変状が見られる場合、コンクリート片の落下による第三者

(a) 貫通ひびわれや打継目からの発生が考えられる漏水

(b) 欠損部からの発生が考えられる漏水

(c) 継手部付近のうき

(d) 導水工付近の剥離・鉄筋露出

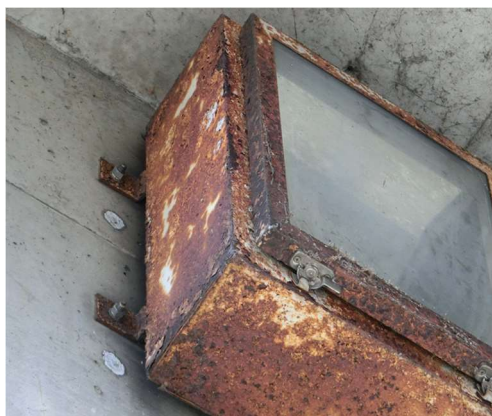
写真-3 照明器具の腐食の例

内空道路面全体に生じ、凍結融解によると考えられる亀裂に対しては、凍結防止剤の散布や定期的な舗装の打替えの措置が行われる。一方で、凍結防止剤に含まれる塩分により内空の附属物の鋼製部材が腐食し、第三者被害が懸念される事例もある（写真-3）。点検では、舗装面の状態だ

けでなく、凍結防止剤の塩分の影響が疑われる鋼製部材や鉄筋の腐食の有無についても確認・記録されるのが望ましい。

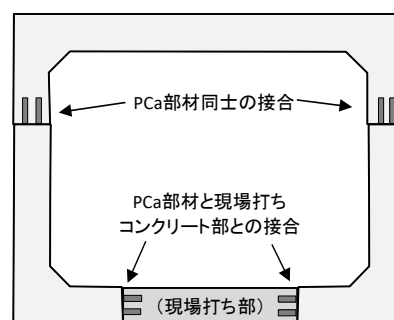
図-1 機械式継手を用いたプレキャスト部材の例

そこで、同一断面に機械式継手を集中させたプレキャスト部材接合部の曲げ載荷実験を行った。実験では、継手の種類や配筋量等を変更した試験体の曲げ載荷試験を行い、

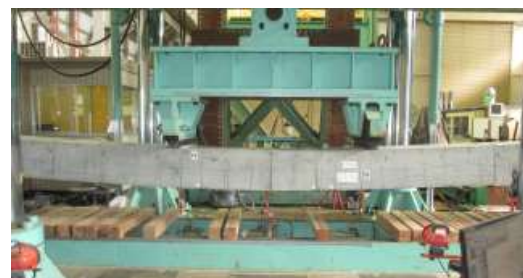
図-5 荷重実験の実施状況

長 100mm のパイゲージを 5 点設置した。スパン中央 1,2 については、載荷前に、試験体下面に設置した。その他は、ひび割れ発生後、試験体側面に設置した。なお、参考文献 2),3)では、機械式継手近傍で曲げひび割れ幅が算定値よりも大きくなる場合があることが報告されているため、継手近傍に着目してパイゲージを設置した。

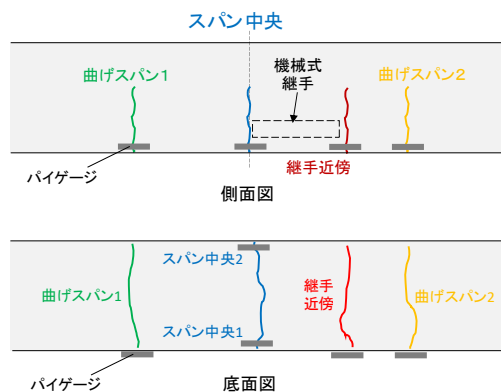
図-7 曲げひび割れ幅の測定位置の概要

曲げひび割れ幅を測定するため、図-7 に示すように検
