## 鋼橋の疲労対策技術の信頼性向上に関する研究

担当チーム：橋梁構造研究グループ

キーワード：鋼道路橋、疲労損傷、鋼床版、SFRC 舗装、ストップホール、超音波探傷試験

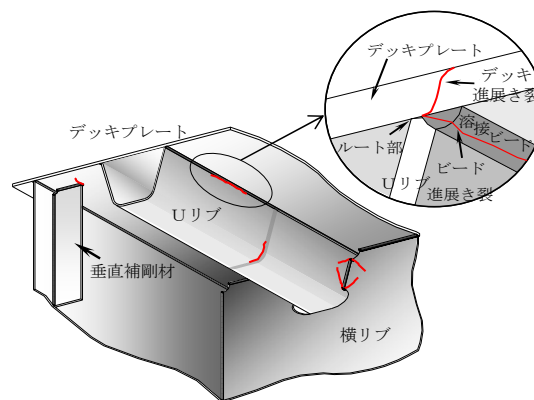
図-1 Uリブを有する鋼床版で発生している  
主な疲労亀裂

交通条件の厳しい鋼床版橋では、輪荷重直下において溶接各部に疲労損傷が報告されている。図-1に閉断面リブ（以下、Uリブ）を有する鋼床版に発生している主な疲労亀裂を示す。このうち、輪荷重直下のUリブとデッキプレート（以下、デッキ）の片側すみ肉溶接のルート部には、主に板厚方向に進展しデッキ表面に至る亀裂（以下、デッキ進展亀裂）と溶接ビード内に進展しビードを貫通する亀裂（以下、ビード進展亀裂）の2種類の亀裂が報

告されている。特に、デッキ進展亀裂については、通常の見視点検では発見が困難であることや、亀裂がある程度進展するとデッキが陥没し、車両通行を妨げ、第三者被害につながる恐れがあり、これまで様々な機関で検討や対策が講じられてきた。デッキ進展亀裂の発生メカニズム及び原因を究明するため、本研究所では過年度に、3次元FEM解析や実大鋼床版試験体を用いた静的載荷試験及び輪荷重走行試験を行い、デッキ進展亀裂の原因は、輪荷重により生じる溶接部近傍の局所的な板曲げ変形に伴うルート部の応力集中であることを明らかにした。

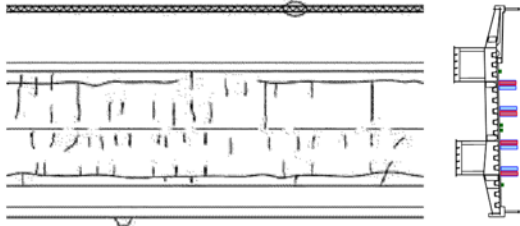
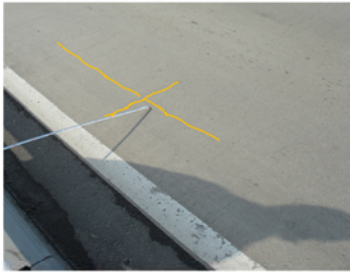
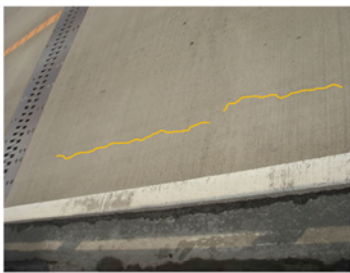
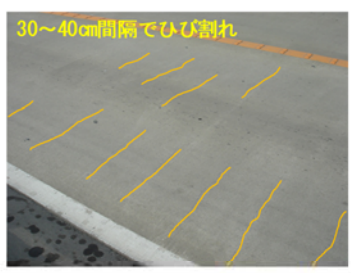
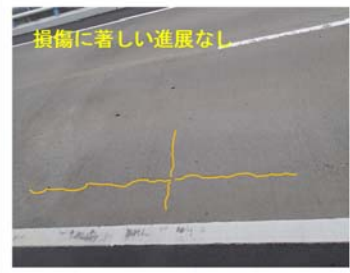
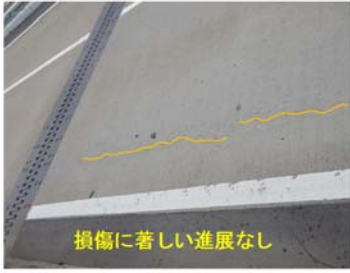
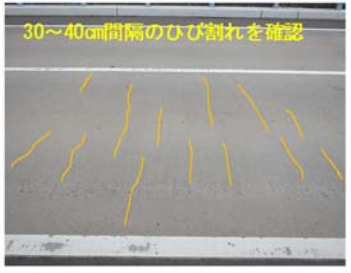
表-2 橋梁点検結果のひび割れスケッチ図と主な損傷状況写真

<ul style="list-style-type: none"> <li>橋軸方向のひび割れ</li> <li>橋軸直角方向のひび割れ</li> </ul>
	主な損傷状況写真		
	ひび割れ(橋軸, 橋軸直角): 輪荷重位置付近	ひび割れ(橋軸): 輪荷重位置付近	ひび割れ(橋軸直角): 全径間にわたり発生
前回調査時 (対策後5年経過: 2010.2)

今回調査時 (対策後10年経過: 2015.11)

本研究所では、平成22年に対策後5年経過した状況の現地調査を実施している。その際、舗装表面に橋軸方向と橋軸直角方向のひび割れ等(橋軸方向のひび割れ発生位置:図-2中の赤丸)を確認しており、今回の調査では、その損傷状況の進展性や新たな損傷の発生確認を行った。表-2に平成26年度に道路管理者により実施された橋梁点検のひび割れ図(一部抜粋)と、前回と今回の調査時に

確認したひび割れ状況写真を示す。なお、橋梁点検は、SFRC 舗装による対策後、道路管理者により平成 22 年度と平成 26 年度に実施されているが、本研究所で点検結果を比較する限り、ひび割れ状況に大きな進展は見られていない。

前回調査時に確認したひび割れ（橋軸、橋軸直角）は、今回の調査でも同位置で確認できたが、ひび割れの顕著な進展は見られなかった。図-2 及び現地での車両走行位置の目視確認より、橋軸方向のひび割れは、主桁ウェブ直上かつ輪荷重位置の直下に位置していることを確認した。

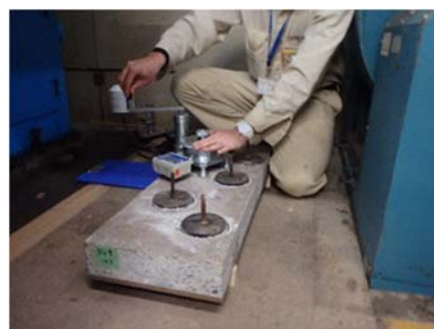
写真-2 試験状況

試験状況を写真-2 に示す。試験方法は、過年度に実施した引張試験<sup>10)</sup>と同じとし、コアカッターを用いてφ100mm の切込みをデッキ上面まで入れ、毎秒約 0.1N/mm<sup>2</sup> の速度で載荷して、デッキと SFRC 舗装の接着接合面が破壊するまで試験し、破壊時荷重を計測した。

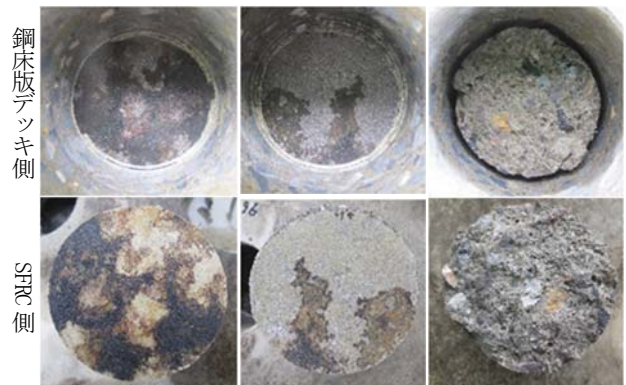
写真-5 試験位置毎のコアの破断面状況

写真-5 に試験後のコアの破断面状況の例を示す。輪荷重直下及び輪横 50mm では、接着材界面で破壊しており、さらに鋼床版デッキ側、SFRC 側ともに錆も見られるが、非載荷部では、破壊位置は全面が SFRC 側である。

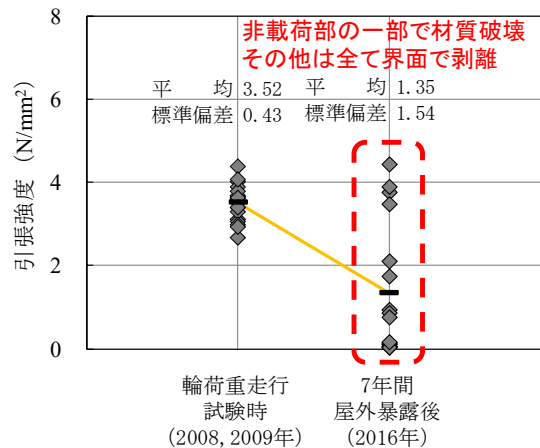
図-8 引張強度の経年変化

図-8 に引張強度の経年変化を示す。今回実施した引張試験の引張強度の平均値 (1.35N/mm<sup>2</sup>) は、輪荷重走行試験時 (2009 年) から約 62%低下していた。試験体は、約 7 年間屋外暴露していたため、日射や雨水の継続的な環境作用が影響した可能性が考えられる。

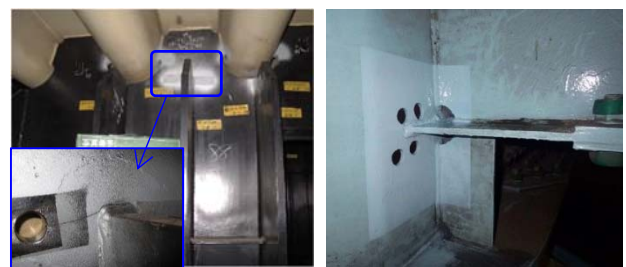
写真-6 ストップホールの施工事例

鋼道路橋で発見された疲労亀裂への対策方法の代表例として、ストップホールによる補修が挙げられる。ストップホールとは、亀裂の先端部分を取り除くために設けられる円孔のことであり、円孔を設けて応力集中部を除去することにより、亀裂の進展を遅延あるいは抑制するための補修工法である<sup>1)</sup>。ストップホールは恒久的な対策を実施するまでの応急的な対策として、または他の恒久的な対策と併用して用いられる。鋼道路橋において広く一般的に用いられている補修技術であるが、補修効果を期待できない場所で施工されている事例もある (写真-6)。

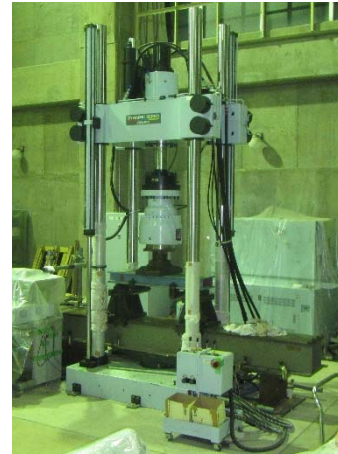
写真-7 疲労試験状況

疲労試験には写真-7 に示す材料力学試験設備（油圧式、動的最大荷重 $\pm 500\text{kN}$ ）を用いた。図-9 に示すとおり、試験体両端を単純支持してスリット直上に載荷することにより面内曲げを発生させ、円孔に面内引張が作用する挙動を再現した。

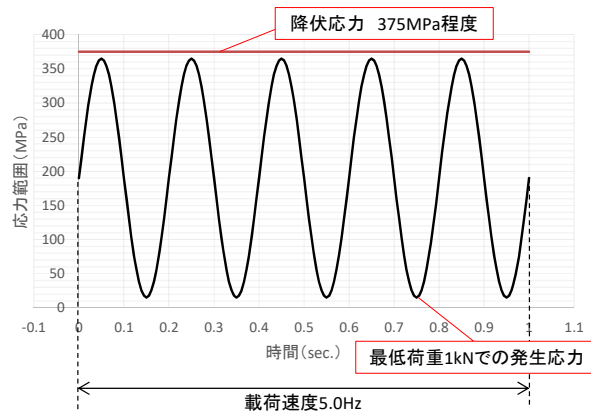
図-12 試験応力範囲の設定

制御方法は、荷重制御とした。載荷荷重は、図-12 に示すように降伏応力以下の応力範囲、かつ応力比  $R$  が部分

片振り引張 ( $0 < R < 1$ ) となるような荷重を予備载荷試験で確認し、疲労試験を行った。なお本試験では、後述するとおり、1,000 万回に達しても亀裂が発生しなかったことから、孔壁の最大応力が降伏応力に達するまで応力範囲を上げている。载荷速度は、予備载荷試験により共振しない最大速度である 5Hz とした。サンプリング周波数は、500Hz とし動的計測を行った。試験の終了は、1,000 万回、亀裂の発生時、試験体の破断時のいずれかとした。

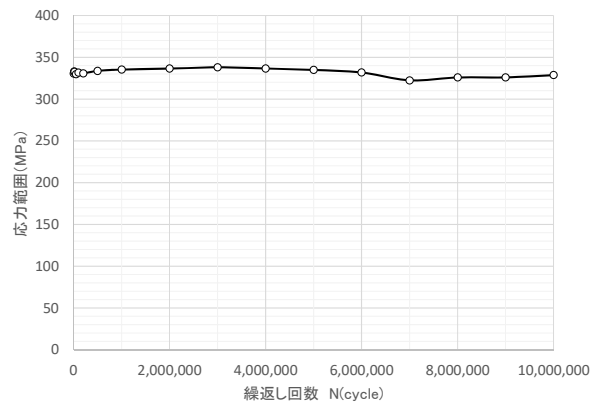
図-15 応力範囲の経時変化

図-15 に疲労試験中の円孔孔壁の応力範囲の経時変化の一例 (試験体 2 体目) を示す。代表値として整理を行なう载荷回数については、試験開始直後及びひずみの動的挙動に変化が見られた期間を密にし、動的データが安定し変化が無い期間については適宜整理を行うものとした。いずれの試験体についても疲労試験期間中を通して応力範囲に変化が見られず、亀裂の発生の兆候が見られなかった。

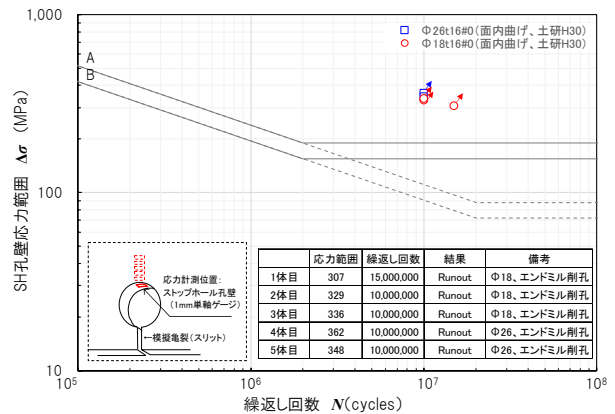
図-16 S-N線図

疲労試験の結果を S-N 線図で表したものを図-16 に示す。横軸は試験終了時の繰返し回数、縦軸はストップホール孔壁 (図-3 におけるゲージ記号: SC) における応力範囲をプロットしている。参考として、道路橋示方書・同解説<sup>13)</sup>に規定される疲労強度等級 A 等級と B 等級も記載している。道路橋示方書・同解説<sup>13)</sup>の疲労強度等級は公称応力範囲で規定されるため、単純な比較はできない

が、ストップホール部は非常に高い疲労強度を示している。また、孔径の違いで比較した場合、繰返し回数 1,000 万回までの範囲においては、半径  $R=9\text{mm}$  と  $R=13\text{mm}$  に大きな差はみられなかった。
