7 社会インフラの長寿命化と維持管理の効率化を目指した更新・新設に関する研究

研究機関：平成 28 年度～令和 3 年度

プログラムリーダー：道路技術研究グループ長 辻保人

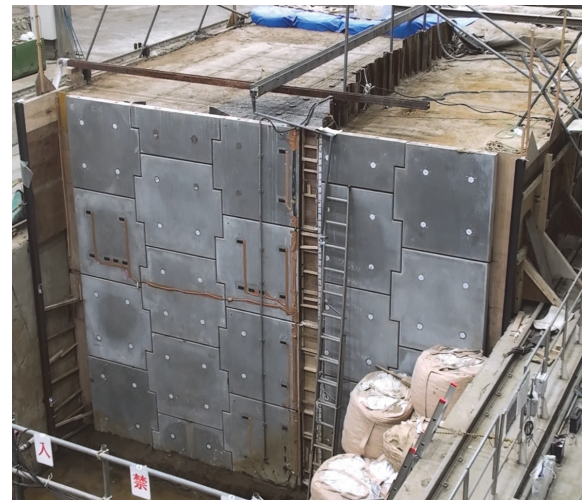
写真-1 補強土実大模型

実大模型はコンクリートピット内に構築された、壁高H=6.0mの補強土壁(写真-1)である。補強材は鋼製の帯状補強材を用いた。盛土材の締固めは、作為的にこぼれ出しを進行しやすくするという観点に加えて、こぼれ出しが生じる要因となる盛土の施工不良などを想定して、道路土工-擁壁工指針²⁾において補強土壁の締固め管理基準値の目安として示している90%よりも低い85%とした。また、排水施設の不足・不良を想定して、壁背面排水層は未設置とした。さらに、補強土壁に接する側面、底面及び背面のコンクリートピットから排水されない状態で実験を行った。本実験の計測項目は図-1に示す位置にて、壁面材に設置した変位計により壁面の変形、各段の補強材に壁面より盛土側に500mm離れた位置を起点として900mmピッチで設置したひずみゲージにより補強材に発生するひずみをそれぞれ計測した。また、降雨により盛土内に浸透する水の挙動を土壌水分計及び間隙水圧計により計測した。

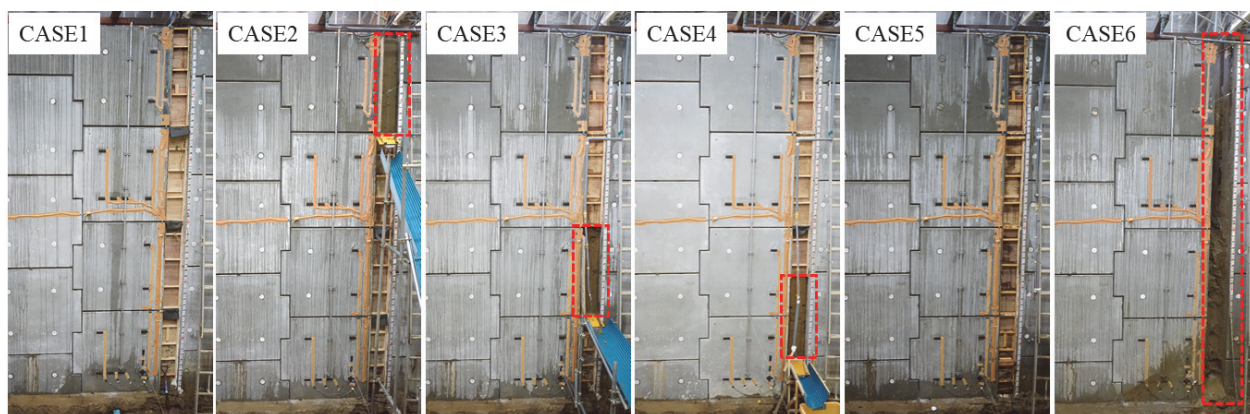
写真-2 各ケースにおける開口位置 (開口位置は赤破線部)

過年度に実施した補強土壁の盛土材のこぼれ出しに関する事例調査の結果、補強土壁における盛土材こぼれ出しの発生箇所は、隣接する構造物との境界部で起こる事例が多い傾向にあることがわかっている。このことから本実験では図-1に示すように、隣接構造物を想定した縁

切り部に幅0.3 mの壁面材開口部を設け、開口長は0~6.0 mで設定し、こぼれ出し発生個所とした。また、盛土天端から3.0 mの高さに降雨装置を設置し、降雨により盛土材が開口部からこぼれ出すのを誘発させた。

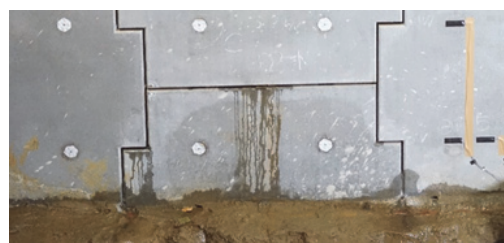
写真-3 CASE1での目地部からの排水状況 (最下段)

mで水位が頭打ちとなった。写真-3は、定点カメラで観測した補強土壁の壁面材目地部からの漏水状況を示す。以上の観測水位と漏水状況から、分割壁面材による補強土壁は、盛土内に浸透した水が壁面材目地部からも排水されるため、降雨作用による盛土内の水位が漸増しにくい構造であると推測できる。

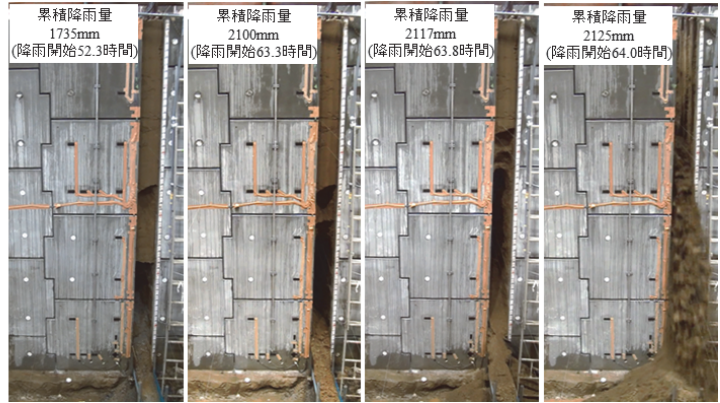
写真5 こぼれ出し状況 (CASE6)

を開口させた CASE4 では、こぼれ出しは即座には発生せず、開始後の累積雨量約 800 mm(約 26 時間後)の、水位が開口部下端位置まで達した時点辺りから盛土材がこぼれ出し始めた。含水比が高くなった盛土材は累積雨量約 1,500 mm(約 50.5 時間後)付近より流動化して急速にこぼれ出し、その結果盛土の空洞化が生じた。CASE4 では、最終的に約 0.4 m³ (補強領域の体積比 0.3 %) がこぼれ出した。H=0~6 m を開口した CASE6 では、累積雨量約 650 mm(開始後約 19 時間後) の、水位が開口部下端位置まで達した時点辺りからこぼれ出し始めた。累積雨量約 1,735 mm(約 52.3 時間後)付近より流動化し、累積雨量約 2,125 mm(約 64.0 時間後)にて突如大規模なこぼれ出しが起り、盛土天端が陥没するに至った。最終的に約 2.6 m³ (補強領域の体積比 1.8 %) がこぼれ出し、盛土未崩壊部は図-3 に示す通り、急勾配のり面が形成されていた。また、CASE5 では、CASE4 の後、開口部を全て閉塞したうえで盛土材こぼれ出し箇所に碎石を充填して累積雨量約 2,500mm の降雨作用を与えたが、こぼれ出しは発生しなかった。

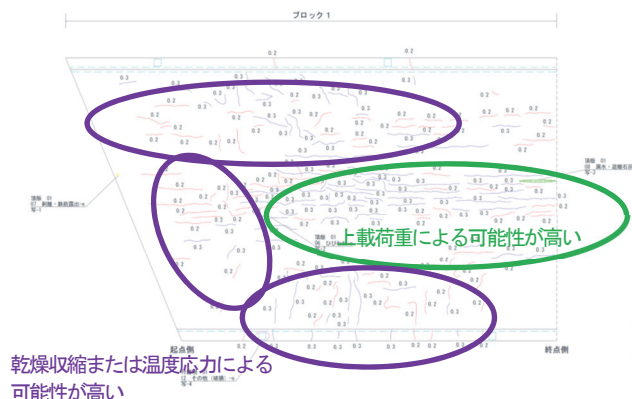
(b) 横断方向片側に集中したひびわれ
図-2 頂版のひびわれの例

カルバート頂版のひびわれについては、①カルバート中央付近に比較的狭い間隔で見られる縦断方向のひびわれ、②中央付近であってもカルバート横断方向も含め不規則に見られるひびわれ、③坑口付近に見られるひびわれが多かった（図-2(a)および写真-1）。

その他、斜角が90度未満のカルバート、上部道路と直交していてもカルバート坑口の形状が対称形でないカルバート等では、ひびわれがカルバートの片側に集中してい

(a) 上載荷重によるひびわれおよび乾燥収縮または温度応力によるひびわれ

るのが見られた(図-2(b))。これについては、偏土圧が影響していると考えられる。

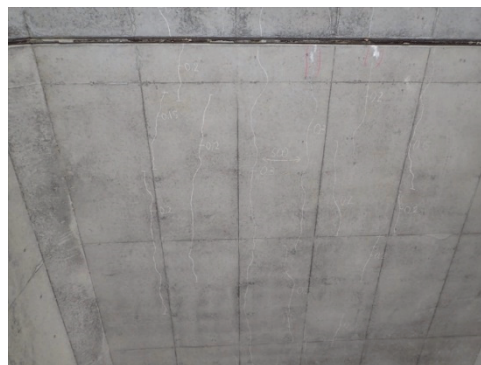
(a) 上載荷重によると考えられる軸方向ひびわれ
(本写真は活荷重による例)

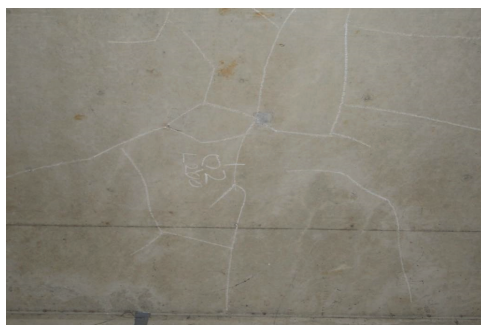
②および③については、乾燥収縮や温度応力が主な要因と考えられるものであり、ほぼ全てのカルバートで見られた。

(b) 乾燥収縮によると考えられる不規則なひびわれ
写真-1 頂版のひびわれの例

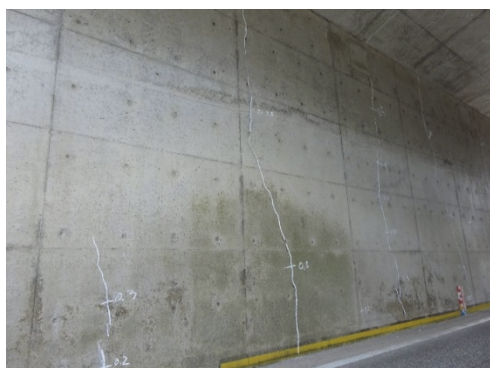
写真-2 側壁の鉛直方向ひびわれの例

側壁のひびわれについては、底版から立ち上がる、または頂版から下に向かう鉛直ひびわれで、数10cmないし2~3m程度の間隔で発生したものが多かった(写真-2および図-3)。これらは、温度応力または乾燥収縮によるひびわれと考えられた。

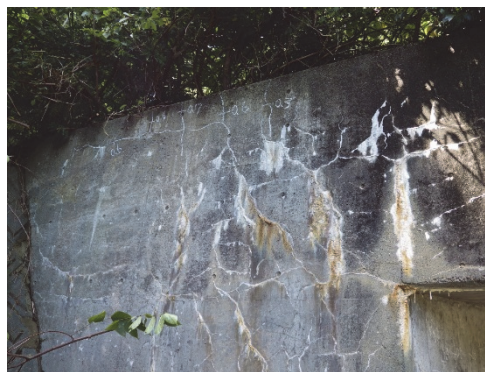
写真-3 ウイングのひびわれの例

ウイングのひびわれでは、亀甲状で茶褐色の変色がある

(a) アルカリ骨材反応によるひびわれ

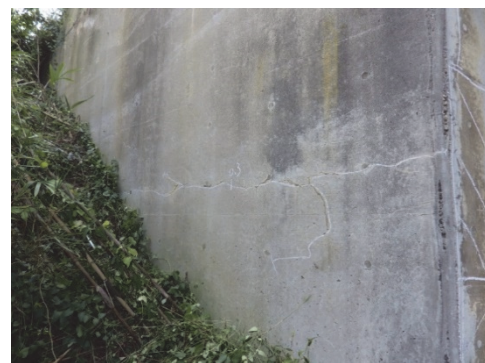
(b) 乾燥収縮によるひびわれ

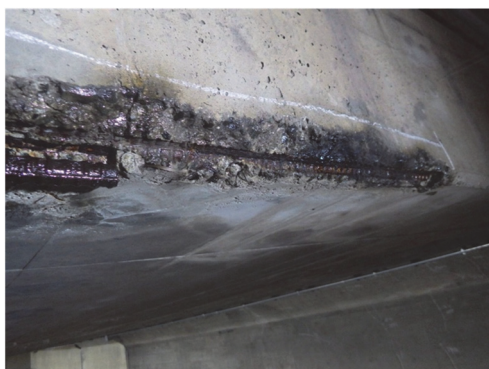
頂版、側壁、ウイングのコンクリート部材において、コンクリートのうき・剥離や鉄筋露出、錆汁が生じて、利用者被害防止の観点からも措置を要する状態が見られた(写真-4(a)、(b))。これらは、鉄筋かぶりの不足で鉄筋が空気や水に触れて腐食・膨張し、コンクリートが押し出されることや、車両の衝突等によるコンクリート面の欠損に伴って生じていると考えられる。その他、漏水や遊離石灰も見られた(写真-4(c))。

(a) コンクリートのうき・剥離および鉄筋露出

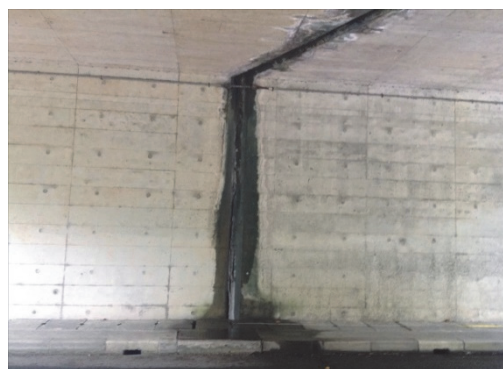
継手部の変状も多く見られた。写真-5(a)のように、継手部に用いられる止水材の破損やそこからの漏水として確

(a) 継手部材の劣化と漏水

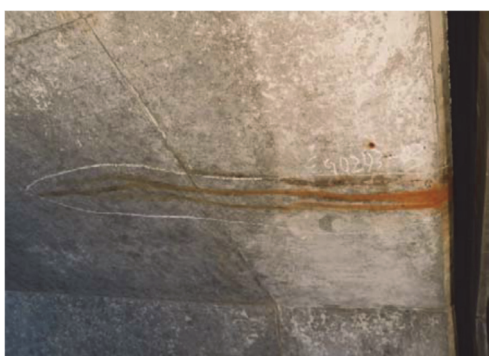
(b) 錆汁

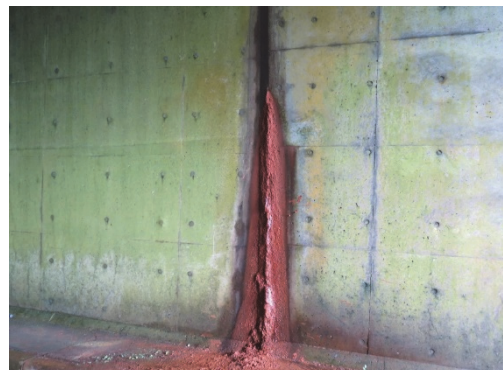
(b) 継手部からの土砂の流入

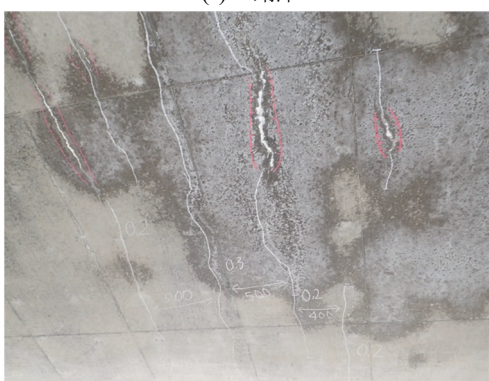
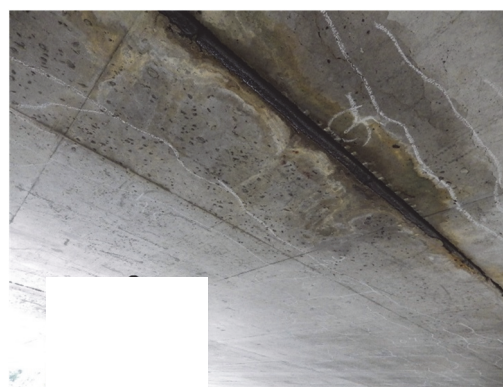
写真-4 コンクリート自体の変状の例

(c) 遊離石灰

(c) 炭酸カルシウムが浮き出た例

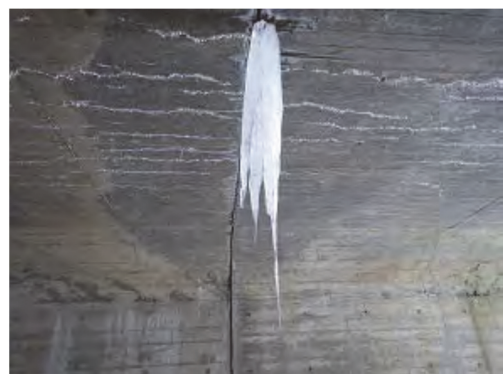
写真-5 継手部からの水や土砂の流入の例

認められることが多かった。破損した継手部から土砂の流入が見られる事例もあった（写真-5(b)）。漏水とともに炭酸カルシウムと考えられる白い塊が継手部付近に浮き出て見え、点検調書上で「遊離石灰」と報告された事例も多かった（写真-5(c)）。継手部からの漏水の著しい寒冷地のカルバートにおいては、冬季に漏水が凍結して大きな氷柱を生じた例も見られた（写真-5(d)）。

(d) 頂版継手部の氷柱

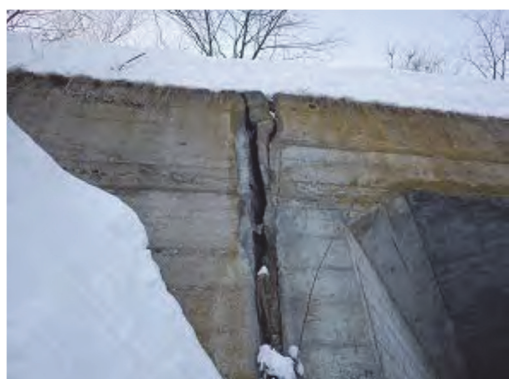
(a) 止水材の劣化・破損および水の流出

事例数としては少ないが、ウイング取付部の変状も確認された。ウイングがカルバートに取り付けられる部分における止水材の劣化・破損、そこからの水や土砂の流出として確認される場合(写真-6(a))や、ウイングとカルバートの面の段差として確認される場合(写真-6(b))があった。その他、盛土への取付部に隙間を生じている場合(写真-6(c))もあった。

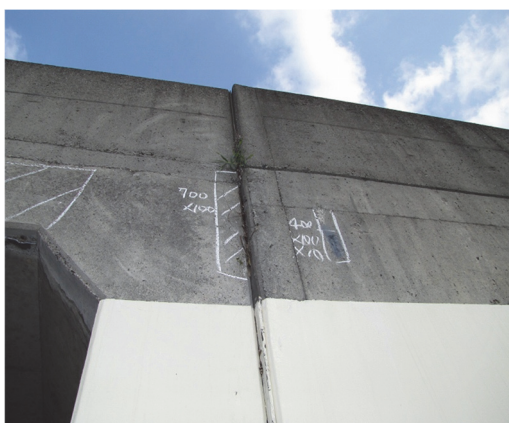
(b) カルバートとウイングの表面の段差

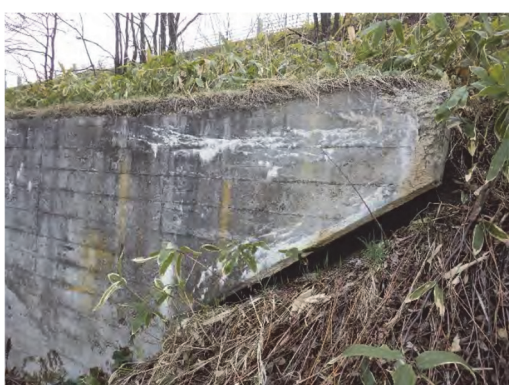
写真-6 ウイング取付部の変状の例

(c) 盛土とウイングの隙間

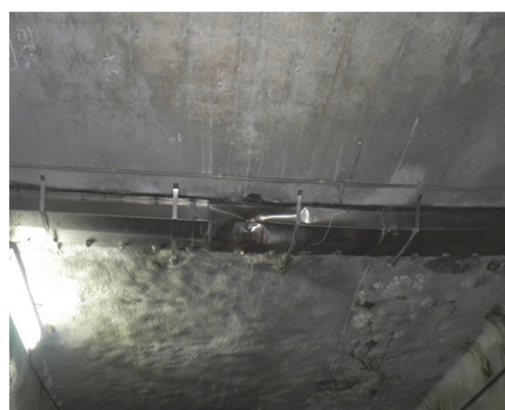
排水施設の不具合として、カルバートブロック間等に設けられた導水工の破損による漏水(写真-7(a))、排水溝への土砂の詰まり(写真-7(b))が見られた。

導水工の破損には、部材の経年劣化や供用後に受けた衝突等の荷重により損傷や変形したと考えられるものが見

(a) 導水工の破損による漏水

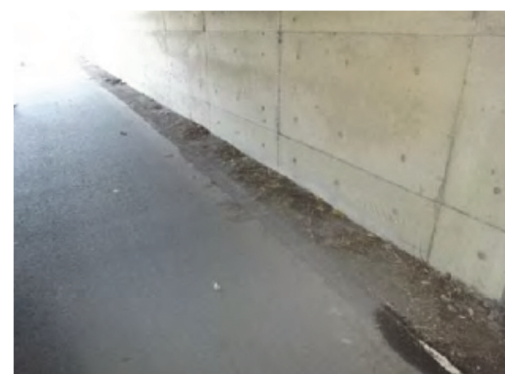
(b) 排水溝の土砂詰まり

排水溝の詰まりを生じる土砂は、継手部の開きからの流入や導水工からの漏水に混じって流入するほか、坑口付近で侵食された土砂が風などによって流入し、長期的に堆積していると考えられた。

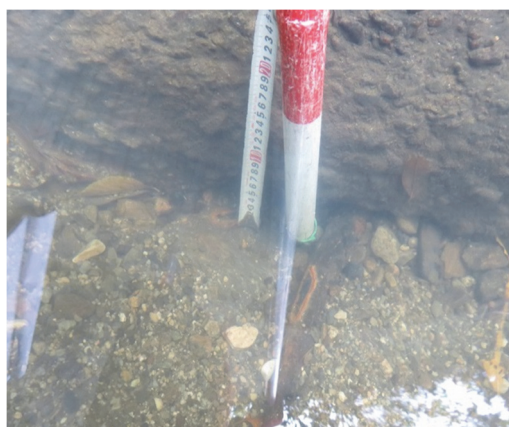
写真-8 底版直下の洗掘による空洞

ただし、対象事例のうち4事例ではあるが、水路カルバートにおいて、カルバート直下の基礎地盤が洗掘を受け、空洞となっている事例（写真-8）が見られた。

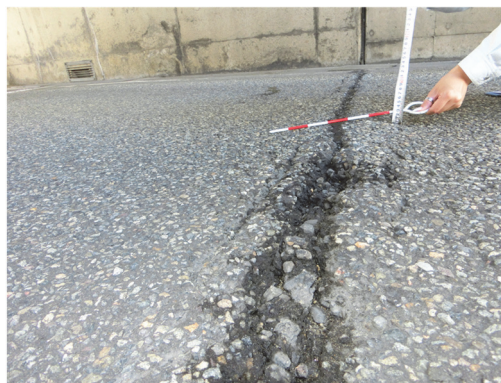
写真-9 内空道路路面の亀裂・段差

(a) 継手位置に沿った亀裂・段差

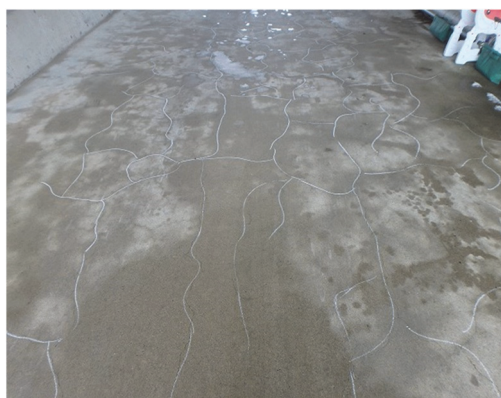
全体に生じたものについては、凍結融解が要因と考えられた（写真-9(b)）。舗装面の亀裂と併せて、凍結融解に備えて内空道路路面に散布される凍結防止剤の塩分により、照

(b) 凍結融解による亀裂

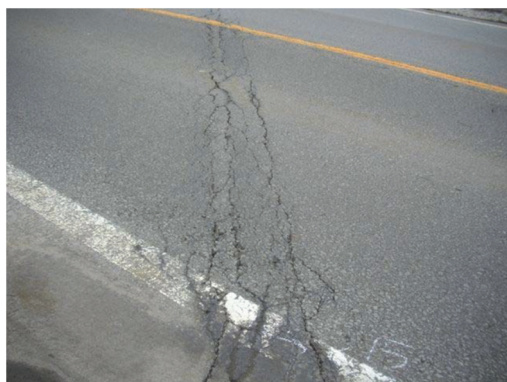
写真-10 上部道路路面の亀裂・段差

カルバートと盛土の境界に沿うものは、盛土の不同沈下により発生したことが考えられる。寒冷地において縦断方向等に幅の広い亀裂が生じたものは凍上による影響と考えられる。局部的、不規則なものは、舗装材の劣化によるものと考えられる。

(a) カルバートと盛土の境界に沿った亀裂

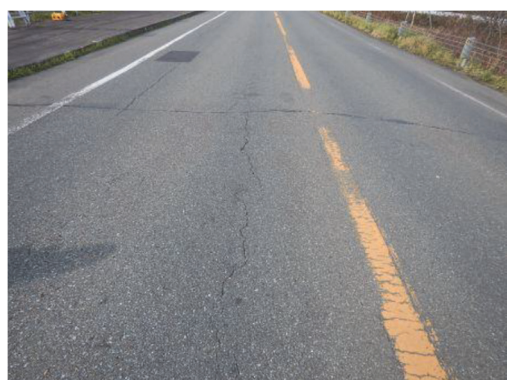
(b) 上部道路縦断方向も含む亀裂

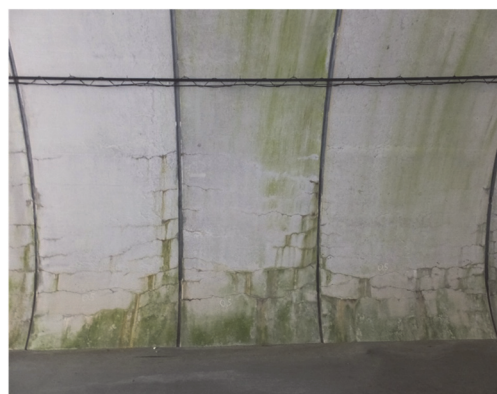
写真-11 新形式カルバートの変状の例

(a) ヒンジ式アーチカルバート側壁のひびわれの例

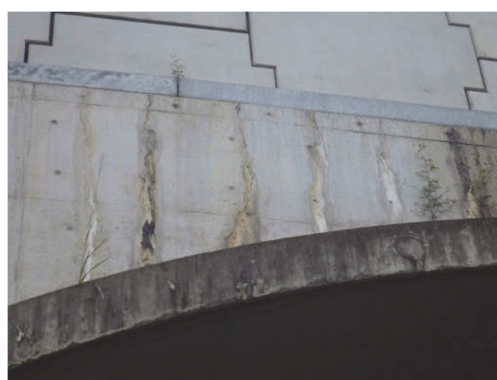
(b) ヒンジ式アーチカルバートウイングのひびわれの例

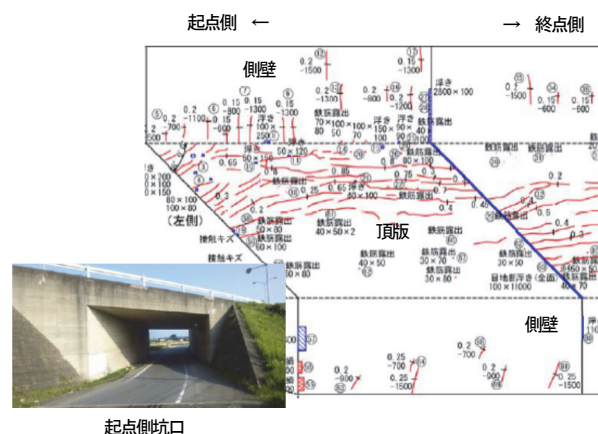
図-12 斜角を有するカルバート(上部道路中心線と平行な形状)

前者の場合、坑口付近の頂版の先端が鋭角である側に縦断方向ひびわれが集中する傾向であった(図-12)。カルバート本体が斜角を有し左右対称ではないことや、ウイング形状の違いによる左右の水平土圧の違い等が影響している可能性が考えられる。

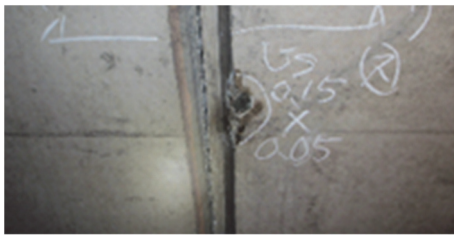
写真 2-1 目地沿いに発生するうき・はく離の例

これらの結果から、目地沿いのうき・はく離は面積の規模は小さいもの (写真 2-1) が多くを占め、その他、縦断方向の幅が狭く横断方向に帯状の変状が発生するケースが多いことが確認できる。

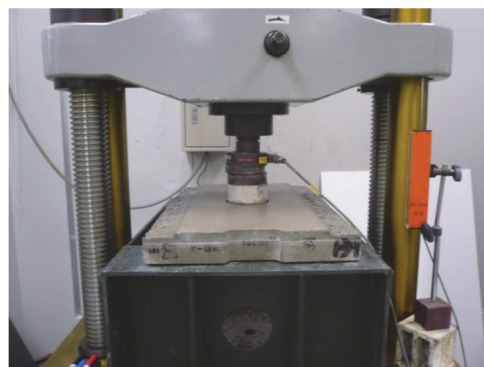
図 3-1 押し抜き試験の例

供試体を施工面が支持体に触れないスパンで支点上にセットし、コア中央部に鉛直、均等に荷重がかかるように球座を挟んで載荷した(図 3-1)。載荷はまず 1 mm/min の速度でコア部のコンクリートが破壊する

まで載荷した。その後、5 mm/min で載荷し、最大荷重を測定した。最大荷重測定後、最大荷重に対して 50% 程度まで荷重が低下したら試験終了とした。なお、10、20 mm の各変位において、載荷を一時中止し、はく離範囲を試験体にマーキングした。最大変位についても記録し、はく落防止工の特徴として整理した。

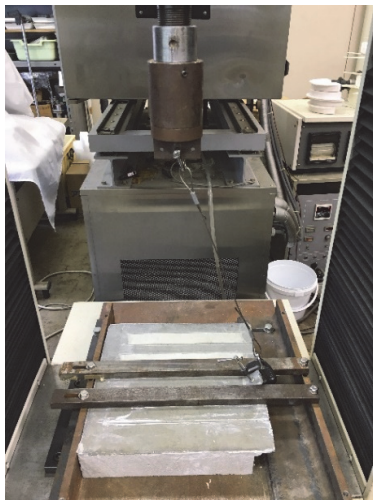
図3-3 引き剥がし試験の例

加工した供試体を図 3-3 に示す要領で万能試験機に設置し、供試体を引き剥がす部位の中心部分にチャックが位置するように固定させた。コンクリートをカットして取り除いた掴み部に長さ 600mm のテープ又はワイヤーを取り付け 90° 方向に引張荷重をかけ試験した。供試体を固定しているため、104.5° ~ 75.5° の範囲で引張方向は変化する。供試体端部の掴み部を挟む器具及びチャックは、30mm 以上の幅がある器具とし、引き剥がし部全体に均一に応力がかかるようにした。

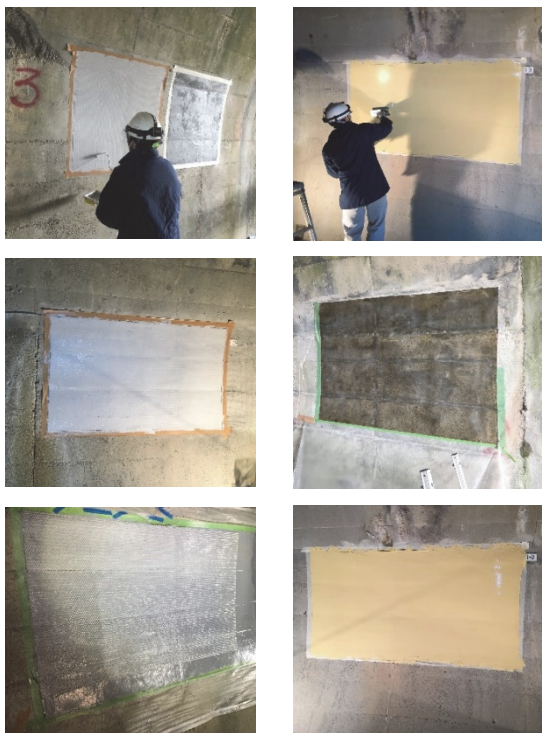
写真 3-3 はく落防止工の試験施工状況

廃道である旧宇津トンネル内での試験施工状況を写真3-3に、供試体の暴露試験状況を写真3-4にそれ

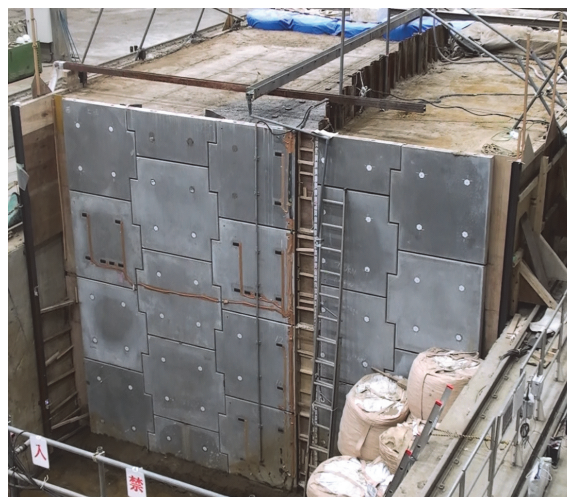
写真-1 補強土壁実大模型

する事例調査の結果、補強土壁における盛土材こぼれ出しの発生箇所は、隣接する構造物との境界部で起こる事例が多い傾向にあることがわかっている。このことから本実験では図-1に示すように、隣接構造物を想定した縁切り部に幅0.3mの壁面材開口部を設け、開口長は0~6.0mで設定し、こぼれ出し発生箇所とした。また、盛土天端から3.0mの高さに降雨装置を設置し、降雨により盛

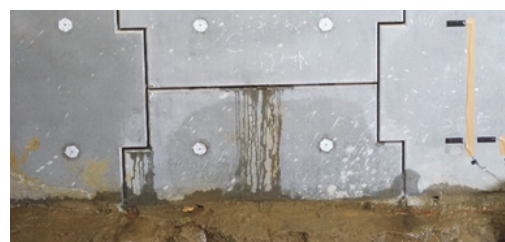
写真3 CASE1での目地部からの排水状況(最下段)

は、盛土内に浸透した水が壁面材目地部からも排水されるため、降雨作用による盛土内の水位が漸増しにくい構造であると推測できる。

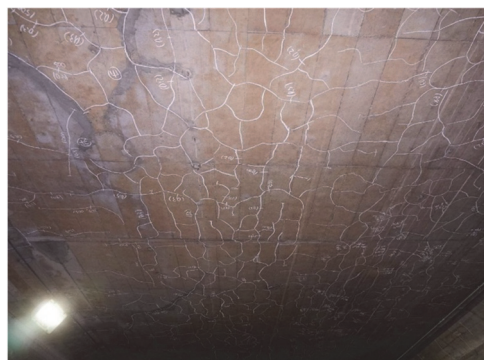
写真-1 亀甲状のひびわれの例

一方で、単独や少数のひびわれ、乾燥収縮によるひびわれでも、幅や深さが大きくなると、鉄筋が大气や水分に触れて腐食し、耐久性の低下につながる事が考えられる。また、多数のひびわれが生じ、例えば写真-1の例のように亀甲状となった場合などは、ひびわれの深さが増すと、コンクリートのうき・剥離が生じ、コンクリート片が落下して利用者被害に至るおそれがある。さらに、コンクリートの剥離後に露出した鉄筋が腐食すると、頂版の部材としての強度も損なわれる可能性がある。このように、頂版のひびわれの進展が放置されると、耐久性低下だけでなく利用者被害や頂版の耐荷力不足のおそれから、主に内空道路が通行不可となることで道路機能の喪失に至ることが想

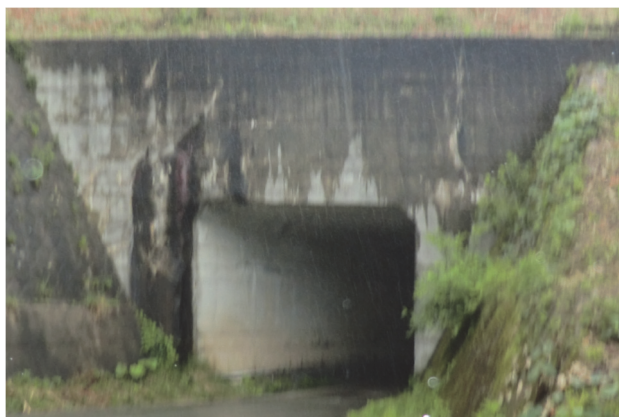
写真-3 ウイング打継不良部からの錆汁

また、写真-3の例のようにウイングのコンクリート打継不良の部分と考えられる部分やその周辺から水が流入して鉄筋が腐食し、錆汁が出る場合にも、立地条件等による水の流入のしやすさや、錆汁発生の持続性の確認は必要と考えられる。

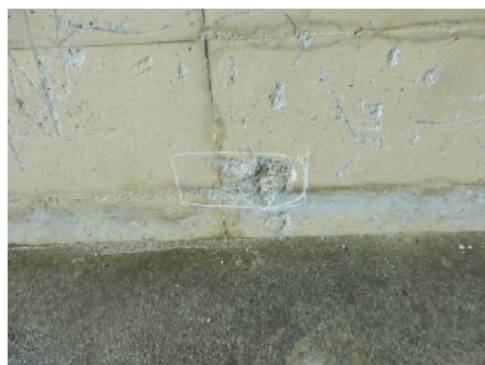
写真-4 コンクリート欠損の例

頂版や側壁、ウイングの各コンクリート部材においては、ひびわれの進展や、衝突等によると考えられる欠損(写真-4)、継手部の開きや導水工の破損による漏水(写真-5)を契機に、コンクリートのうき・剥離・鉄筋露出に至ることがある。また、ひびわれからの漏水や遊離石灰が見られることがある。これらの進展が放置されると、耐久性低下だけでなく、コンクリート片の落下による利用者被害や、鉄筋が腐食してコンクリート部材としての強度を確保で

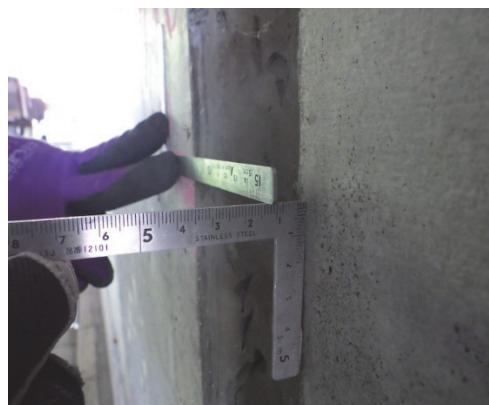
写真-7 継手部の開き・ずれを伴う変状の例

(b) 鉛直方向の段差

(c) 水平方向の段差

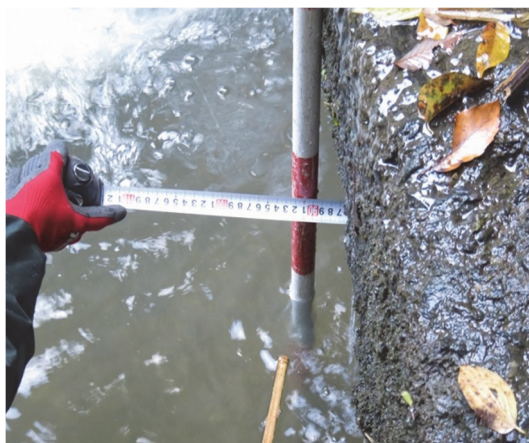
写真-10 底版直下の洗掘の例

7.1.7 に示したとおり、底版に関する変状としては水路カルバートの基礎地盤の洗掘や不同沈下により、底版直下に空洞ができ、数10cmに及ぶ場合もある(写真-10)。空洞が進展してカルバートの傾斜や空洞への盛土材の吸出しが起こった場合、盛土が崩壊して上部道路面に著しい亀裂や段差が生じ、道路機能が喪失されるおそれがある。

水路カルバートで洗掘の事例数は少ないが、20~60cm程度の空洞が発生していた。これらのカルバートはいずれも土かぶり2~5m程度を有し、道路の下を横断していたが、道路機能への影響は報告されていない。少なくとも半数が供用開始から40年以上経過しており、長期にわたる洗掘で底版直下の空洞が大きくなっているものの、カルバートが周辺の盛土に拘束され、著しい沈下や傾斜には至っていない状況が考えられる。土かぶりが小さく、盛土によるカルバートの拘束が不十分な場合はカルバートの沈下や傾斜が起こりやすくなることが考えられる。また、豪雨や地震を契機に盛土材の吸出しが起こり、道路機能の喪失に至る可能性も考えられる。水路として供用される部分を含むカルバートは、その目的から常時流水の作用を受けていることや、集水地や傾斜地盤に設置される場合も多いことから、設計および施工の段階で現場条件を踏まえた

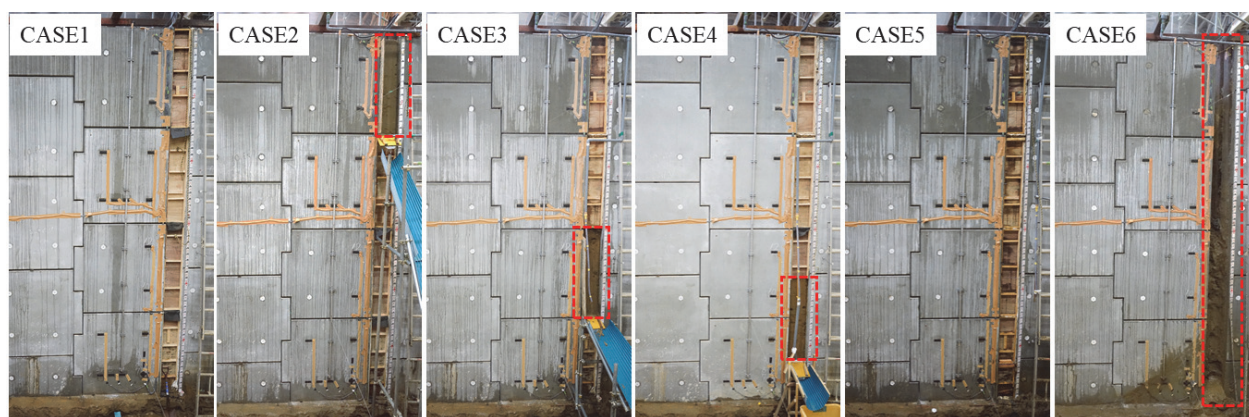
写真2 各ケースにおける開口位置 (開口位置は赤破線部)

ケース名	時間雨量 (mm/hr)	総雨量 (mm)	開口長 (m)	開口位置 (図-1)
CASE1	26.3	約1,700	0	—
CASE2	27.6	約1,500	1.5	①
CASE3	27.6	約2,000	1.5	②
CASE4	29.7	約2,000	2.25	②③
CASE5	34.1	約2,500	0(閉塞)	—
CASE6	33.2	約1,600	6.0	①~④

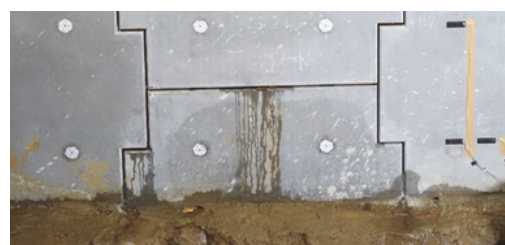
写真3 CASE1での目地部からの排水状況(最下段)

による補強土壁は、盛土内に浸透した水が壁面材目地部からも排水されるため、降雨作用による盛土内の水位が漸増しにくい構造であると推測できる。

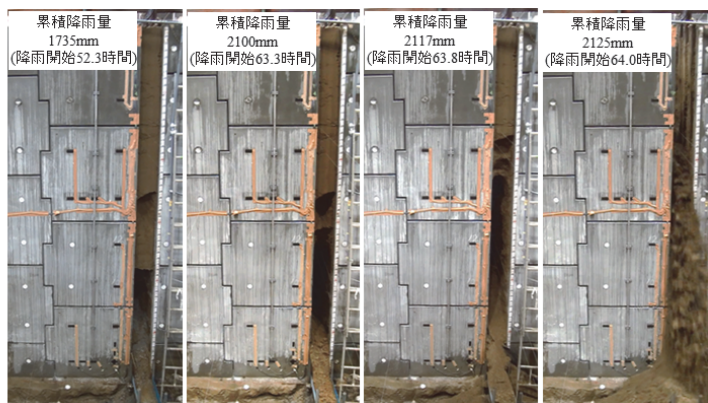
写真5 こぼれ出し状況 (CASE6)

こぼれ出し始めた。含水比が高くなった盛土材は累積雨量約1,500mm(約50.5時間後)付近より流動化して急速にこぼれ出し、その結果盛土の空洞化が生じた。CASE4では、最終的に約0.4m³(補強領域の体積比0.3%)がこぼれ出した。H=0~6mを開口したCASE6では、累積雨量約650mm(開始後約19時間後)の、水位が開口部下端位置まで達した時点辺りからこぼれ出し始めた。累積雨量約1,735mm(約52.3時間後)付近より流動化し、累積雨量約2,125mm(約64.0時間後)にて突如大規模なこぼれ出しが起こり、盛土天端が陥没するに至った。最終的に約2.6m³(補強領域の体積比1.8%)がこぼれ出し、盛土未崩壊部は図-3に示す通り、急勾配のり面が形成されていた。また、CASE5では、CASE4の後、開口部を全て閉塞したうえで盛土材こぼれ出し箇所に碎石を充填して累積雨量約2,500mmの降雨作用を与えたが、こぼれ出しは発生しなかった。

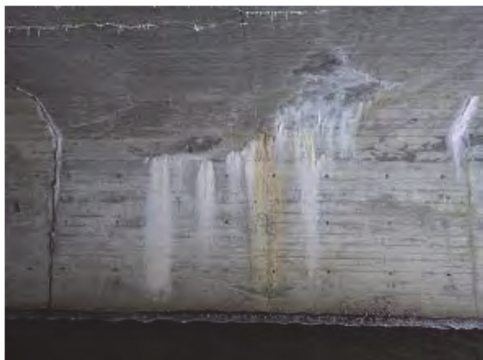
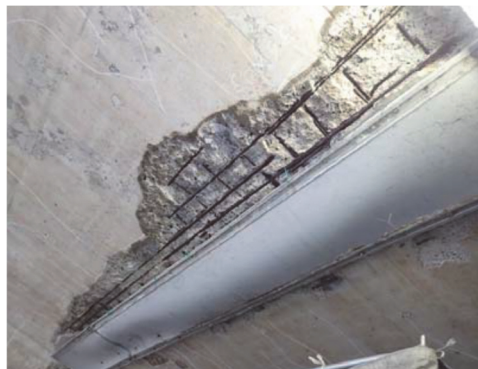
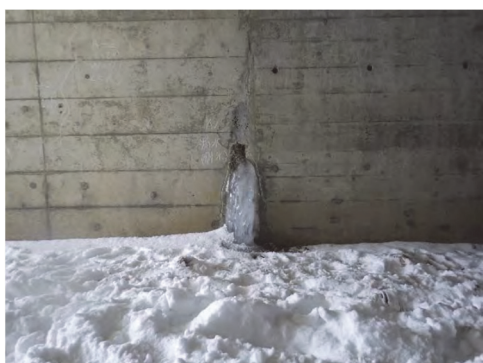
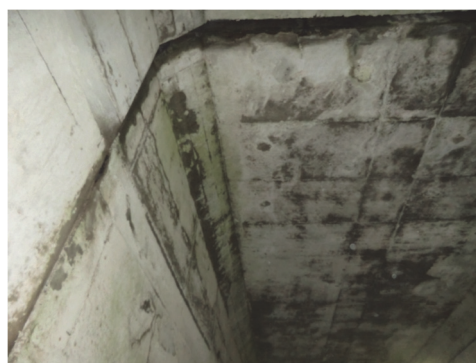
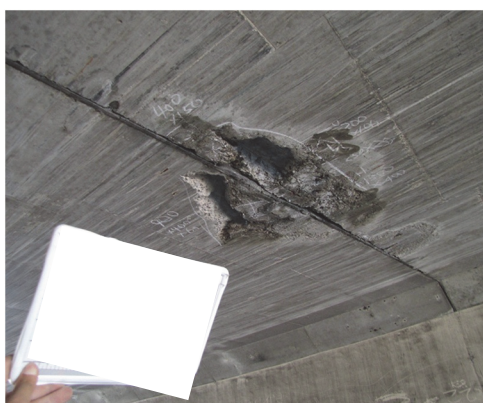
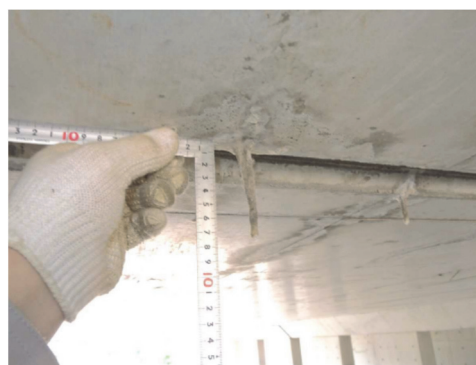
写真-1 進展したコンクリート変状の例

(a) 貫通ひびわれや打継目からの発生が考えられる漏水

(d) 導水工付近の剥離・鉄筋露出

(b) 欠損部からの発生が考えられる漏水

(e) 水分が流入したコンクリートの例

(c) 継手部付近のうき

(f) 氷柱状の遊離石灰の例

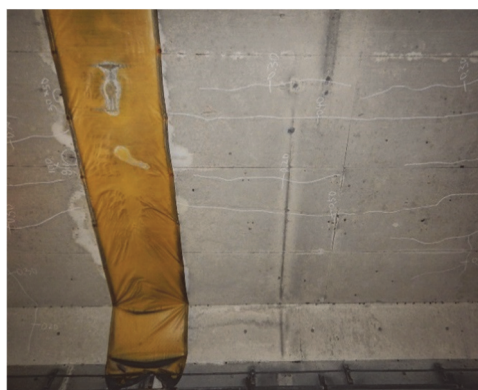
写真-2 補修後の継手部からの漏水の例

盛土の変形や基礎地盤の沈下が継続する場合、継手部が破損してできた隙間から内空への土砂や水の流入、継手部を境とした内空道路面の亀裂や段差が発生することが考えられる。これらが長期的に、あるいは地震や豪雨を契機として急激に進展した場合、内空道路および上部道路の機能に支障をきたすことが考えられる。また、継手部を補修しても、そこから同様な変状が再発する可能性も残る(写真-2)。

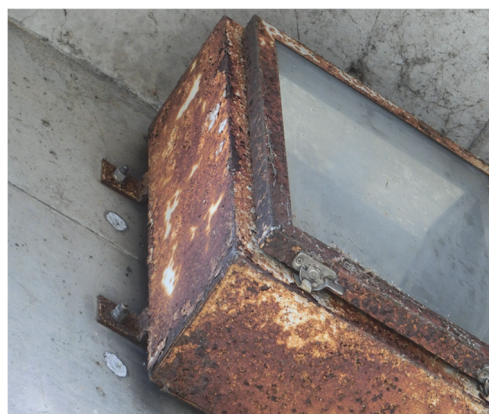
写真-3 照明器具の腐食の例

内空道路面全体に生じ、凍結融解によると考えられる亀裂に対しては、凍結防止剤の散布や定期的な舗装の打替えの措置が行われる。一方で、凍結防止剤に含まれる塩分により内空の附属物の鋼製部材が腐食し、利用者被害が懸念される事例もある(写真-3)。点検では、舗装面の状態だけでなく、凍結防止剤の塩分の影響が疑われる鋼製部材や鉄筋の腐食の有無についても確認・記録されるのが望ましい。

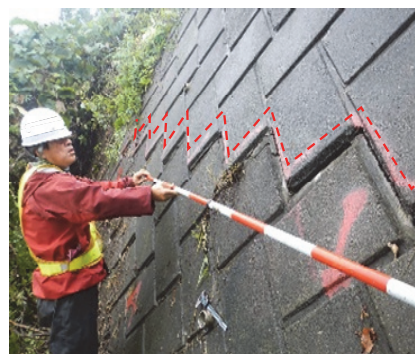
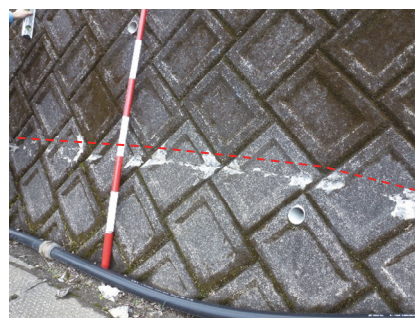
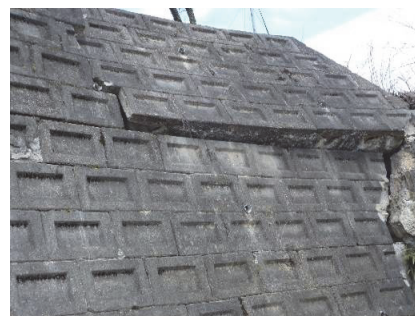
図2 ブロック積擁壁躯体の変状事例

(a)目地に沿ったひび割れ(谷積み)¹⁵⁾

(b)ブロックを貫く直線状のひび割れ(布積み)

(c)目地に沿ったひび割れ(布積み)

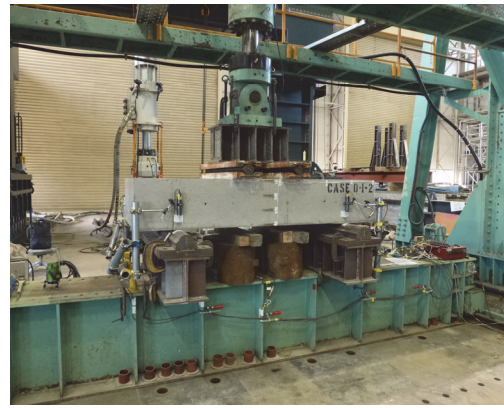
図5 実験のセットアップ

供試体」という。)及びベンチマークのためにブロックを使用せず、胴入れコンクリートのみとした供試体(以下「無筋コンクリート供試体」という。)の3種類とした。供試体の形状は梁状であり、その寸法は断面高さ、すなわち控長を実物と同様の350 mmとし、載荷装置の能力を踏まえて断面幅800 mm及び長さ2,000 mmを基本とした。ただし、間知ブロック(谷積)供試体はブロックの配置の都合上、断面幅を813 mmとした。
