地質・地盤リスクに応じたトンネルの補助工法の選定に関する研究

担当チーム：トンネルチーム

研究担当者：日下 敦、巽 義知、
小泉 悠、佐々木亨

A STUDY ON REASONABLE SELECTION OF AUXILIARY SUPPORT METHODS IN TUNNELLING
AGAINST GEOLOGICAL RISK

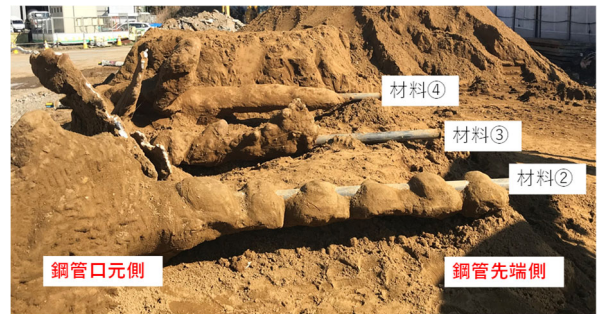
写真4.1.1 改良体造成状況 (材料②～④)

全注入材の注入終了後、全注入材が確実に固化するまで放置した後盛土を開削し、注入改良体の出来型を確認した。試験注入により形成された改良体を写真4.1.1～4.1.2に示す。注入中に盛土外にリークが発生した材料①については、先受鋼管の先端部に若干の改良体が形成されたものの、その体積は小さく、改良体が形成される前に注入材がリークしたと考えられる。また、材料②および③については先受鋼管の注入孔周辺に団子状に不連続な改良体が形成されており、長手方向に改良幅のバラツキが大きい結果となった。材料④については平均してΦ300程度の円筒状に改良体が形成されており、設計に最も近い形状の改良体が形成される結果となったが、試験前に想定していた改良径に比べ形成された改良体の改良径は半分以下という結果であった。これは、注入材の一部が地盤

の弱層（ここでは鋼管と地山の隙間）を通り、より浸透しやすい部分へとリークしたためと考えられる。実際に材料①以外の3つの材料については注入口側ののり面付近に大きな改良体の塊が形成されており、地盤内部での注入材のリークが確認される結果であった。

同じウレタン系、水ガラス系であっても出来形に大きなばらつきが生じていることから、注入材と地盤の条件次第では改良体の形成状況にバラツキが生じることが分かった。また、弱層がある場合、想定外の箇所へ注入材がリークし、本来想定していた改良体が形成できていない可能性が示唆された。

本研究で実施した数値解析では、先受工の施工時に用いられる注入材（セメント系・ウレタン系薬剤等）による地山の改良効果を見込んでいない。これは、写真4.1.1に示すように薬液の種類や地盤状況によっては改良体の出来形にバラツキがあり、現状、このバラツキ等を考慮して

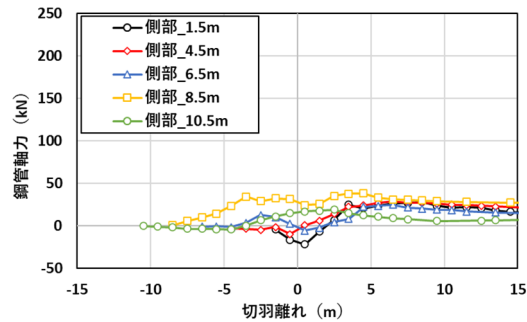
図4.2.10 先受鋼管に発生する軸力

図4.2.9 に先受鋼管に作用する曲げモーメントの変化量を、図4.2.10 に先受鋼管に作用する軸力の推移を示す。

次に、鋼管に発生する軸力に着目すると、図4.2.10 より、天端の鋼管は切羽が後方3m程度に接近するまでは引張の軸力が、切羽が通過した後は圧縮方向の軸力が発生する結果となった。これは天端の先受鋼管が応力開放に伴う地山の押出しに抵抗しているためと推測される。一方、側部の鋼管は切羽の進行にかかわらず常に引張方向の軸力が発生する結果となった。

天端の鋼管に作用する曲げモーメントおよび軸力について、切羽付近では変化量が大きくなっていることから、先受工が切羽掘削による荷重に対し抵抗する効果があることがわかる。しかし、天端変位が切羽離れ50m以上でも継続しているのに対し、切羽離れ5m以上では先受鋼管に作用する曲げモーメントや軸力の変化が極めて微小なことから、天端の先受工が荷重を受け持つ効果は切羽のごく近傍(5m)に限定され、切羽が離れるとその効果は微小であると推測される。また、側部の先受鋼管に発生する曲げモーメントおよび軸力は天端の鋼管とは異なる傾向を示しており、その変化も天端の鋼管に比べ小さいことから、側部の先受鋼管は天端部の先受鋼管に比べ、先受効果が小さいことが考えられる。

図4.3.9a)より、天端の先受工に発生する軸力は、切羽が後方3mまでは引張の軸力が、それ以降は圧縮の軸力が発生する結果となった。曲げモーメント同様、切羽が遠くなるにつれ収束する傾向が読み取れる。また、図4.3.9b)より、側部の先受工には、切羽の進行に伴い引張の軸力が増加する結果となった。これらの傾向は図4.2.10に示す現地計測結果と一致する。側部の鋼管に発生する曲げモーメントの傾向は現地計測と異なるものの、その他の天端鋼管の曲げモーメントおよび天端・側部鋼管の軸力は解析と現地計測で傾向が一致しており、解析において先受鋼管をビーム要素でモデル化することは実現象を再現するにあたり適当であると考えられる。応力値は現地計測結果とくらべて大きく出力される結果となったが、安全側の設計になるため構造選定に問題は少ないと考えられる。解析精度の向上については今後の課題である。

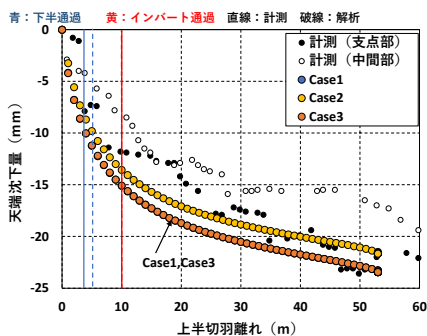
図4.3.3 天端沈下量の推移

図4.3.3に上半切羽離れに対する天端沈下量の推移を、図4.3.4に同内空変位の推移を、図4.3.5に同脚部沈下の推移を示す。まず、Case1における現地計測結果の再現性に着目すると、図4.3.3、4.3.4、4.3.5より、現地計測で得られた各変位量と上半切羽離れの関係を概ね再現できていることがわかる。

次に、先受工の有無およびモデル化手法の違いがトンネルの変位挙動に与える影響に着目する。図4.3.3より、Case1とCase2を比較すると、先受工をソリッド要素でモデル化したCase2のほうが、天端沈下量が抑制される結果となった。また、Case1とCase3を比較すると、天端沈下量に差は生じていない。図4.3.4より、内空変位量についても天端沈下量と同様に、Case1とCase2を比較した場合にはCase2のほうが変位量は小さく、Case1とCase3を比較した場合には変位量に大きな差はない結果となった。一方で、図4.3.5の脚部沈下量はCase1とCase2を比較した場合、Case2の沈下量のほうが大きくなる結果となった。Case1とCase3には脚部沈下量についても差は見られない。この結果から、3次元の数値解析において、先受工をソリッド要素でモデル化した場合は天端沈下および内

空変位を抑制する効果が生じる一方、脚部等の改良範囲外では変位量が増加すること可能性が示された。先受工をソリッド要素でモデル化した場合に天端沈下および内空変位が抑制された理由は、トンネル外周周方向に連続した改良体が形成されるため、改良体がアーチ効果を発揮しゆるみ荷重を受け持つためと考えられる。一方、脚部沈下が増加した原因は、このアーチ状の改良体から伝達された荷重が軸力として脚部に集中して伝達されたためと考えられる。

先受工をビーム要素でモデル化した場合には先受鋼管が離散的に配置されており、各鋼管が独立しているためこのようなアーチ効果は発揮されず、先受工を打設しないケースと変位挙動に差が生じなかったと考えられる。
