10.3 被覆系コンクリート補修補強材料の耐久性に関する研究

担当チーム：材料地盤研究グループ（新材料）

【要旨】

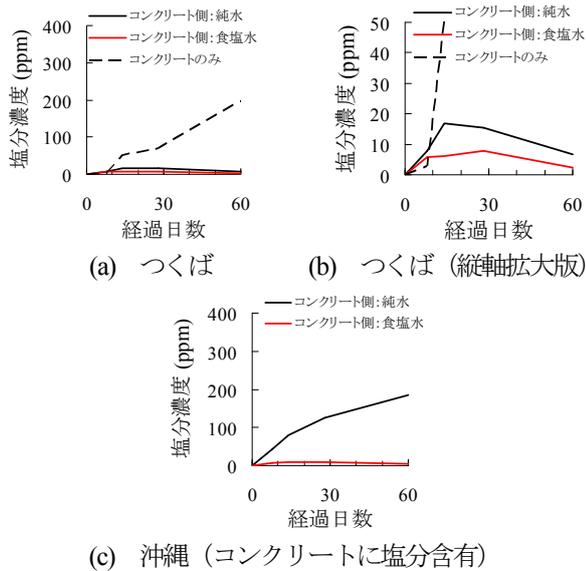
図-2 遮塩性予備試験の結果（純水側の塩分濃度）

試験結果を図-2 に示す。コンクリート中に塩分を含有していないつくばの供試体では、表面被覆材のある供試体に比べてコンクリートのみの供試体の方が純水側の塩分濃度増加が認められた (図-2(a))。従って、コンクリートが付着している供試体を用いても、表面被覆材の有無による遮塩性の差を明確に評価できることが分かった。また、供試体の向きがどちらの場合でも、純水に溶出した塩分濃度の測定値はほぼ測定限界であった (図-2(b))。従って、遮塩性の評価は供試体の向きによらず行えることが分かった。一方、表面被覆材のコンクリート中に塩分を含有している沖縄の供試体 (図-2(c)) については、コンクリートを 3%食塩水側に配置した場合はつくばの供試体とほぼ同等の値を示したが、コンクリートを純水側に配置した場合は塩分濃度がより高かった。即ち、

コンクリート中の塩分が純水に溶出したものと考えられる。従って、コンクリート中に塩分が含まれる場合は、コンクリートを純水側に配置してはならないことが分かった。

以上の結果より、供試体はコンクリート側を 3%食塩水側に、表面被覆材上面側を純水側に配置して以後試験を実施することとした。

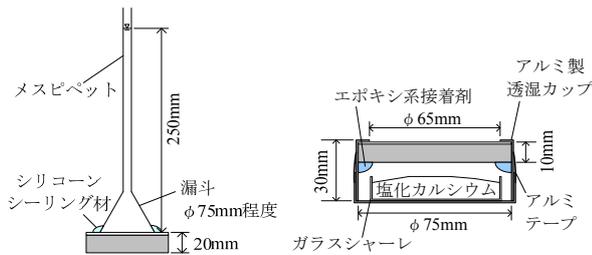
図-6 透水試験概要

表面被覆材の遮水性を評価する方法には、JIS A 6909-7.12 (常圧透水) や JIS A 1404-11 (加圧透水) がある。平成 19 年度は、JIS A 6909-7.12 に準拠した常圧透水試験(図-6)を実施した。供試体には、直径 100mm、厚さ 20mm のものを用いた。

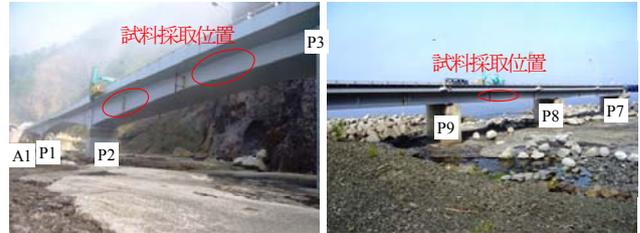
写真-2 橋2

び PCI 桁からなる橋梁であり、平成 16 年度に中央 4 径間が落下したものである。現在の表面被覆材は、平成 11 年~12 年にかけて施工されたものである。試料は、写真-2 に示す箇所の海側及び陸側の計 6 箇所から採取した。

橋2の外観は、一部にひび割れ及び錆汁が確認されたが、大部分には異常は見られなかった。

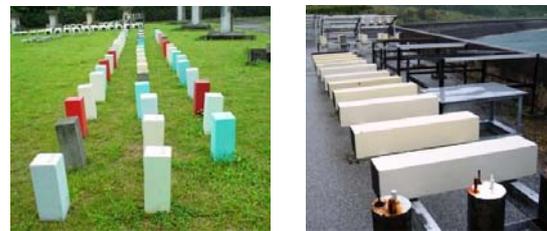
写真-3 供試体暴露状況

供 1~7 (沖縄) ³⁾ は、平成 2 年 11 月から茨城県つくば市及び沖縄県大宜味村で暴露していたコンクリート供試体で、表面に種々の表面被覆材が施工されているものである。暴露供試体には、180mm×180mm×500mm の無筋コンクリート供試体と、200mm×200mm×1,000mm の塩分混入鉄筋コンクリート供試体の 2 種類がある。暴露状況を写真-3 に示す。

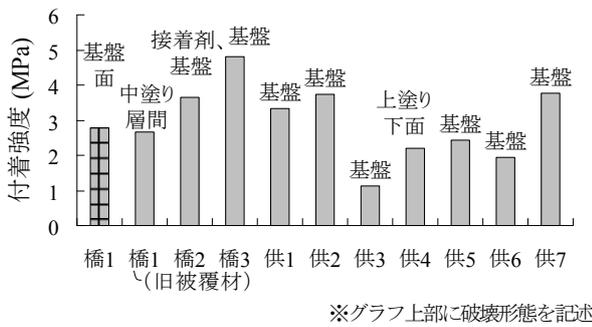
図-10 付着性試験結果

付着性試験結果を図-10に示す。橋1、橋2、供4を除

く表面被覆材は、コンクリート基盤における破壊形態を示した。つまり、これらの付着強度は主にコンクリートの物性を示しており、実際の付着強度はより大きいものと考えられ、十分な付着性を維持していることが分かった。橋2は、接着剤における破壊形態やコンクリート基盤における破壊形態を示した。従って、橋2についても実際の付着強度はより大きいものと考えられ、十分な付着性を維持していることが分かった。

橋1はコンクリート基盤面における破壊形態を示し、付着強度は2.8MPaであった。橋1の初期値は2.8MPaであった⁴⁾ことから、7年間では付着強度はほとんど変化しなかったことが分かった。

約21年が経過した旧被覆材(ポリブタジエンゴム系)の付着強度は2.7MPaで新被覆材とはほぼ同等の値を示したが、破壊形態は中塗り層間での破壊であった。超柔軟型ポリウレタン系の供4も上塗りと中塗りの層間で破壊する形態を示した。両者は共に超柔軟型であり、膜厚も1,500 μ mを超える厚膜型であったことから、層間破壊が生じ易かったものと考えられる。

土木学会では、付着性の基準としてJSCE-K-531(本研究で実施した試験とは載荷制御方式が異なる)で測定した場合1.0MPa以上、柔軟型被覆材の場合は0.7MPa以上を提案している⁵⁾。今回の試験結果はこれを全て上回っており、いずれも十分な付着性を維持していることが分かった。

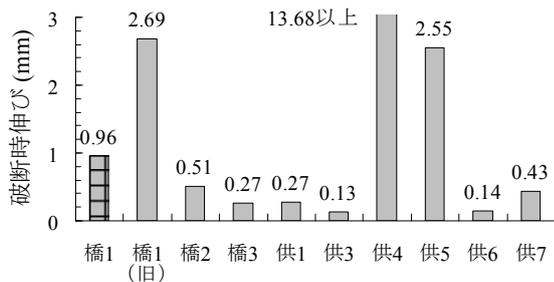
図-11 ひび割れ追従性試験結果

ひび割れ追従性試験結果を図-11に示す。膜厚が1,000 μ mを超える柔軟型被覆材の橋1(旧)、供4、供5は破断時伸びが2mm以上に達し、土木学会の提案する高追従タイプの基準値1.00mm以上(評価方法が本研究のものとは若干異なるJSCE-K532における値であるが)⁵⁾を示し、ひび割れ追従性に非常に優れていることが分かった。特に、膜厚が1,500 μ mを超える供4は、供試体の鉄板が剥離するまで試験を続けても破断しなかった。次いで、クロロプレンゴム系の橋1、柔軟型エポキシ樹脂系の橋2及び供7となった。一方、柔軟型ではない被覆材については、破断時伸びが0.4mm以下であり、柔軟型被覆材に比べて低いひび割れ追従性を示した。これは、土木学会の提案する基準⁵⁾でも低追従に分類される程度である。また、膜厚が1,000 μ mを超える柔軟型ポリマーセメント系の供6は破断時伸びが0.14mmであり、柔軟型ではない被覆材と同等のひび割れ追従性を示した。

以上の結果から、本研究で用いた柔軟型被覆材は17~21年程度経過しても高いひび割れ追従性を有していることが分かった。

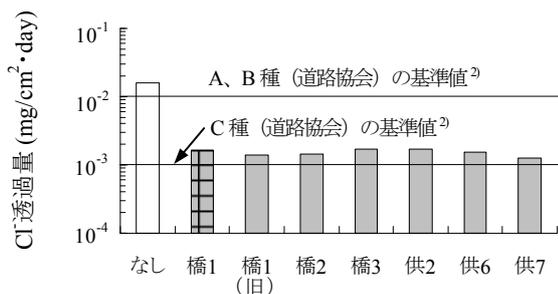
図-12 遮塩性試験結果 (30日のCI透過量)

遮塩性試験の結果を図-12に示す。30日のCI透過量はいずれの表面被覆材も $12.5 \times 10^{-4} \sim 17.1 \times 10^{-4} \text{mg/cm}^2 \cdot \text{day}$ の範囲内にあり、表面被覆材がない場合 (コンクリートのみ) に比べて低い値を示した。試料間で目立った差は見られなかった。道路協会ではCI透過量の基準を $10^2 \text{mg/cm}^2 \cdot \text{day}$ 以下 (A、B種) 及び $10^3 \text{mg/cm}^2 \cdot \text{day}$ 以下 (C種) としている²⁾。橋3及び供2が道路協会のA種に相当し、基準値も満たしていた。その他はC種またはそれに準じた表面被覆材であり、基準値を満たさなかった。また、橋1の初期値は $10^5 \text{mg/cm}^2 \cdot \text{day}$ であった⁴⁾ことから、当初は高い遮塩性を示したが、徐々に低下していったものと考えられる。

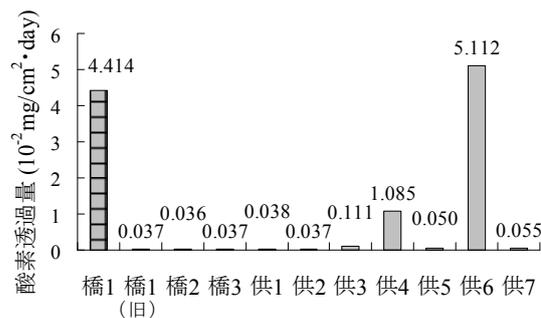
図-15 酸素透過性試験 (製科研式) 結果

酸素透過性試験の結果を図-15に示す。柔軟型ポリマーセメント系の供6及びクロロプレンゴム系 (ビニロンシート付き) の橋1の酸素透過量が $4.4 \times 10^2 \sim 5.1 \times 10^2 \text{mg/cm}^2 \cdot \text{day}$ と比較的多く、次いで超柔軟型ポリウレタン樹脂系の供4が $1.1 \times 10^2 \text{mg/cm}^2 \cdot \text{day}$ を示した。その他の表面被覆材は、 $0.1 \times 10^2 \text{mg/cm}^2 \cdot \text{day}$ 以下と少なく、特にエポキシ系及びポリブタジエンゴム系のものは $0.05 \times$

10² mg/cm²·day 以下を示し、7~21 年が経過しても酸素はほとんど通さないことが分かった。

酸素透過量が 4.4×10² mg/cm²·day と比較的多かった橋 1 は、図-13 より遮水性はまだ十分に確保されており、塩害補修効果はまだ期待できるものと考えられる。

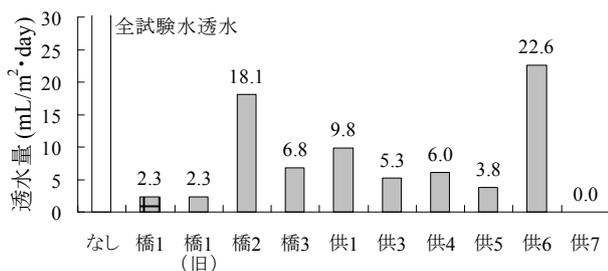
図-13 透水試験結果 (24時間の透水量)

透水試験の結果を図-13に示す。表面被覆材がない場合 (コンクリートのみ) は、試験時間が24時間に達する前に全試験水が透水したが、表面被覆材がある場合は、

透水量が $0 \sim 22.6 \text{mL/m}^2 \cdot \text{day}$ に留まった。

橋1の初期値は $0.07 \text{mL/m}^2 \cdot \text{day}$ であった⁴⁾ことから、遮水性は7年間で低下が見られた。また、柔軟型ポリマーセメント系の供6が最も透水量が高かったが、建設省総プロのアルカリ骨材反応被害構造物 (土木) の補修・補強指針 (案)⁶⁾では、基準値として $20 \text{mL/m}^2 \cdot \text{day}$ 以下を提案しており、これを若干上回る程度であった。供6以外の表面被覆材はこの基準を満たしており、7~21年程度はASR補修のための遮水性が期待できる程度の性能を維持していたことが分かった。

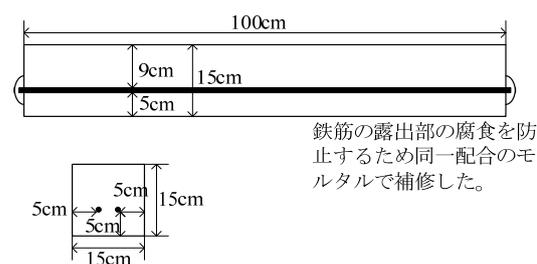
図-16 ASR 暴露供試体の形状

暴露供試体の形状を図-16 に示す。供試体は、表4 に示すように①低アルカリセメント（アルカリ量は Na₂O 換算で 1.2kg/m³）、②低アルカリセメントに水酸化ナトリウム（NaOH）を添加してアルカリ量を 3kg/m³ に増加させたもの、③同様にアルカリ量を 5kg/m³ に増加させたもの、④高炉セメント B 種、の4種類のセメントを使用し、それぞれに4種類の表面被覆等を施したものの計16種類

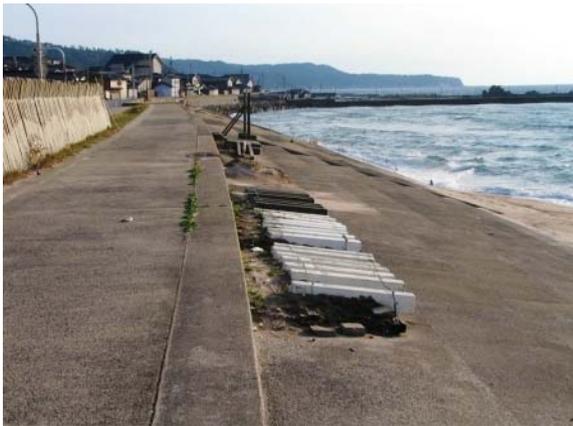
写真-6 ASR 供試体の暴露状況

暴露状況を写真-6 に示す。暴露開始1年後に外観を観察した結果、表面被覆材の一部が飛砂により磨耗していたため、再度表面被覆材を塗布して飛砂の影響の少ない場所に移動した。特殊モルタル吹付け供試体には、特に異常は見られなかった。

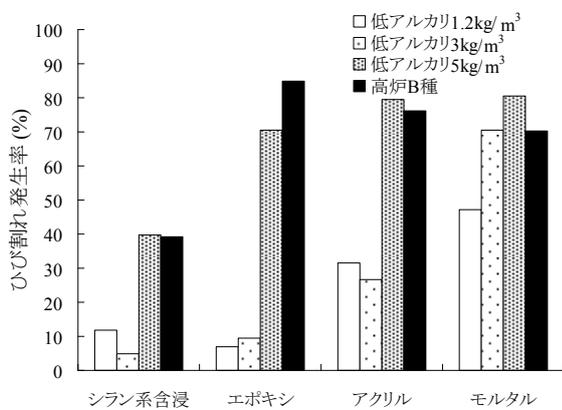
図-17 ひび割れ発生率

前年度の調査において、供試体表面を 5cm メッシュに区切り、ひび割れを含むメッシュ数を測定して式(3)によりひび割れ発生率を求めたところ（図-17）、L 及び 3 シリーズはひび割れ発生率が少なく、5 及び S シリーズのひび割れ発生率が多い結果となった。

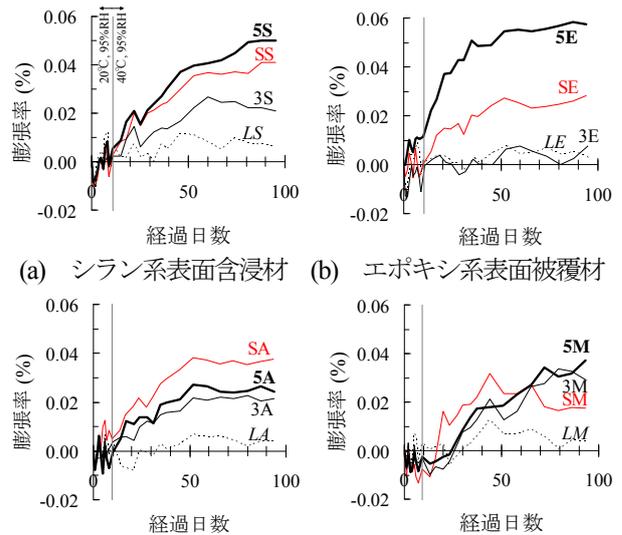
図-20 経過日数-膨張率の関係

経過日数-膨張率の関係を図-20、解放膨張率を図-21、

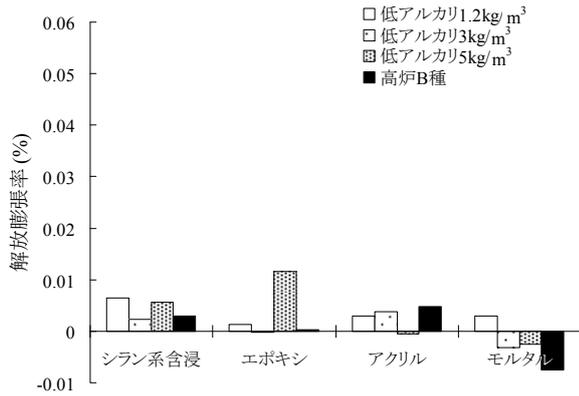
図-21 解放膨張率 (試験開始9~11日のデータ)

残存膨張率を図-22 に示す。解放膨張率はいずれの供試体も±0.01%以内であり、ほぼゼロであった。暴露供試体の寸法が 1,000mm×150mm×150mm と小さく、またφ75mm×150mm のコア供試体を採取したため、コア採取時の解放膨張はほとんど生じなかったものと考えられる。

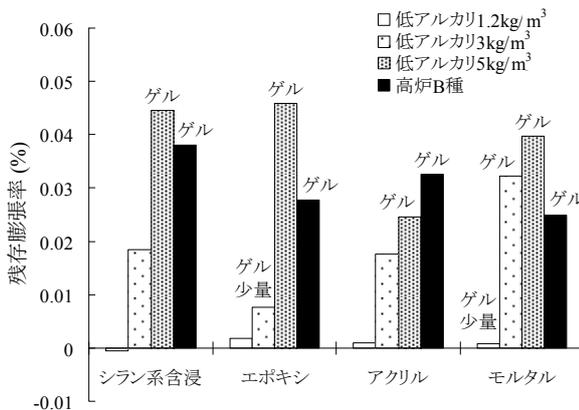
図-22 残存膨張率 (試験開始93~95日のデータ)

アルカリ総量の最も低い L シリーズ (低アルカリ 1.2kg/m³) の残存膨張率はほぼゼロであり、ASR はこれ以上生じない状態であると言える。また、ひび割れ発生率も低かったことから、表面被覆等の対策を実施しなくても ASR が発生しにくいものと考えられる。

ASR 抑制対策におけるアルカリ総量規制値と同アルカリ量の 3 シリーズ (低アルカリ 3kg/m³) は、モルタル吹付け供試体を除き、L シリーズの次に残存膨張率が低かった。一方、モルタル吹付け供試体以外のひび割れ発生率は L シリーズと同等であったことから、シラン系含浸材、エポキシ系、アクリル系は ASR の発生を抑制していたものと考えられる。モルタル吹付け供試体の残存膨張率は 2 番目に高く、ゲルの発生も見られた。ひび割れ発生率も高かったことから、外部から塩分が侵入してアルカリ金属イオン量が増加し、ASR 発生のポテンシャルを

増加させたものと推測される。従って、特殊モルタル吹付けの ASR 抑制効果は、他の表面被覆等よりは劣ることが分かった。

アルカリ総量規制値を上回るアルカリ量の 5 シリーズ (低アルカリ 5kg/m³) は、アクリル系供試体を除き、最も残存膨張率が高かった。ひび割れ発生率も高かったが、更に ASR の進行が生じる状態であったと考えられる。

ASR 抑制が期待された高炉セメント B 種を使用した S シリーズの残存膨張率は、5 シリーズに順ずる値となった (アクリル系供試体は最も高かった)。

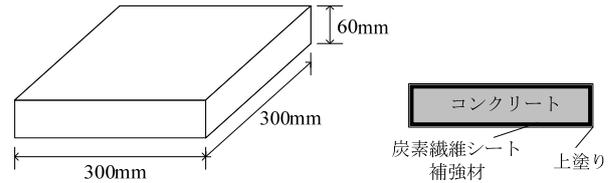
図-23 供試体

供試体は、図-23 に示すように 4 種類の炭素繊維シー

ト補強材を貼り付けたコンクリート平板であり、平成4年に1種類当たり9枚、計36枚を製作した。9セット中1セットを初期値用の供試体とし、残りの8セットを暴露用とした。コンクリート平板は、舗装用のものを用いた。コンクリート平板に貼り付けた炭素繊維シート補強材は、図-24に示すように、主にプライマー、パテ、2枚の炭素繊維シート、接着含浸樹脂、上塗り塗料（仕上げ材）から構成されている。2枚の炭素繊維シートは、繊維方向が互いに直交するように貼り付けた。4種類の炭素繊維シート補強材には、平成4年当時国内の主要な4社の製品を用いた。炭素繊維シート補強材の仕様を表9に示す。

当初の研究計画では、炭素繊維シート補強材の付着性評価はプルオフ式付着試験のみで行う予定であったが、最近では、実際の剥離形態は図-26に示すような剥がれまたはせん断が考えられている⁸⁾。そこで、引き剥がし試験やせん断試験による付着性評価も実施することにした。平成19年度は、図-23の供試体が利用できる引き剥がし試験を実施した⁹⁾¹⁰⁾。

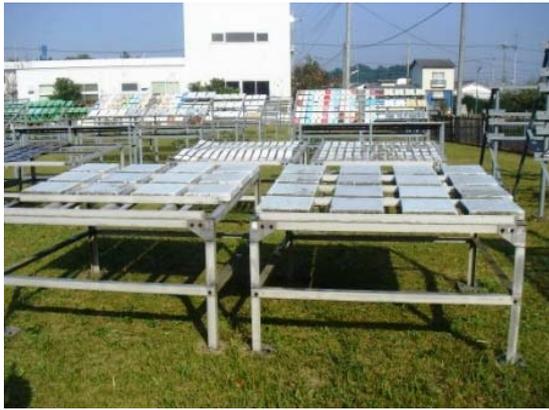
写真-7 暴露状況

供試体（8セット）は、平成4年より茨城県つくば市で暴露を開始した。暴露状況を写真-7に示す。供試体は、表面に雨水等が残らないように、図-25に示すように南側に5度の傾斜角度を付けて設置した。暴露14年後の平成18年に、8セット中1セットを回収して付着性の評価を行った。

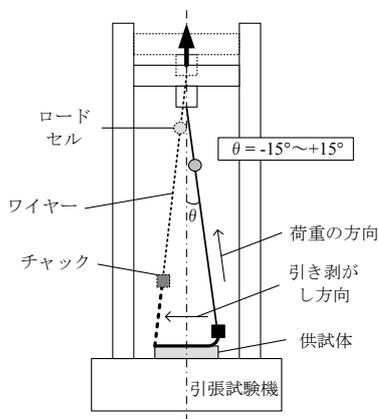
図-27 引き剥がし試験概要

引き剥がし試験には、プルオフ式付着試験で使用した供試体を流用した。試験は図-27に示すような一般的な引張試験機を用い、次に示す手順で行った⁸⁾¹⁰⁾。

- (1) 図-27のチャックを取り付けるグリップ部を確保するために、図-28に示すように供試体のコンクリート基盤の一部を切り取る。
- (2) 第1層(下層)炭素繊維シートの繊維方向に沿って、コンクリート基盤にまで達する切込みを入れる。切込みの長さはグリップ部を除き170mmとし、切込み間の幅は30mmとする。この部分を引き剥がし部とする。
- (3) 引き剥がし部(長さ170mm、幅30mm)の中央部と試験機の鉛直軸が一致するように、供試体を設置する。
- (4) 長さ600mmのワイヤー(途中にロードセルがある)

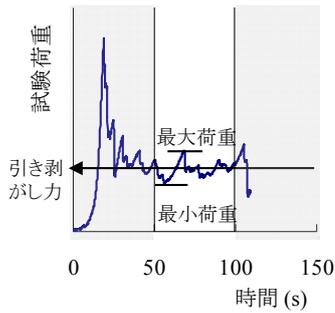
図-29 引き剥がし力の定義

- (5) 100mm/min の速度で引張荷重を行い、剥離長さが170mmに達するまで試験を行う。この時の荷重方向は、試験機の鉛直軸から±15°の範囲で変化する。
- (6) 引き剥がし特性は、引き剥がし力及び単位幅引き剥がし力で評価する。引き剥がし力は、図-29 に示すように試験開始後 50s~試験終了前 10s の範囲における最大荷重と最小荷重の平均値と定義され、式(4)に

$$f_p = \frac{L_{\max} + L_{\min}}{2} \quad (4)$$

$$F_p = \frac{f_p}{w} \quad (5)$$

- ここに、 f_p : 引き剥がし力 (N)
 L_{\max} : 試験開始後 50s~試験終了前 10s の範囲における最大荷重 (N)
 L_{\min} : 試験開始後 50s~試験終了前 10s の範囲における最小荷重 (N)
 F_p : 単位幅引き剥がし力 (N/mm)
 w : 引き剥がし部の幅 (mm)

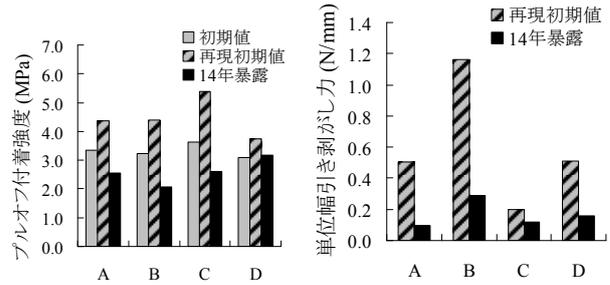
図-32 プルオフ付着強度 図-33 単位幅引き剥がし力 (再現初期値追加)

図-30 に再現供試体のプルオフ付着強度を加えたものを図-32 に示す。全試料の再現初期値は、当時の初期値に比べて高い値を示した。材料が当時と全く同じ D については、再現初期値と当時の初期値の差が他の試料と比べて小さかつた。破壊形態は、全てコンクリート基盤における破壊であつた。

暴露供試体と再現供試体の単位幅引き剥がし力を図-33 に示す。全試料の再現初期値が、暴露供試体の値よりも大きかつた。しかし、再現供試体は完全に当時の初期値を再現できていないため、必ずしも単位幅引き剥がし力が 14 年で低下したとは言えない。
