## 4.5 地震動による山地流域の安全度評価手法に関する研究

### 【要旨】

キーワード：地震応答特性、砂防えん堤、芋川、土砂生産、レーザ計測

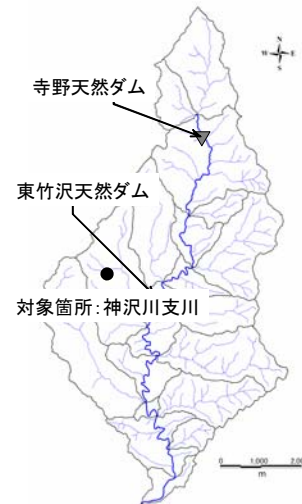
図-1 研究対象とした神沢川支川の位置

研究対象箇所とした斜面の位置を図-1 に示す。対象箇所は芋川流域内の神沢川支川に位置する崩壊斜面であり、幅約50～60m、長さ約120m、斜面勾配38°程度を呈する(図-2)。また、周辺の地質は砂岩・泥岩互層からなる。対象斜面は、地震により崩壊した土砂が斜面末端部に崖錐状に堆積しており、崩壊面は基岩が露出している状況である。

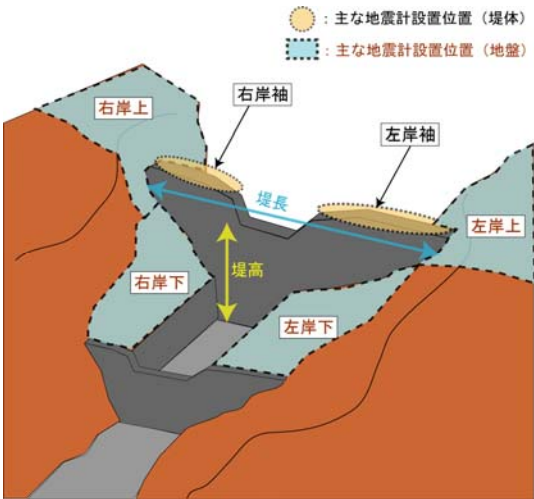
図-9 砂防えん堤の地震計設置概念図

表-6 に示す地震計設置位置についての概念図を図-9 に示す。本報告で対象とする 44 基の砂防えん堤は、すべて堤体（袖部天端）と地盤の両者に地震計が設置され
