10.2 被覆系コンクリート補修補強材料の耐久性に関する研究

担当チーム：材料地盤研究グループ（新材料）

RESEARCH ON DURABILITY OF COATING SYSTEM FOR CONCRETE REPAIR AND REINFORCEMENT MATERIALS

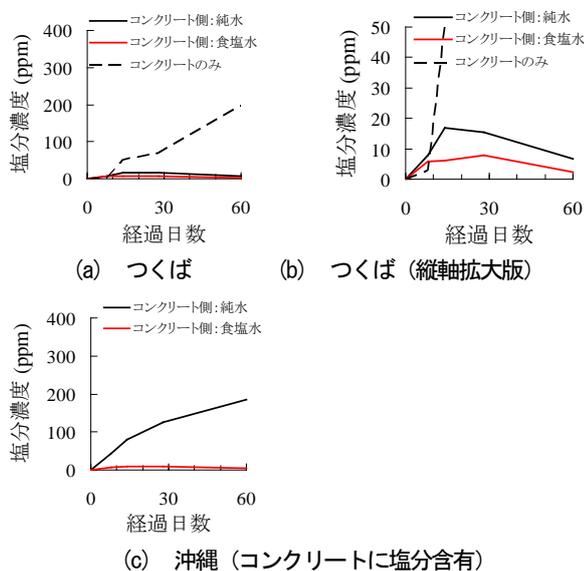
図-2.8 遮塩性予備試験の結果(純水側の塩分濃度)

試験結果を図-2.8に示す。コンクリート中に塩分を含有していないつくばの供試体では、表面被覆材料のある供試体に比べてコンクリートのみの供試体の方が純水側の塩分濃度増加が認められた (図-2.8(a))。従って、コンクリートが付着している供試体を用いても、表面被覆材料の有無による遮塩性の差を明確に評価できることが

わかった。また、供試体の向きがどちらの場合でも、純水に溶出した塩分濃度の測定値はほぼ測定限界であった(図-2.8(b))。従って、遮塩性の評価は供試体の向きによらず行えることがわかった。一方、表面被覆材料のコンクリート中に塩分を含有している沖縄の供試体(図-2.8(c))については、コンクリートを3%食塩水側に配置した場合はつくばの供試体とほぼ同等の値を示したが、コンクリートを純水側に配置した場合は塩分濃度が高かった。即ち、コンクリート中の塩分が純水に溶出したものと考えられる。従って、コンクリート中に塩分が含まれる場合は、コンクリートを純水側に配置してはならないことがわかった。

以上の結果より、供試体はコンクリート側を3%食塩水側に、表面被覆材料上面側を純水側に配置して以後試験を実施することとした。

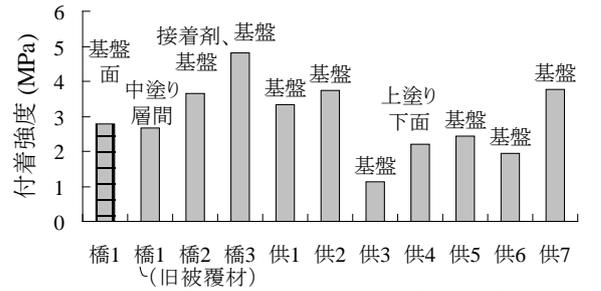
図-3.1 付着性試験結果

付着性試験結果を図-3.1に示す。橋1、橋2、供4を除く表面被覆材料は、コンクリート基盤における破壊形態を示した。つまり、これらの付着強度は主にコンクリートの物性を示しており、実際の付着強度はより大きいものと考えられ、十分な付着性を維持していることがわかった。橋2は、接着剤における破壊形態やコンクリート基盤における破壊形態を示した。従って、橋2についても実際の付着強度はより大きいものと考えられ、十分な付着性を維持していることがわかった。

橋1はコンクリート基盤面における破壊形態を示し、付着強度は2.8MPaであった。橋1の初期値は2.8MPaであった⁴⁾ことから、7年間では付着強度はほとんど変化しなかったことがわかった。

約21年が経過した旧被覆材料(ポリブタジエンゴム系)の付着強度は2.7MPaで新被覆材料とほぼ同等の値を示したが、破壊形態は中塗り層間での破壊であった。超柔軟型ポリウレタン系の供4も上塗りと中塗りの層間で破壊する形態を示した。両者は共に超柔軟型であり、膜厚も1,500 μ mを超える厚膜型であったことから、層間破壊が生じ易かったものと考えられる。

土木学会では、付着性の基準としてJSCE-K-531で測定した場合1.0MPa以上、柔軟型被覆材料の場合は0.7MPa以上を提案している¹⁾。今回の試験結果はこれを全て上回っており、いずれも十分な付着性を維持していることがわかった。

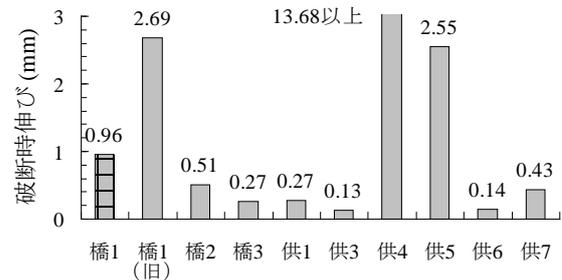
図-3.2 ひび割れ追従性試験結果

ひび割れ追従性試験結果を図-3.2に示す。膜厚が1,000 μ mを超える柔軟型被覆材料の橋1(旧)、供4、供5は破断時伸びが2mm以上に達し、土木学会の提案する高追従タイプの基準値1.00mm以上(評価方法が本研究のものとは若干異なるJSCE K532における値)¹⁾を示し、ひび割れ追従性に非常に優れていることがわかった。特に、膜厚が1,500 μ mを超える供4は、供試体の鉄板が剥離するまで試験を続けても破断しなかった。次いで、クロロブレンゴム系の橋1、柔軟型エポキシ樹脂系の橋2および供7となった。一方、柔軟型ではない被覆材料については、破断時伸びが0.4mm以下であり、柔軟型被覆材料に比べて低いひび割れ追従性を示した。これは、土木学会の提案する基準¹⁾でも低追従に分類される程度である。また、膜厚が1,000 μ mを超える柔軟型ポリマーセメント系の供6は破断時伸びが0.14mmであり、柔軟型ではない被覆材料と同等のひび割れ追従性を示した。

以上の結果から、本研究で用いた柔軟型被覆材料は17~21年程度経過しても高いひび割れ追従性を有していることがわかった。

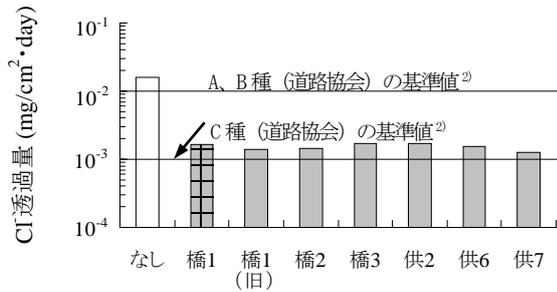
図-3.3 遮塩性試験結果 (30日のCl⁻透過量)

量の基準を 10^{-2} mg/cm²·day 以下 (A, B 種) および 10^{-3} mg/cm²·day 以下 (C 種) としている²⁾。橋3および供2が道路協会のA種に相当し、基準値も満たしていた。その他はC種またはそれに準じた表面被覆材料であり、基準値を満たさなかった。また、橋1の初期値は 10^{-5} mg/cm²·day であった⁴⁾ ことから、当初は高い遮塩性を示したが、徐々に低下していったものと考えられる。

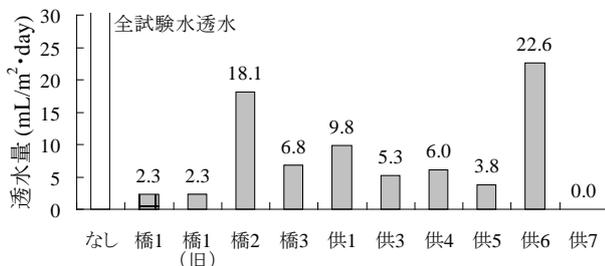
図-3.4 透水試験結果 (24時間の透水量)

透水試験の結果を図-3.4に示す。表面被覆材料がない場合(コンクリートのみ)は、試験時間が24時間に達する前に全試験水が透水したが、表面被覆材料がある場合は、透水量が0~22.6mL/m²·dayに留まった。

橋1の初期値は0.07mL/m²·dayであった⁴⁾ ことから、遮水性は7年間で低下が見られた。また、柔軟型ポリマーセメント系の供6が最も透水量が高かったが、建設省総プロのアルカリ骨材反応被害構造物(土木)の補修・補強指針(案)⁶⁾では、基準値として20mL/m²·day以下を提案しており、これを若干上回る程度であった。供6以外の表面被覆材料はこの基準を満たしており、7~21年程度はASR補修のための遮水性が期待できる程度の性能を維持していたことがわかった。

酸素透過量が 4.4×10^{-2} mg/cm²·day と比較的多かった橋1は、図-3.4より遮水性はまだ十分に確保されており、塩害補修効果はまだ期待できるものと考えられる。

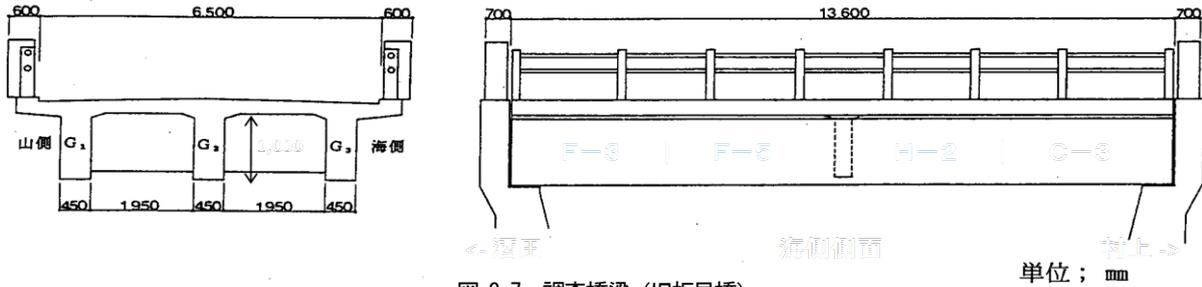
図-3.7 調査橋梁 (旧板貝橋)

(山側) G3	表面被覆: F-4 450 μ 中塗 エポキシ系塗料3層 上塗 ホリウレタン塗料2回	表面被覆: J-2 500 μ 中塗 シリコン系塗料2層 上塗 シリコン塗料1回	表面被覆: I-2 550 μ 中塗 シリコン系塗料5層 上塗 シリコン塗料1回	表面被覆: A-3 6,500 μ 中塗 SBR系ポリマーセメントモルタル3層 上塗 アクリル塗料1回
	表面被覆: B-3 2,600 μ 中塗 SBR系ポリマーセメントモルタル3層 上塗 アクリル塗料2回	表面被覆: E-3 2,700 μ 中塗 PAE系ポリマーセメントビニロンシート1層 上塗 アクリルウレタン塗料2回	表面被覆: G-2 1,000 μ 中塗 アクリル系塗料2層 上塗 アクリルウレタン塗料2回	表面被覆: D-3 6,000 μ 中塗 PAE系ポリマーセメントモルタル4層 上塗 シン系化合物1回
	表面被覆: F-3 1,200 μ 中塗 エポキシ系塗料ガラスクロス2層 上塗 ホリウレタン塗料2回	表面被覆: F-5 1,000 μ 中塗 ホリウレタン系塗料2層 上塗 ホリウレタン塗料2回	表面被覆: H-2 1,370 μ 中塗 クロロプレン系塗料ビニロンシート1層 上塗 クロロホルン化・ホリエチレン塗料2回	表面被覆: C-3 11,500 μ 中塗 SBR系ポリマーセメントモルタル4層 上塗 なし

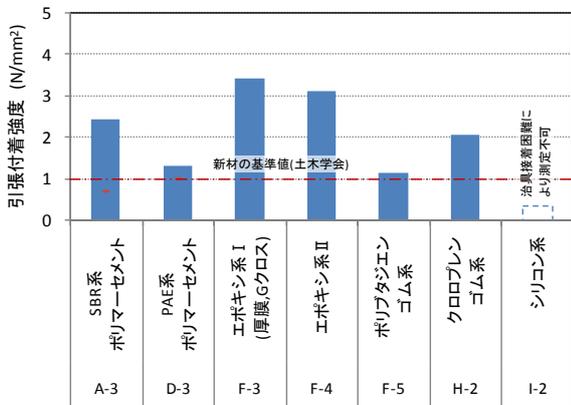
図-3.9 付着性試験結果

被覆材料の付着性試験結果を図-3.9に示す。エポキシ系の被覆材料(F-3, F-4)は、全ての試験体でコンクリート基盤における破壊形態を示した。つまり、これらの付着強度は主にコンクリートの引張強度を示しており、実際の付着強度はより大きく、十分な付着性を維持していることがわかった。シリコン系被覆材料(I-2)は、長期供用後にもかかわらず被覆材料表面のぬれにより付着治具を十分に接着できないほどの表面活性を有し、被覆材料本来の付着性を測定できなかつた。その他の被覆材料は、被覆層の界面、あるいは被覆層内で破壊した。

土木学会では、JSCE-K-531で測定した場合1.0MPa以上、柔軟型被覆材料の場合は0.7MPa以上の基準を提案している¹⁾。今回の試験結果はいずれもこれを上回っており、23年の供用後においても十分な付着性を維持していることがわかった。

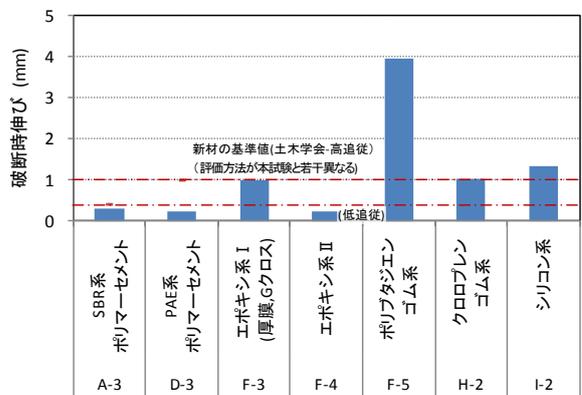
図-3.10 ひび割れ追従性試験結果

ひび割れ追従性試験結果を図-3.10に示す。図中に付記した土木学会の提案する基準値¹⁾は、新設時の材料品質を対象とし、かつ評価方法が本研究のものとは若干異なるJSCE-K532における値による規定であり、参考として示したものである。ポリブタジエンゴム系は破断時伸びが4mm程度に達し、土木学会の提案する高追従タイプに相当する値¹⁾以上を示し、ひび割れ追従性に非常に優れることがわかった。また、ガラスクロス入り厚膜型エポキシ、クロロプレンゴム系、シリコン系も、1mm以上の伸びを示した。一方、ポリマーセメント系およびエポキシ系の被覆材料は、破断時伸びが0.4mm以下であり、低追従に分類される比較的低いひび割れ追従性を示した。

以上の結果から、ポリマーセメントなど追従性の低い材料もあるものの、本調査で用いた被覆材料は23年経過しても高いひび割れ追従性を有するものもあることがわかった。

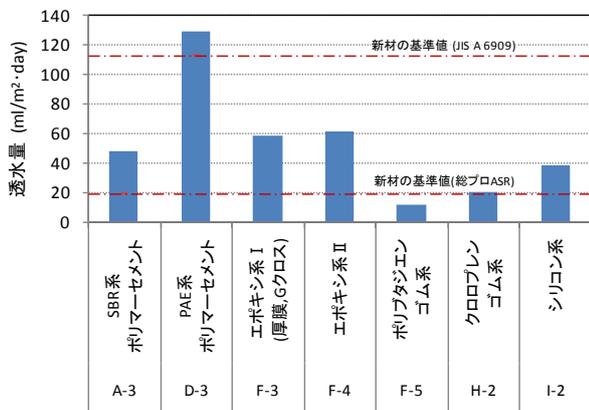
図-3.11 透水試験結果 (24時間の透水量)

その他の被覆材料は、いずれも40mL/m²・day程度以上を示しており、特にPAE系ポリマーセメントは120mL/m²・dayを超えていた。これらの材料が当初からこのような物性であったとは考えにくく、供用中の劣化などを検証する必要がある。

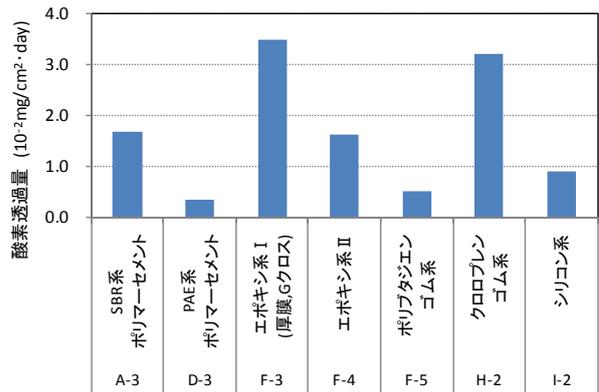
図-3.13 酸素透過性試験 (製料研式) 結果

既往調査における同系統試料の測定結果⁴⁾と同様に、クロロプレンゴム系の酸素透過量が比較的多いほか、ガラスクロス入り厚膜型エポキシ系が大きな値を示した。また、やはり既往調査と同様に、ポリブタジエンゴム系のは0.05×10⁻² mg/cm²・day以下を示したほか、PAE系ポリマーセメントの酸素遮断性が非常に高かった。これらの材料は、23年が経過しても酸素はほとんど通さないことがわかった。なお、本試験法は水浸状態での酸素透過性を評価するもので、気相中(表面 or 被覆層乾燥、内部湿潤状態)での酸素供給を評価するものではないことに留意する必要がある。

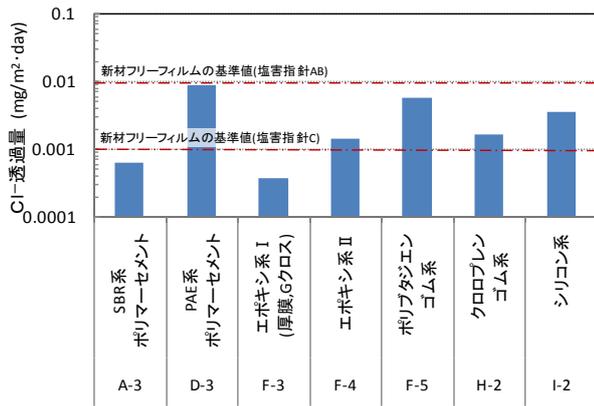
図-3.14 遮塩性試験結果 (30日のCl⁻透過量)

遮塩性試験の結果を図-3.14に示す。30日のCl⁻透過量はいずれの被覆材料も10⁻²mg/cm²・day未満である。今回はコンクリート付の被覆材料で評価試験方法がやや異なるものの、道路協会の基準値²⁾と対比してみると、いずれも10⁻²mg/cm²・day以下(A, B種)を満足し、さらに、SBR系ポリマーセメントとガラスクロス入り厚膜型エポキシ系は、10⁻³mg/cm²・day以下(C種)に相当し、23年間供用後でも優れた遮塩性を有することがわかった。

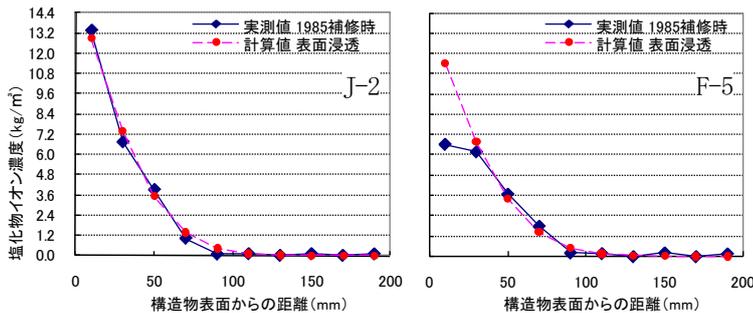
図-4.3 竣工～補修までの塩化物イオン拡散解析結果の例

塩化物イオンの浸透を Fick 拡散則にもとづき解析した結果を図-4.3 に示す。コンクリート中の塩化物イオン

の見掛けの拡散係数は、拡散式に基づく濃度分布曲線を、補修前調査時の塩化物イオン濃度分布測定結果と比較⁷⁾することにより設定した。新設から昭和 60 年補修時までの塩化物イオンの浸透はおおむね拡散則と一致していることがわかる。

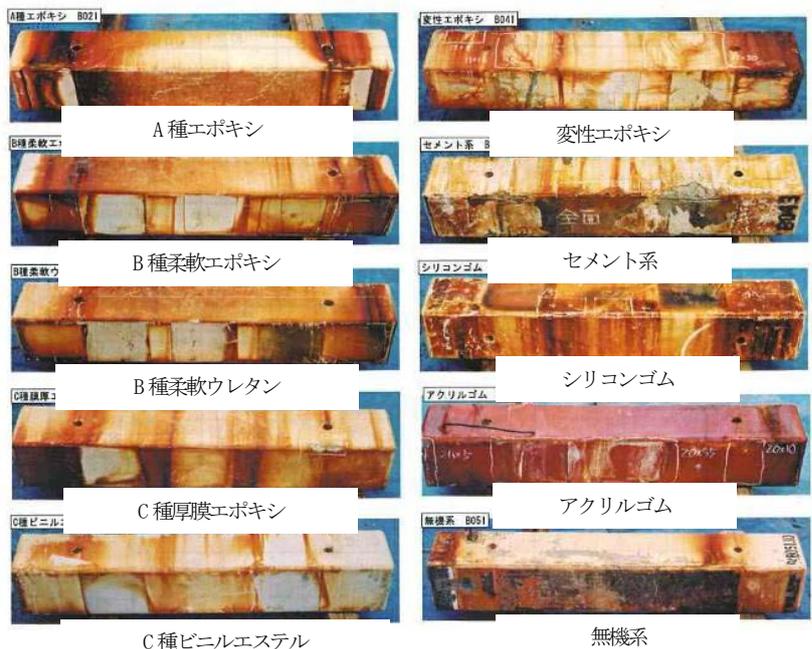
写真-4.2 供試体外観

暴露 20 年後の供試体外観を写真-4.2 に、損傷面積率を図-4.5 に示す。「道路橋の塩害対策指針(案)・同解説」³⁾ (以下、指針(案))に規定された仕様の塗膜及び超厚膜エポキシ系、ウレタン系ではほとんど損傷が認められなかった。指針(案)に規定された塗膜の耐久性が高いことが改めて示された。その他に超厚膜エポキシ系とウレタン系も耐久性が高いことがわかった。一方、変性エポキシ系、セメント系、アクリルゴム系、及び無機系の塗膜は損傷が大きかった。

【表面の錆色は供試体固定枠によるもので、試験体から発錆したものではない】

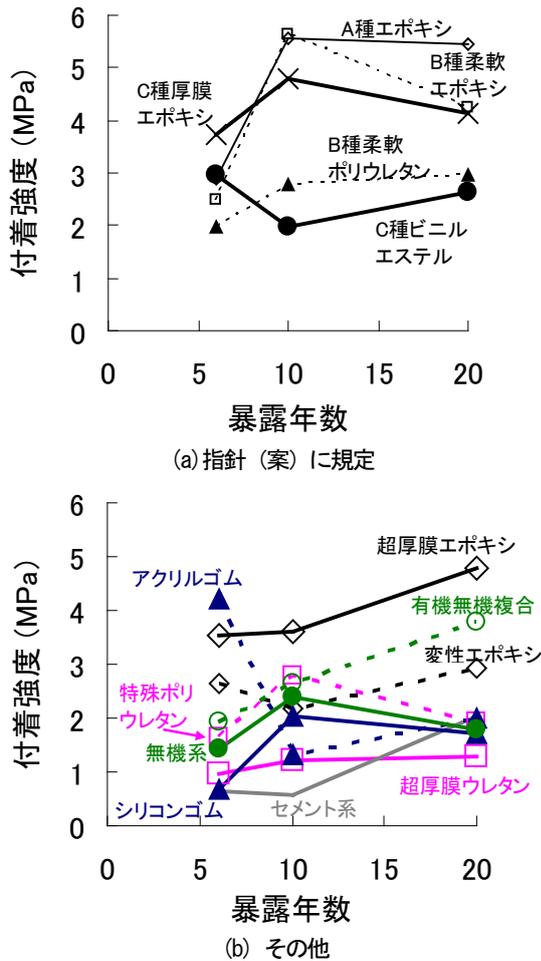
図-4.6 付着強度と暴露年の関係

暴露 20 年後の付着強度を暴露後 6 年及び 10 年の値とともに図-4.6 に示す。アクリルゴムを除くいずれの塗膜についても、暴露年数の増加とともに付着強度の大きな低下は見られなかった。また、ほとんどの塗膜の付着強度は、暴露年数の増加とともに増加する傾向を示した。破壊形態については、いずれの塗膜もコンクリート基板における破壊であることから、これらの塗膜の付着性は概ね良好であると考えられる。

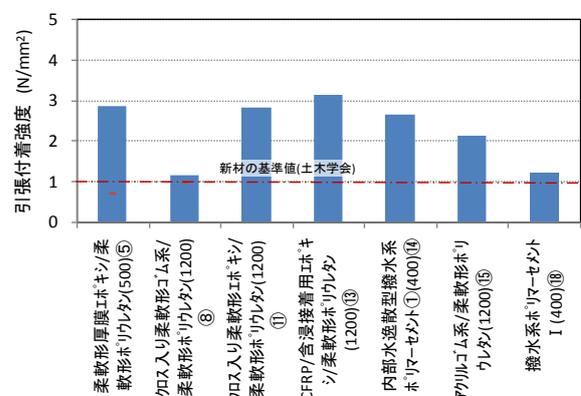
図-5.1 付着性試験結果

被覆材料の付着性試験結果を、図-5.1に示す。長期間の暴露後も十分な付着力を有しており総じて良好であった。

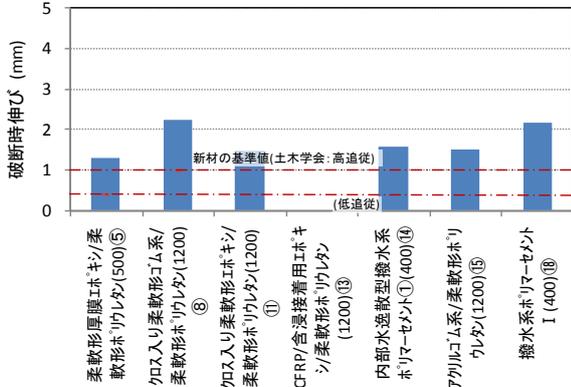
図-5.2 ひび割れ追従性試験結果

の方法 (図-2.3) で試験できなかった。今回試験したASRにより外観異常を生じない被覆材料は、ひび割れ追従性は全ての試験体が高追従の性状を示しており、規格値は妥当であるものと判断できる。

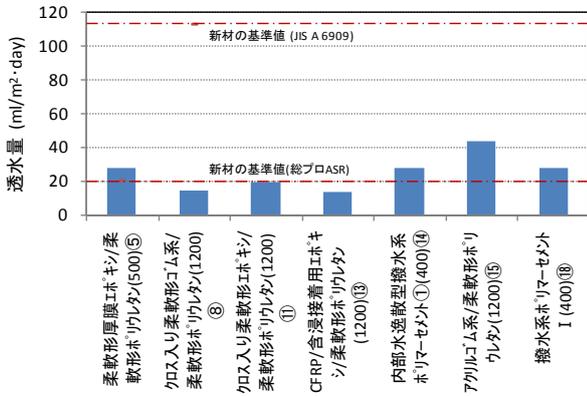
図-5.3 透水試験結果 (24時間の透水量)

ASR抑制対策として、水分の遮断は最も重要な性能の一つである。透水試験の結果を図-5.3に、透湿(吸湿)試験の結果を図-5.4に示す。

透水量が基準値 (20ml/m²·day : 総プロ⁴⁾) を超えている被覆材料もあるものの、ASR補修のための一定の遮水性が期待できる程度の性能を長期間にわたり維持していたことがわかった。

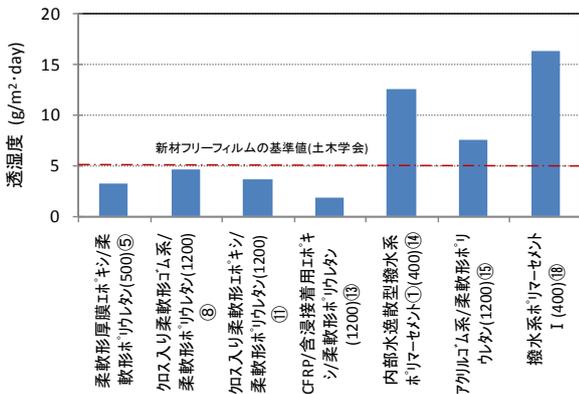
図-5.4 透湿(カップ法)試験結果

透湿度は、撥水性の被覆材料を除き、土木学会の提案する基準値を満足している。撥水性の被覆は、その物性から水蒸気を通しやすい性質を持っているため大きな値を示している。そして、撥水性材料以外については、透水と透湿の試験結果に相関が認められる。

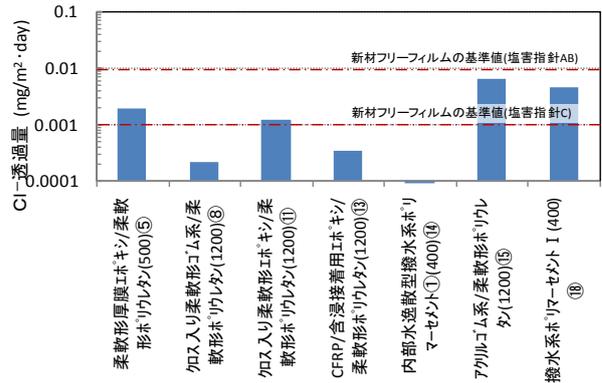
図-5.5 遮塩性試験結果 (30日のCl-透過量)

遮塩性試験の結果を図-5.5に示す。30日のCl-透過量はいずれの被覆材料も $10^{-2} \text{mg/cm}^2 \cdot \text{day}$ 未満であり、ASR抑制効果のある被覆材料は塩害対策としても有効であるものと見られる。

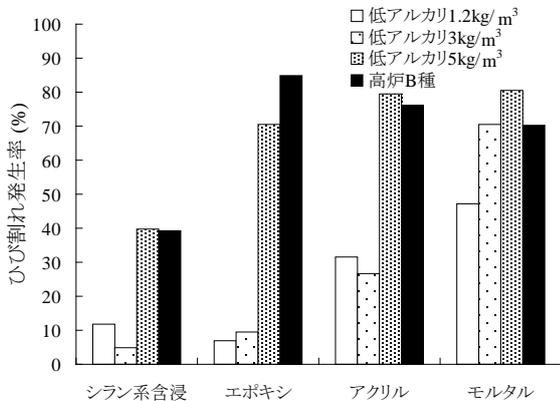
図-6.2 ひび割れ発生率

供試体表面を5cmメッシュに区切り、ひび割れを含むメッシュ数を測定して式(6.1)によりひび割れ発生率を求めたところ（図-6.2）、Lおよび3シリーズはひび割れ発生率が少なく、5およびSシリーズのひび割れ発生率が多い結果となった。

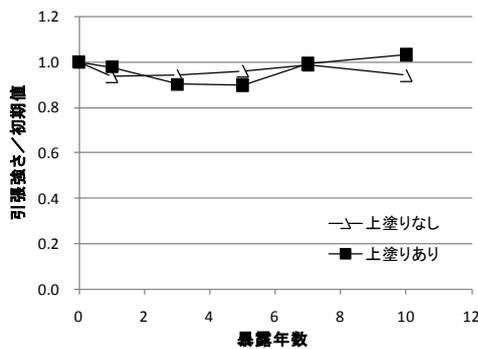
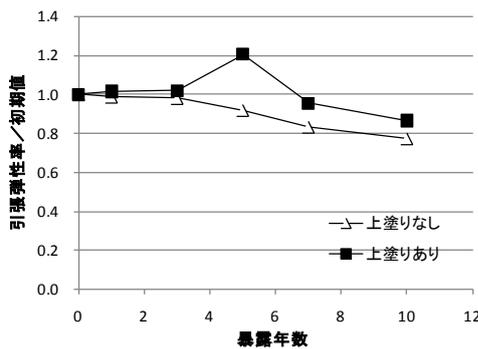
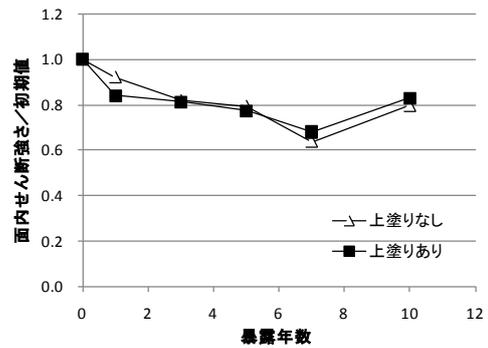
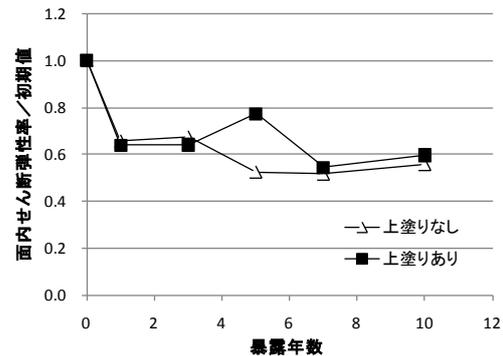
以上の結果より、連続繊維(CFRP)シートは、長期間の屋外暴露により、引張特性には大きな変化を示さなかったが、面内せん断強度および弾性率はある程度低下する可能性があることがわかった。引張特性は主に補強繊維の性能が現れていることから、炭素繊維自体には10年間の暴露でも変化はほとんど生じないものと考えられる。面内せん断特性の低下は、繊維と樹脂との界面や樹脂の性能がより強く現れる特性であり、繊維/樹脂界面や樹脂の劣化が比較的初期に現れるものと考えられる。

これらのことから、連続繊維シートの耐久性評価にあたっては、引張特性以外の特性が必要な場合にはその耐久性も評価することが望ましいことと、部材補強の上で最適な繊維方向を設定しておくことが重要であることが明らかとなった。なお、これらの物性変化は3年目から

10年目までほとんど進行していないなど、その進行特性についても新たな知見を得た。また、上塗り塗装はGFRPの劣化には通常大きな効果を発揮することがこれまでの研究で明らかになっているが、CFRPにおいてはその物性保護効果は限定的であることが明らかとなった。これはCFRPの場合には最外層の連続繊維シートが内部の樹脂層を日光を主とする劣化因子から保護する効果を発揮することによって考えられる。

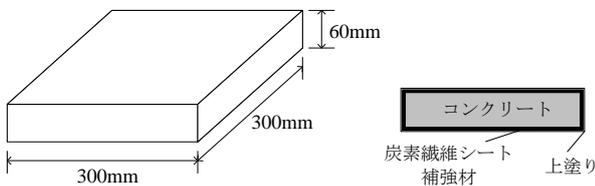
図-7.5 供試体

連続繊維シートは1992年当時に国内で一般に使用されているものを選定した。これらのシートを、舗装用コンクリート平板(300mm×300mm×60mm)に、シートの製造会社の標準的な施工方法にもとづき施工したものをシリーズ1の供試体とした(図-7.5)。全てのコンクリートの表面はディスクサンダーにより研磨処理の上使用した。プライマーは全ての供試体で使用されたが、パテはいくつかの供試体では使用されなかった。連続繊維シートはそれぞれが直交するように2層施工し、最終的には白色の上塗り塗装を施工した(図-7.6)。各仕様について9個ずつの供試体を製作した。このうちの1個ずつはプル

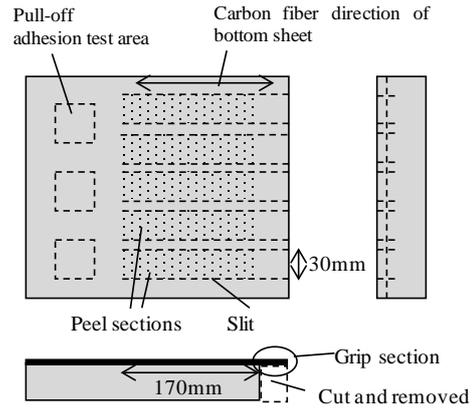
図-7.7 回収供試体の評価試験のための加工

シリーズ1の初期値用供試体を除く全ての供試体は、プルオフ試験と引きはがし試験により付着特性を評価した。シリーズ1の初期値はプルオフ試験のみを実施した。付着特性評価試験を実施する前には、ダイヤモンドカッターにより、図-7.7に示す切り込みを各供試体につけた。

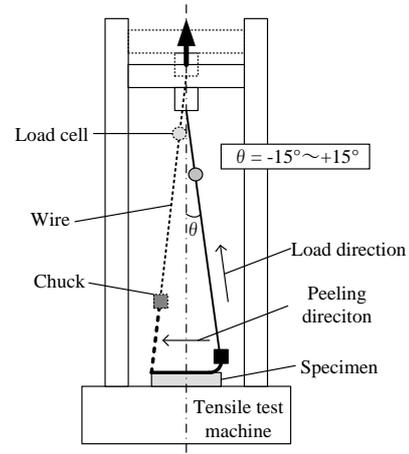
図-7.8 引きはがし試験方法の概要

引きはがし試験は万能試験機を使用して、図-7.8のような構成により実施した。

- 3) グリップ部と万能試験機のクロスヘッドを、途中で小型ロードセルを付けた600mmのワイヤーで接続する。引張力を載荷速度100mm/分で170mmの引きはがし部分が全て剥離するまで加える。引きはがし試験中の引張力は垂直方向から15°以内の範囲で変化することとなる。
- 4) 典型的な引張力の結果では、引きはがし力は試験開始直後から最初の引きはがし破壊が起きるまで増大する。最初の引きはがし破壊が発生時に通常は最大荷重を示す。その後は引きはがし荷重は低下し始め、引きはがしが定常的に継続して発生し、引きはがし力がほぼ一定を示す領域が観測される。この領域は、連続繊維シートの引きはがしへの抵抗性能を示していると考えられることから、本研究ではこの領域の引きはがし力を評価することとした。得られた各試験データの解析結果から、試験開始から50秒後から、試験終了の10秒前の間の引きはがし力のデータの最大値と最小値を得て、式(1)により引きはがし力の平均値を求めることとした。さらに式(2)により単位幅あたりの引きはがし力を算出することとした。

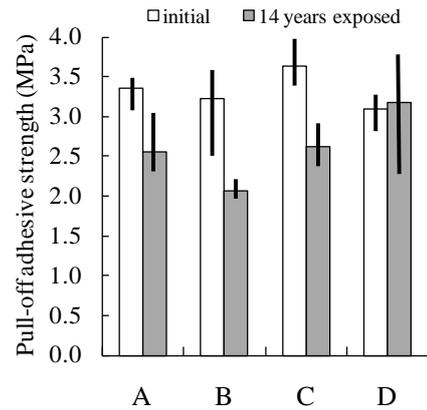
図-7.9 プルオフ試験による暴露試験後の付着強さ（平均値）の変化（シリーズ1、垂直線は繰り返し実施された試験のデータ範囲を示す。）

図-7.9はプルオフ試験の結果（平均値）をまとめた結果を示す。付着強さの初期値は全て3.0MPa以上でコンクリート部分の凝集破壊を示した。14年暴露から回収した供試体は、供試体Dについては初期値とほぼ同程度の付着強さを示したが、他の供試体については、初期値の64～76%の付着強さとなった。しかし、これらについては付着強さの低下が観測されたとはいえ、なお、絶対値としては十分な付着力を示していること、全てのケースで破壊がコンクリート部分の凝集破壊であることなどから、長期間の暴露試験によって、連続繊維シートとコンクリ

ートの間の付着力が低下したことによるものとは考えにくい。むしろ、これらの付着力低下は、コンクリート表面の力学的な性能の変化によって説明されるものと考えられる。供試体Dのみが初期値とほぼ同程度のプルオフ付着性能を示したのは、供試体Dの他の材料との相違がパテの有無であることから、パテが用いられていないことに起因する可能性がある。プライマーを塗布したコンクリート表面とエポキシ樹脂層が直接接触していることが、環境劣化からのコンクリート表面のより良い保護効果を示した可能性がある。

図-7.11 にシリーズ2のプルオフ試験の初期値の平均値を、シリーズ1のプルオフ試験の結果 (図-7.9 と同じデータ) と比較して示す。シリーズ2の破壊モードは全てコンクリート表層部の凝集破壊であったことから、シリーズ2の付着強さがシリーズ1よりも高い主要な要因は、シリーズ2のコンクリート表層の力学物性の高さによるものと考えられる。

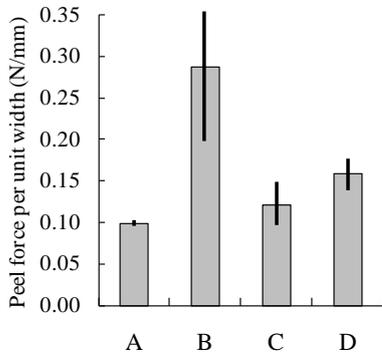
図-7.10 14年暴露試験から回収した供試体の引きはがし試験結果 (シリーズ1)

図-7.10は14年暴露試験から回収した供試体について実施した引きはがし試験の結果（平均値）を示す。供試体Bはもっとも大きな単位幅あたりの引きはがし力、0.29N/mmを示した。他の材料では0.10～0.16N/mmであった。引きはがし試験部分の連続繊維シートには、供試体Dのほぼ全面および供試体Bの70%程度の面積にわたって、コンクリート表層部分が付着しており、これらの供試体が主にコンクリート表層部分内で破壊したものと考えられる。一方、供試体AおよびCにおいては連続繊維シートの引きはがし部分にはコンクリート表層の付着はなく、連続繊維シートとコンクリート表層の界面で破壊が発生していた。これらの破壊の様相はプルオフ試験で得られた結果（全てコンクリート表層での凝集破壊）と相違している。プルオフ試験の結果は、試験領域の空隙に起因する部分的な応力集中の影響を受けやすく、表面部分での破壊を増加させることが分かっている。さらに供試体と載荷方向のわずかな軸のずれが、付着強度結果およびデータの分散に影響することも報告されている。連続繊維シートが補強に使われる場合には、引きはがし

試験の方がより実際の破壊モードに近い場合も多いとの視点から、この結果は連続繊維シートのコンクリートへの付着性能評価手法をプルオフ試験のみに頼ることについての疑問を呈するものと考えられる。

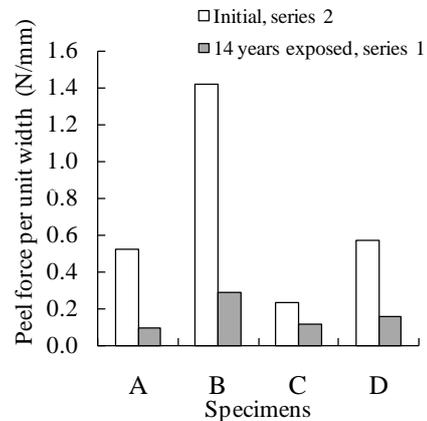
図-7.12 引きはがし試験結果 (シリーズ2初期値とシリーズ1 (14年暴露後) の比較)

図-7.12 にシリーズ2の引きはがし試験の結果 (平均値) の、シリーズ1の14年暴露試験からの回収後の試験結果との比較を紹介する。シリーズ2の試験結果はいずれも14年暴露試験からの回収結果と比べてかなり大きな値となった。シリーズ2供試体はシリーズ1と完全に同等に再製作されたものではないため、この結果は必ずしも14年の暴露期間の間の劣化により劣化したことを示すものではない。

供試体Aの破壊モードはパテ層内部の凝集破壊で破壊した。供試体BとCは連続繊維シートとコンクリート表面層との界面で破壊を示した。供試体Dはコンクリート表面層の凝集破壊であった。ただし供試体Bでは、引きはがし部分の20%では2つの連続繊維シート層の間およびコンクリート表面層内でも破壊したことを示している。

シリーズ2の引きはがし試験の結果から、その初期の破壊モードは、14年経過したシリーズ1の破壊モードと大きく異なるものではないと考えられる。引きはがし試

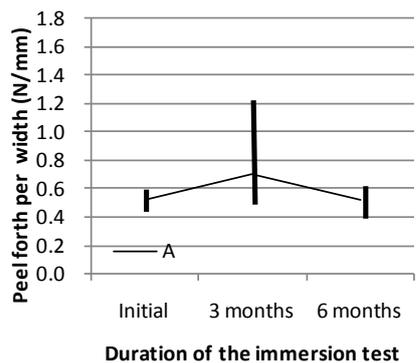
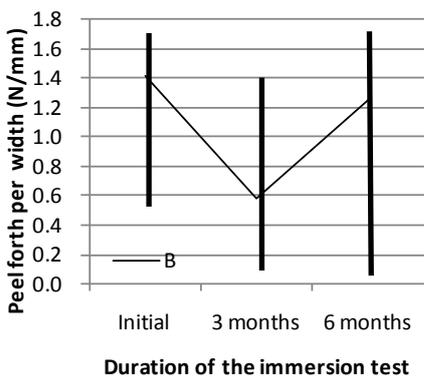
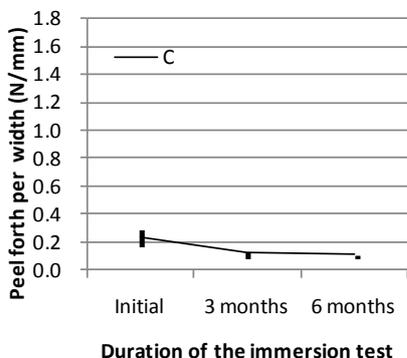
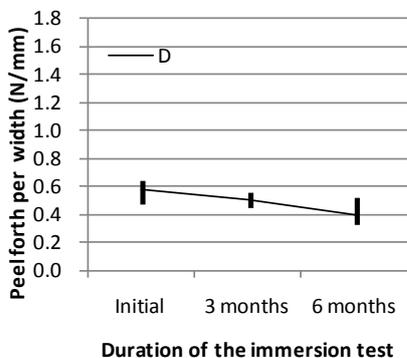
図-7.13 浸せき試験後の引きはがし試験の結果

図-7.13 は単位幅あたりの引きはがし力の平均値の変化をグラフ化した結果を示す。

供試体Aはあまり明確な変化が認められない。破壊モードは初期においてはパテ内部の破壊であったが、浸せき時間が進むに従って、パテとCFS界面、およびパテとコンクリート面の界面での破壊の面積が増えてきた。界面の付着力低下が進行しつつあるものと考えられる。供試体Bは大きなばらつきを含む結果となり、明確な情報が得られなかった。浸せき前後での破壊モードには、変化はなかった。供試体CとDでは、わずかながら低下が認められた。その変化はあまり大きくないが、6ヶ月目についてそれぞれの初期値と有意差の検定を実施したところ、有意水準1%で有意差があるとの結果となった。供試体Cの破壊モードは初期から6ヶ月目までCFSとコンクリート表面の界面であり、変化はない。界面付着力の低下が進行しつつあるものと考えられる。また供試体Dの破壊モードは初期から6ヶ月目までコンクリート内部であった。コンクリート内部での破壊であるにも関わらず、強度低下が認められるのは、コンクリート内部とはいえプルオフ試験に比べてずっと浅い位置で破壊が発生していることによるものと考えられる

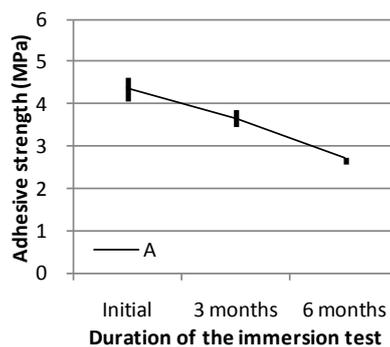
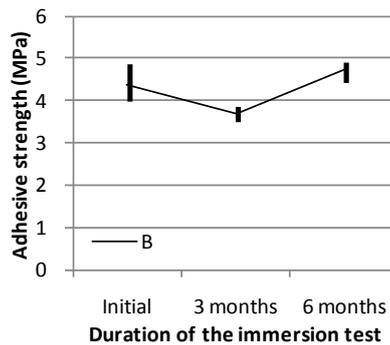
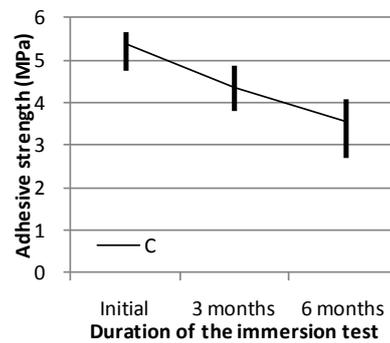
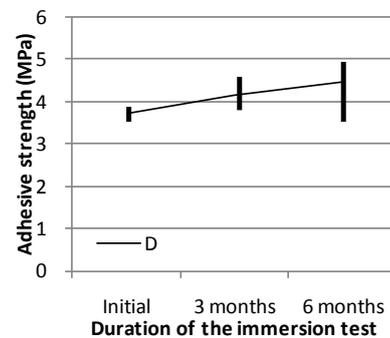
図-7.14 浸せき試験後のプルオフ試験の結果

供試体Aの破壊モードは初期はコンクリート内部であったが、6ヶ月目にはパテ内部が主と変化した。この変化は強度低下によるものと考えられる。この破壊位置は引きはがし試験と同じであり、パテ自身やパテの付着力の劣化により変化したものと考えられる。また供試体Cでも破壊モードの変化が認められる。3ヶ月目まではコンクリート内部での破壊であったが、6ヶ月目には3回の試験のうち1回でCFSとプライマー界面での劣化に変化している。この破壊位置は引きはがし試験と同様である。一方、BおよびDでは6ヶ月目においてもコンクリート内部のまま、破壊モードが変わりがなかった。

プルオフ試験で低下を示したケースでは、破壊モードがコンクリート内部から補強材内部あるいは界面に変化し、その変化した破壊位置はそれぞれのケースの引きはがし試験の破壊モードと同じであることがわかった。引きはがし試験とプルオフ試験の破壊モードが違う場合があるのは、先に述べた様に、ピールテストは荷重レベルが小さいために、プルオフに比べて、コンクリートを壊さずに連続繊維シートとコンクリートとの間の付着特性を見やすいためと思われる。しかし、連続繊維シートとコンクリートとの間の付着力の変化がかなり顕著になっ
