戦-49 河川堤防の越水破堤機構に関する研究

キーワード：越水破堤、破堤拡幅過程、千代田実験水路

Cross-Levee Breach Experiment by Overflow at the Chiyoda Experimental Channel

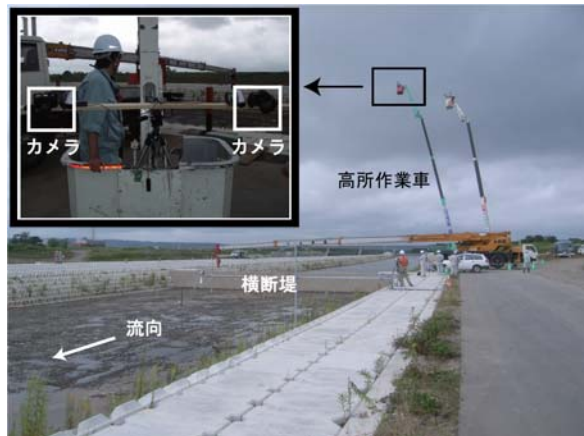
図-7 ステレオ撮影測量

ここで破堤部周辺の水面形状観測について概要を述べる。ステレオ写真撮影3次元測量(以下、ステレオ撮影測量)は図-7に示すように高所作業車を用いて堤防天端上方へ約19m、実験水路左岸肩から水路側へ約6mの地点より、2台のカメラ(カメラ間隔は2m)を用いて同期撮影を行った。評定点は撮影範囲内に14箇所、水面形の特徴把握のためトレーサーを散布した。なお実河川内の実験水路であることから、トレーサーは環境に考慮し生分解100%である

エコソフト(原材料:コーンスターチ・PVA, 形状寸法: φ約14mm×約40mm)を使用した。カメラの諸元・設定は有効画素数:800万画素, 撮像素子:1/2.5型CCD, 記録画素数静止画:3264×2448画素, レンズ焦点距離:28mm(35mmフィルム換算)である。同期撮影したステレオ画像は専用ソフトを用いて水面形状を3Dデータ化した

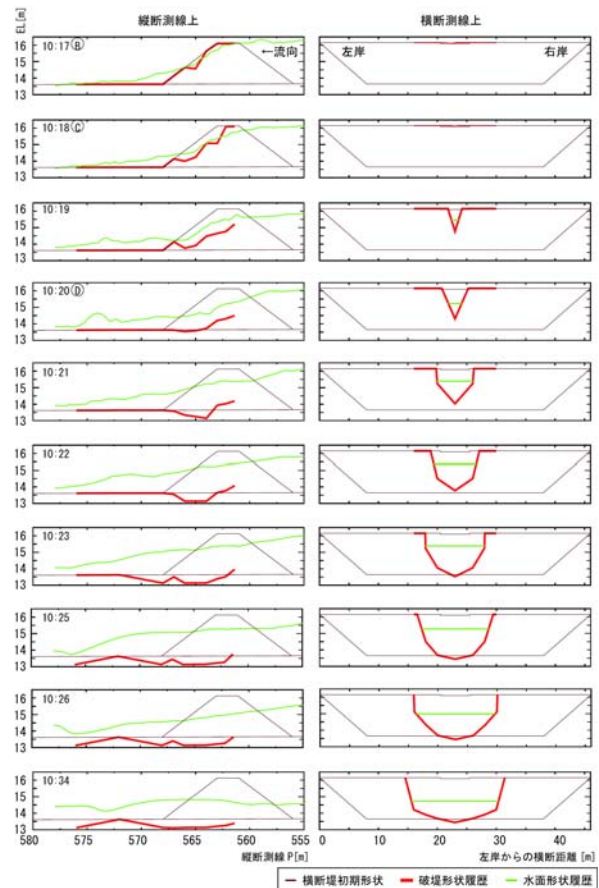
図-11 破堤進行の状況

図-11 に加速度センサーの記録から推定した破堤進行過程とステレオ撮影測量の結果を用いた水面形状の一例を示す。なお横断測線上の破堤進行過程の

縦断測線方向の破堤進行について次のことが言える。越水開始から時刻Cにかけて、裏法面部全体と裏法肩付近が崩壊している。次に時刻C~Dの間では天端箇所において下流側から順次、鉛直方向下方にむかって崩壊が進み、時刻Dで河床高より上の堤体部分の大半が崩壊している。更に裏法面から下流では河床高より低い部分についても侵食しており、時刻D前後、つまり縦断測線上の堤防崩壊が概ね終了する時刻前後より落ち掘れの形成が始まったと考えられる。なお時刻Dは図-12に示す通り、天端開口幅の変化率が最大の時間であり、また図-7からも分かるように越流量変化率が急激に増加を始める時間帯でもある。

次に横断測線方向の破堤進行について次のことが言える。横断堤の中央が時刻C以降、鉛直方向下方に崩壊が進行し、10:21~10:22や10:25~10:26にかけて堤防天端が急激に拡幅している。またこれ以降についても同様の現象を示しており、堤防のある地点において鉛直方向下方に侵食が進み、これより周辺の堤体が不安定になることで塊となり崩壊、といったことを繰り返しながら破堤拡幅が進行している。また図-12のうち、10:30以降に間欠的な拡幅が確認されることから、横断方向の拡幅過程の考え方が妥当であると言える。

実験開始から 10:19 にかけて水面勾配が小さくなっているが、これは縦断測線上の崩壊が進んだことによる堤外側の水位低下、堤内側の水位上昇によることが図-11 からわかる。次に 10:20 に一度、水面勾配が大きくなっているが、その後は小さく推移していく。また 10:25 から 10:26 にかけて急激に水面勾配が大きくなっている。これは図-11、及び横断測線上の崩壊量 Ac の変化率からも分かるように、急激に拡幅が進んだ時間であり、これに伴い水面幅も広がることで、天端中央における水位が低下したこ

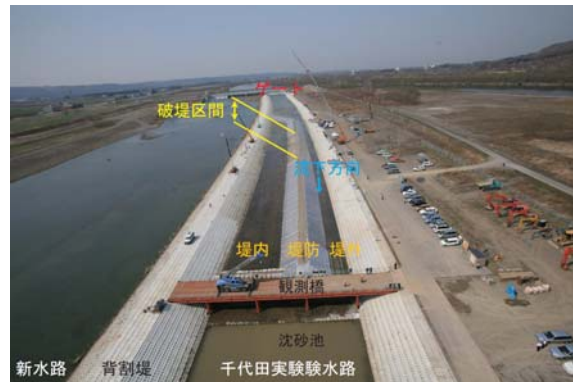
図-15 実験水路内に造成した水路内縦断堤防

図-15 に示すように千代田実験水路内に堤防(高さ 2.5m、天端幅 3m、法勾配 2 割)を造成し、堤外河川流れを考慮した横越流による越水破堤実験を 4 月 30 日(Case1)と 6 月 30 日(Case2)の計 2 回実施した。

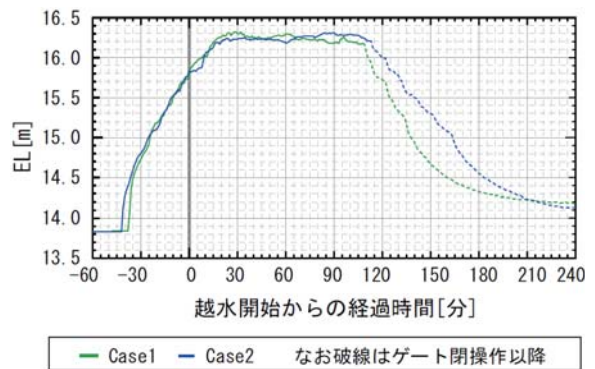
図-18 切欠部から上流 100m 地点(P510)の堤外水位

常流とした(定常時の通水流量は概ね $75\text{m}^3/\text{s}$ 程度).
 図-18 は切欠部から上流へ100m 地点である P510 の堤外水位を示している. Case1・2 とも概ね同様の水位変化であるが, 通水終了のためゲート閉操作を行った以降, 水位低下に要した時間に相違があった. これより以下に示す実験結果の比較はゲート閉操作までを対象とする.

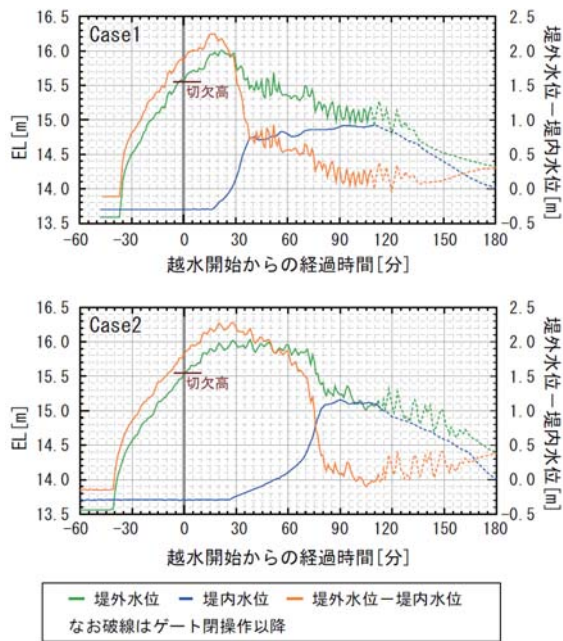
図-20 切欠部横断面上(P610)の堤内外水位と水位差

右岸)の水位観測結果と, その水位差を図-20 に示す. 堤外水位について, 越水開始時間と切欠部の高さが水位が上回る時間が一致しており, Case1・2 とも堤

越流水深は 50cm 程度まで水位が上昇し一定水位が続いているが、Case1 は越水開始からおよそ 30 分後、Case2 はおよそ 75 分後より急激な水位低下が見られ、前述の実験概況画像より破堤拡幅が進行した時間帯と一致している。また特に堤外側の水位低下後は水位変動が激しく振動しており、破堤により河道内にその影響があったことが推定できる。

ここで Case1・2 の相違点は堤内外の水位差変化である。Case1 では堤外水位の低下後、90 分後まで徐々に水位差が縮まっているのに対し、Case2 では堤外水位の低下後、すみやかに水位差がなくなっている。この現象は破堤進行過程において水流量が異なることを示しており、後述する破堤拡幅過程において単純な土質の相違のみで論じることは出来ないと考えられる。

Case1・2の相違点は土質のみの設定としたが、図-20に示した通り破堤拡幅開始以降の堤内外水位の変動に相違があるため、前述の破堤第二段階の結果を単純に土質の差のみとして比較は出来ない。

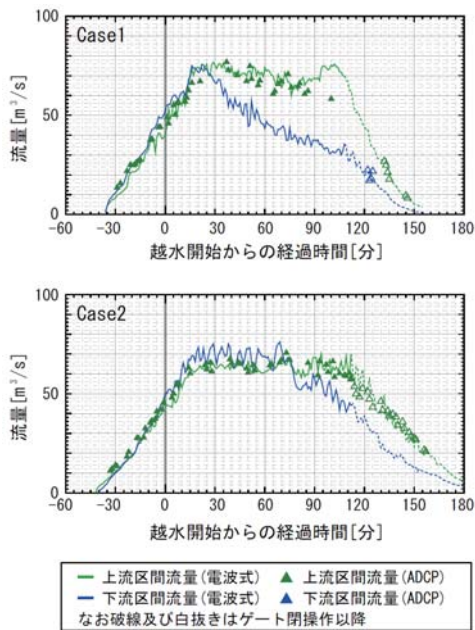
図-21 破堤区間上下流の流量

越流量推定のため破堤区間の上下流で行った流量観測の結果を図-21 に示す。前述の通り、電波式流速計を用いた流量は、流速に通水断面積を乗じることで連続した流量を算出が可能となるが、通水中の断面変化等までは考慮が出来ないため、ADCP を用いた流量観測結果と比較を行った。今回は両者の同時刻における流量値は概ね一致していることから、電波式流速計を用いて算出した流量値が採用できると判断した。

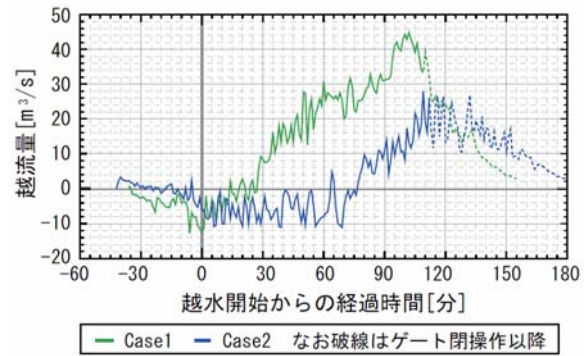
図-22 推定越流量

量の差より、越流量を算出したものを図-22 に示す。水面振動が激しく、推定した越流量値にも振動が見られるが、ここでは観測値より算出した値をそのまま記載している。傾向として前述の実験概況画像、水位観測結果の結果と同様に、破堤拡幅が顕著に見られる時間帯から、越流量が急増していることがわかる。
