### 13.9 落橋等の重大事故を防止するための調査・診断技術に関する研究

#### 【要旨】

## STUDY ON INSPECTION AND ASSESSMENT TECHNIQUE TO PREVENT FATAL ACCIDENTS SUCH AS BRIDGE COLLAPSE

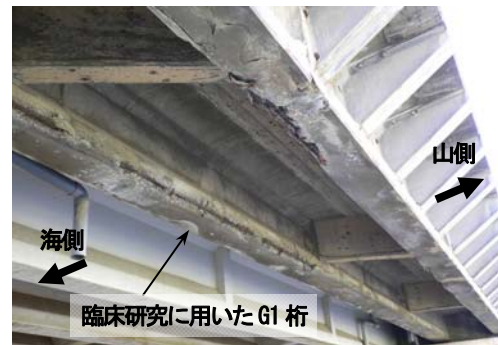
写真-3.2.1 撤去前の状況  
（手前：対象橋梁，奥：本線）

試験に用いた撤去桁の橋梁概要を表-3.2.1 に示す。本橋は能登有料道路の本線に隣接して架設された自転車道橋である（写真-3.2.1）。橋梁形式はポストテンション方式の2径間単純 PCT 桁橋であり，北陸地方で昭和47年に竣工されて以来，供用後38年経過したのち撤去された。供用中の調査において，塩害による鋼材腐食により剥落や浮きが桁全体に確認され，全 PC 鋼材8本のうち，2本に素線破断が確認された（写真-3.2.2）。なお，本載

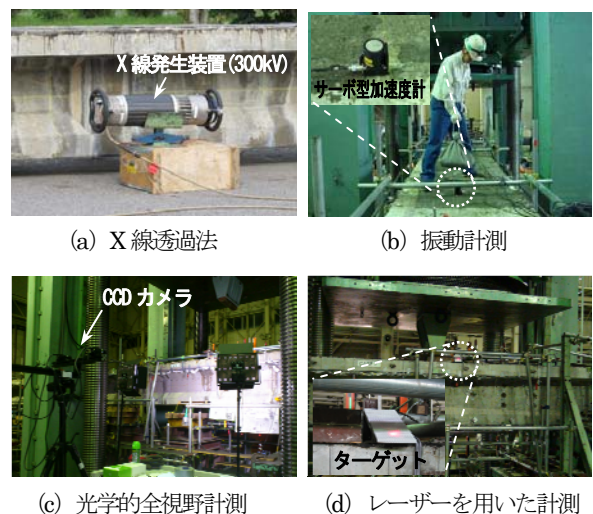
写真-3.5.1 今回実施した非破壊検査手法

ウェブに配置された PC 鋼材を対象として、X線透過法によるグラウト充填度調査を実施するとともに、供用中の調査により破断が確認された箇所や外観目視により鉄筋腐食が確認された箇所についても X線透過法による撮影を行い、鋼材の破断や腐食に対する適用性について確認を行った。

せん断载荷試験-1 の実施前および载荷試験後に、常時微動および衝撃加振により振動特性の確認を行った。衝撃による加振方法は砂袋 (10kg) による加振とし、計測点 8 箇所に加速度計 (サーボ型) を設置して計測を行い、1~3 次モードの固有振動数を把握し、载荷による供試体の損傷状態と固有振動数の変化の関係を確認した。

長崎大学および佐賀大学にて技術開発された光学的全視野ひずみ測定装置を用い、载荷点付近における下フラ

ンジ側面およびウェブを対象として、載荷時に変位やコンクリートのひずみ分布を計測した。計測システムは、カメラ型およびスキャナ型にて計測を実施したが、ここではせん断載荷試験-2にて実施したカメラ型を用いたデジタル画像相関法（以降、DICM）の計測結果について報告する。

遠方から試験体に設置したターゲットにレーザーを照射し変位を計測する手法について、別途設置した接触式変位計との比較を行うとともに、振動計測も実施し適用性の検討を行った。
