4.3 路線を通した連続的な吹雪の危険度評価技術に関する評価

担当チーム：寒地道路研究グループ（雪氷）

RESEARCH ON THE TECHNOLOGY FOR RISK ASSESSMENT OF SNOWSTORMS ALONG CONTINUOUS ROUTES

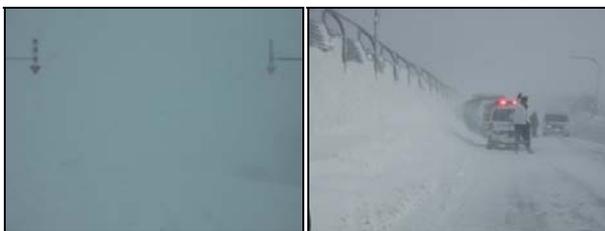
図1 冬期道路の吹雪による視程障害と交通障害

積雪寒冷地の冬期道路では、吹雪による視程障害や吹きだまりによって多重衝突事故や車両の立ち往生などの交通障害が多く発生しており^{1) 2)}、北海道内の国道では通行止めの4割が吹雪に起因する（図1）。このため、吹雪障害の発生する危険箇所へは、道路防雪林や防雪柵などの吹雪対策施設の整備が進められている（図2）。

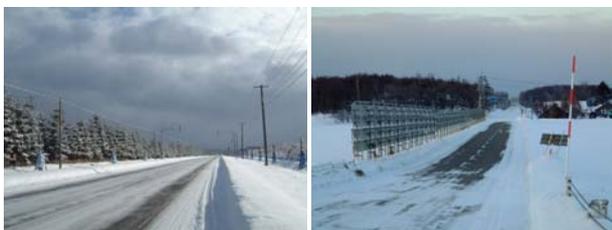
図2 道路防雪林・防雪柵（吹き払い柵）の設置状況

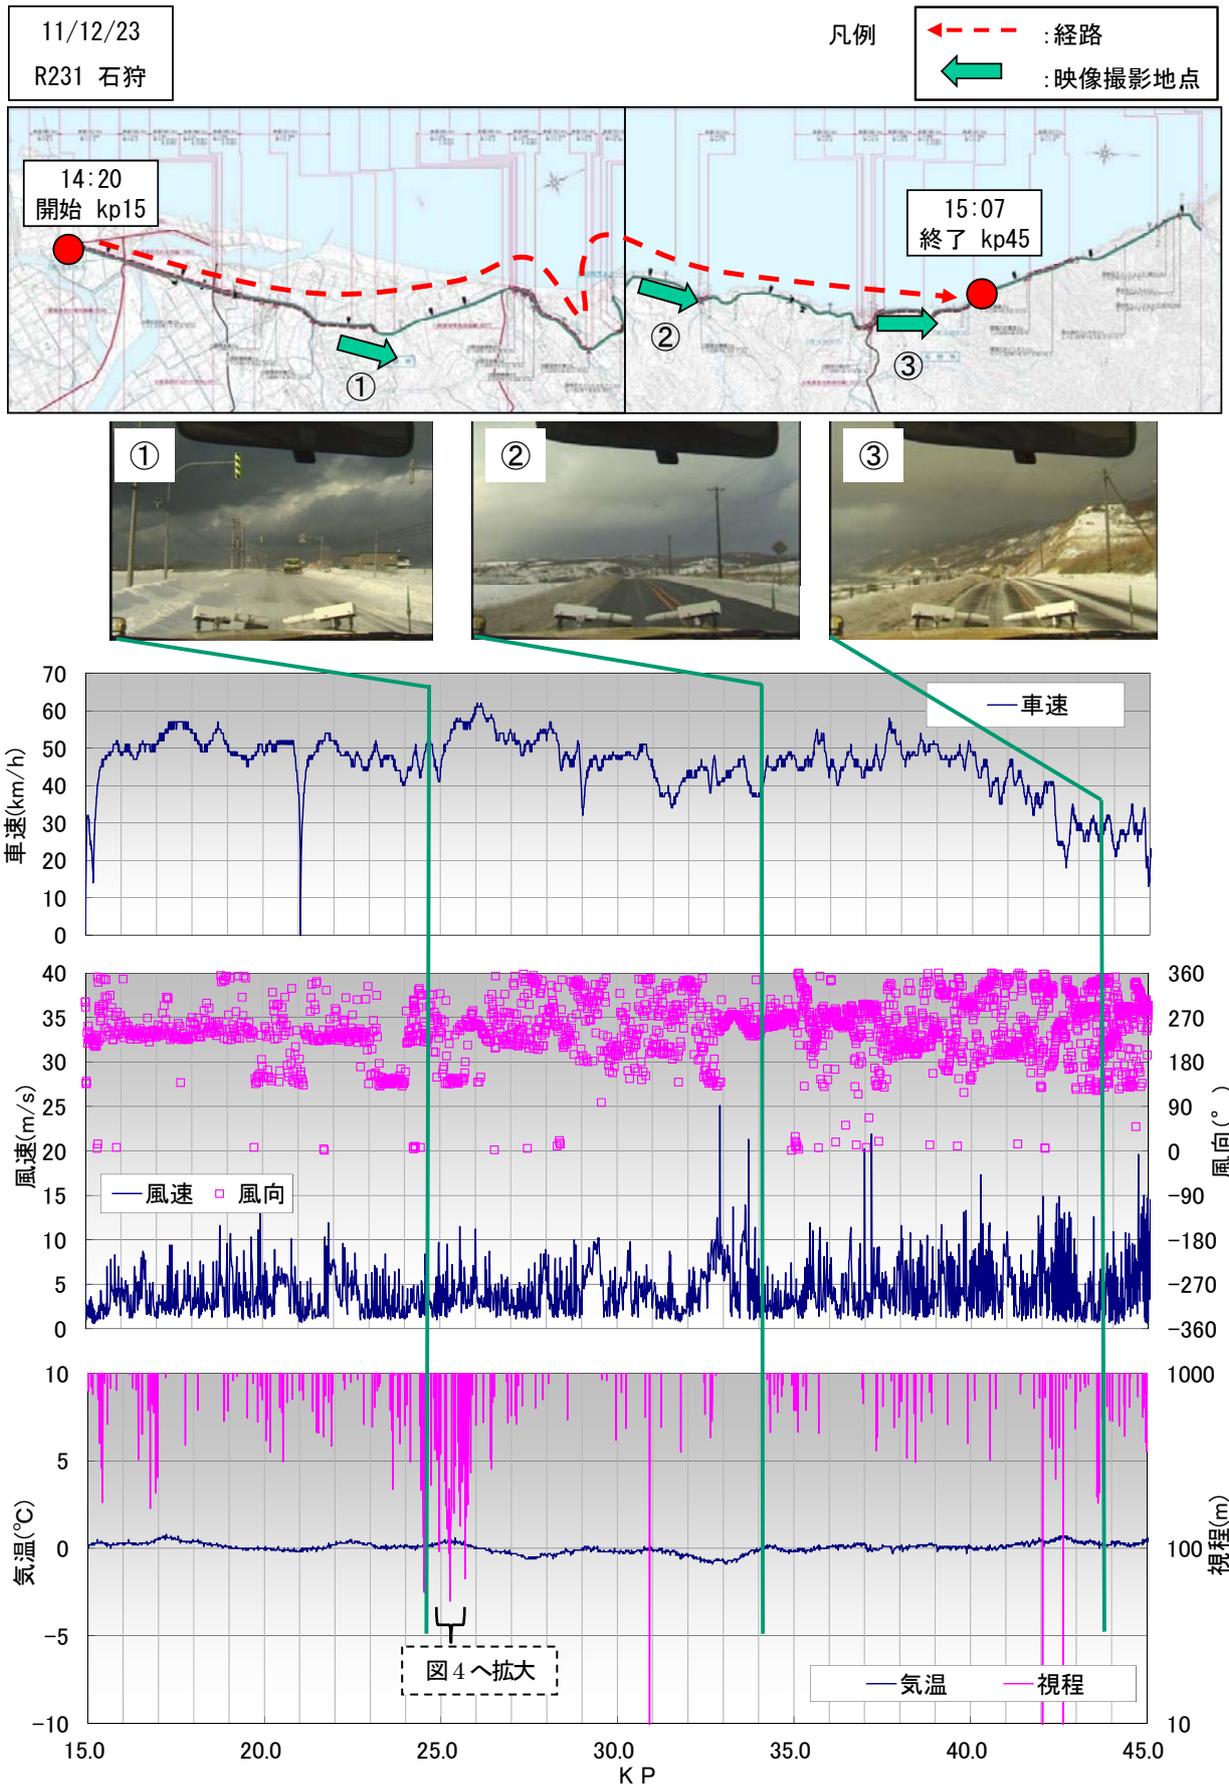
図3 移動気象観測事例 (一般国道231号(石狩市)KP15-KP45)

一般国道 231 号(石狩市)の KP15-KP45 での観測結果を図 3 に示す。この観測事例では、断続的な地吹雪が発生しており、KP25 付近で視程の低下がみられた。なお、KP25 付近は吹き払い式の防雪柵が設置されている区間であった。

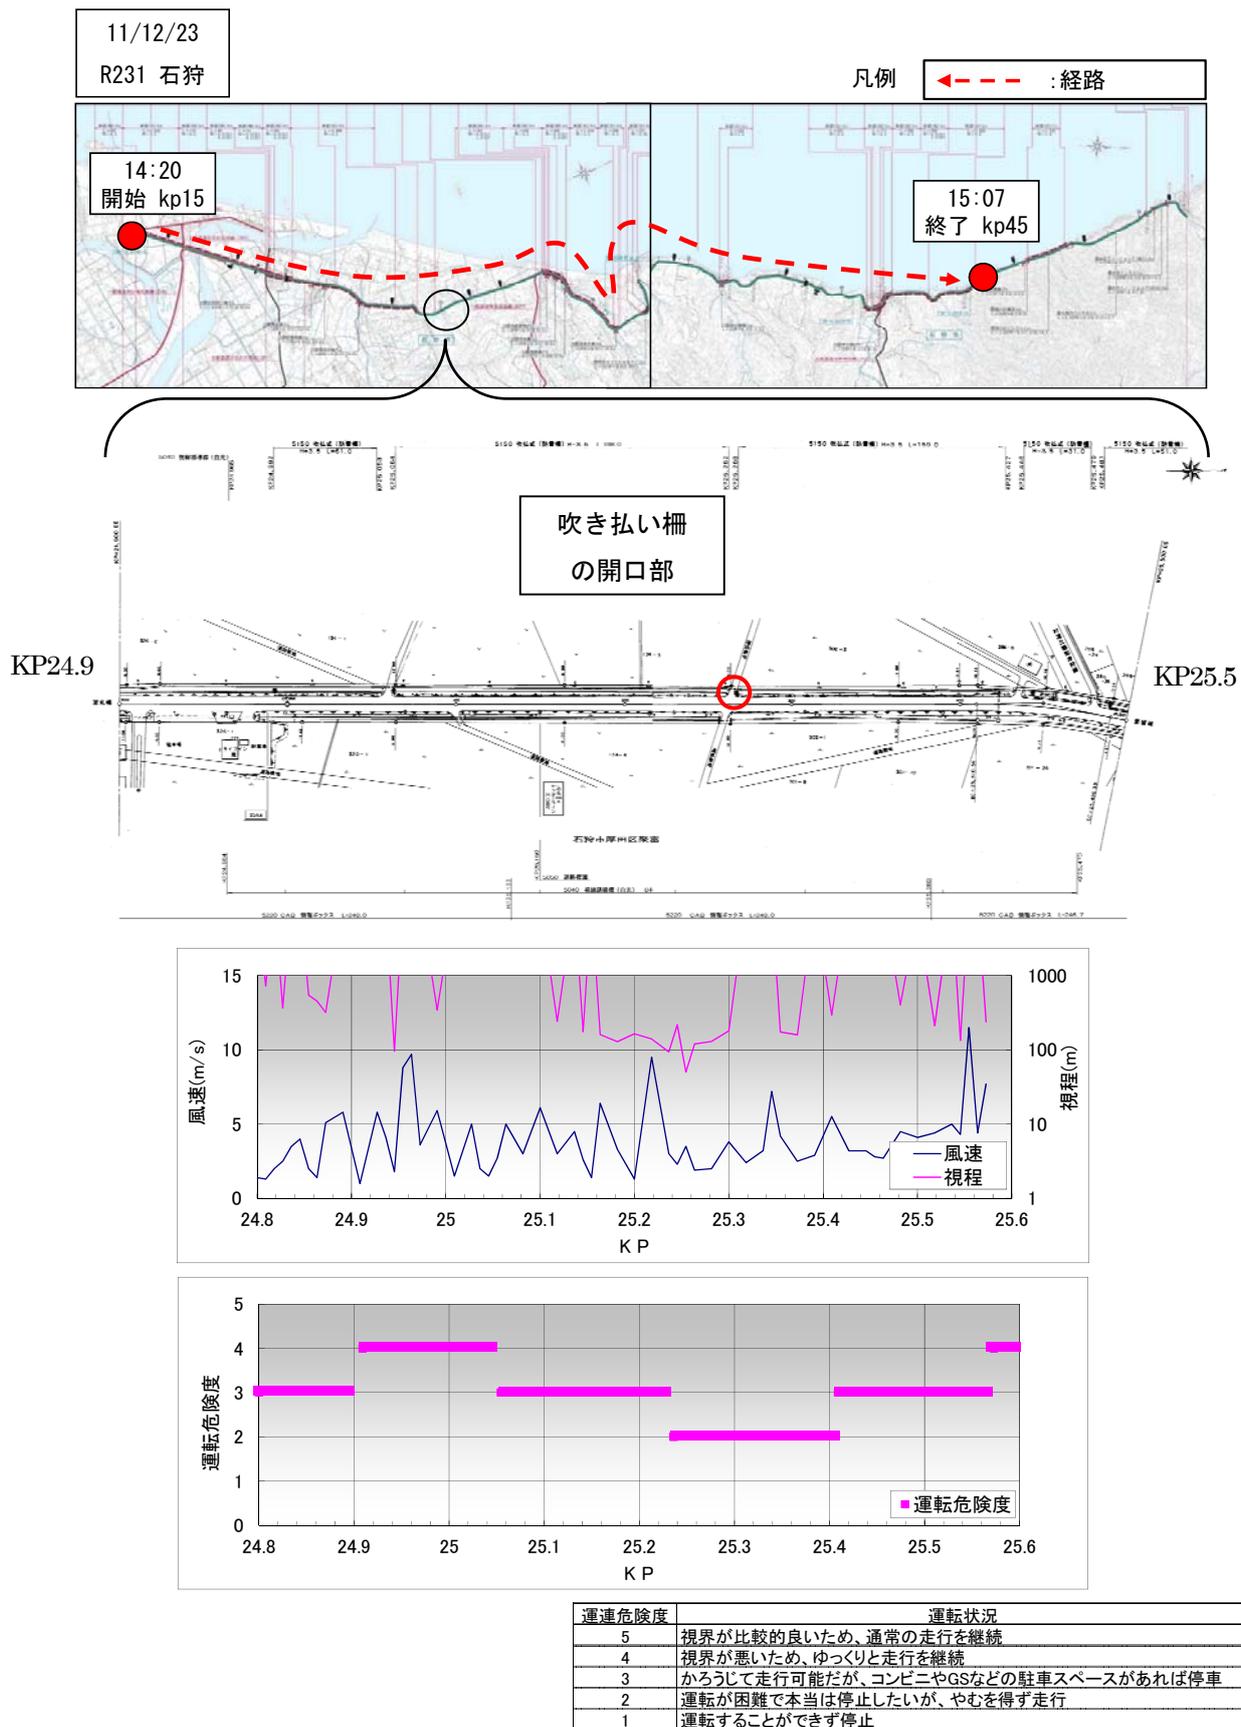
図4 一般国道 R231 号の移動気象観測事例(吹き払い柵の開口部付近(KP24.9-KP25.5)の拡大図)(視程、風速、運転危険度)

KP25 付近の気象データの観測結果と主観的な運転危険度を図 4 に示す。図 4 より、防雪柵の開口部付近では、風速が前後区間に比べ 2 倍程度に大きくなり視程が低下するほか、主観的な運転危険度も高くなることが確認された。

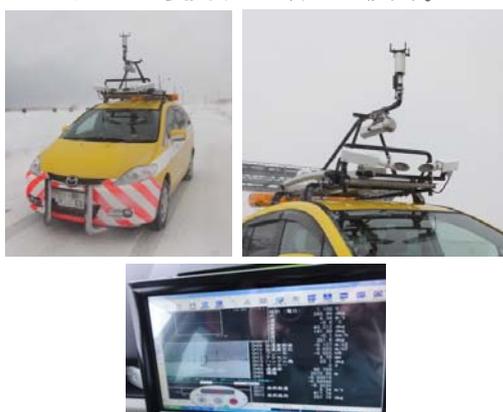
図 5 移動気象観測車(プレマシー)の改良状況

移動気象観測車(2 台のうちの 1 台)に搭載していた、旧計測システムを更新した。また、今後の研究のため、移動気象観測車に搭載していた前方散乱型視程計(明星電気(株)製 TZF-4)の計測高さを変更したほか、風向風速計の風車型から超音波式への変更や、気温計の応答速度の早いセンサーへの変更などを行った(図 5)。

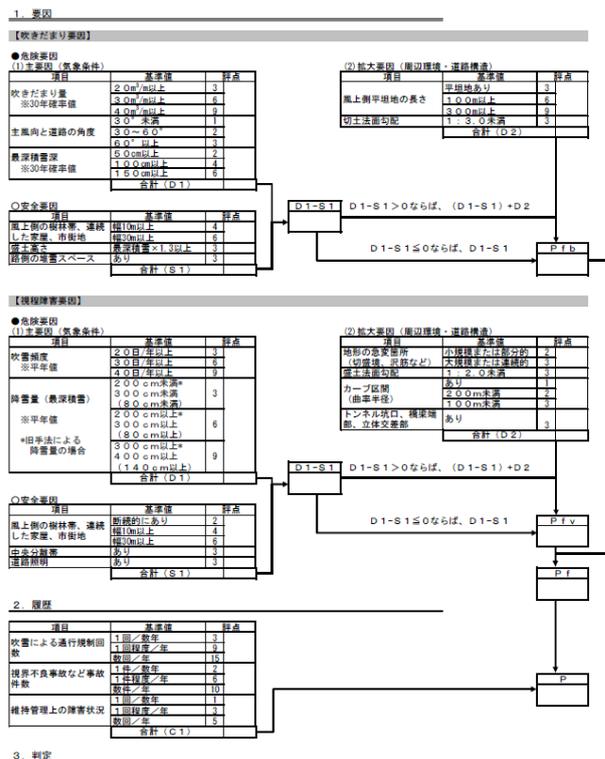
図8 吹雪危険度の評価フロー⁴⁾

道路吹雪対策マニュアルには、吹きだまりの危険要因(吹きだまり量、主風向、最深積雪深、吹走距離、切土法面勾配)及び安全要因(風上の樹林帯や家屋、盛土高さ、堆雪スペース)、視程障害の危険要因(吹雪頻度、降雪量、地形の急変箇所、盛土法面勾配、カーブ区間、トンネル坑口、立体交差点、橋梁端部)と安全要因(風上の樹林帯や家屋、中央分離帯、道路照明)から吹雪危険度を総合的に評価する方法が示されている(図 8)。
