## 13.6 道路トンネルの合理的な点検・診断手法に関する研究

担当チーム：道路技術研究グループ（トンネル）

研究担当者：砂金伸治，石村利明，日下 敦

## 13.6 RESEARCH ON METHODOLOGY OF RATIONAL INSPECTION AND DIAGNOSIS FOR ROAD TUNNEL

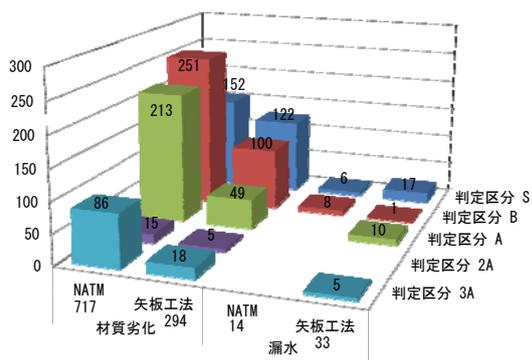
図-1 初回点検の変状内訳

本節では、定期点検結果からトンネルに発生した複数の変状に対してその進行の程度を把握しようとするものである。ここでは、3回以上の定期点検を実施し、変状展開図や変状写真等から変状の状態が確認できるNATMによる12トンネル（平成4～12年完成）、矢板工法による19トンネル（昭和14～49年完成）、合計31トンネルについて、変状区分のうち、外力を除いた材質劣化および漏水を対象として、1058の変状を抽出した。各変状の初回点検の変状内訳を図-1に示す。なお、収集した点検結果はすべて従前の要領等<sup>2),4)</sup>の判定区分を用いて判定されたものであり、検討にあたっては、写真やメモ等の内容をもとに点検結果判定と調査結果判定を比較し、表-1に示すように便宜的に5区分に分類した。なお、判定区分がSとなる変状は記録として残されている事象を対象としており、判定区分がSの変状として取り上げられなかった事象は含まれていない。これらの変状について、初回点検の判定区分を初期値として、2回目以降の点検結果の判定区分を確認し、判定区分の推移について検討した。

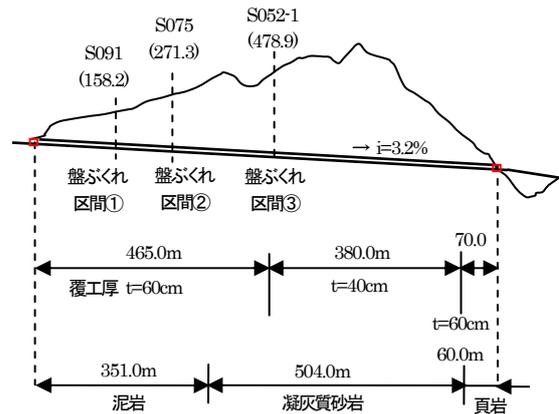
図-2 分析対象トンネル

変状の進展の把握は、図-2に示す延長が915mの2車線道路トンネルで実施した。本トンネルは、過年度に実施した徒歩によるトンネル内の調査により、顕著な盤ぶくれ区間が①～③の3箇所が存在することが判明している。この区間①～③における遠望目視による覆工等の状況観察では盤ぶくれだけではなく、覆工にひび割れや圧ざ、せん断破壊等が多く発生し、一部には漏水が見られることが判明している。その後、これらの区間を含む対象に変状に対する詳細な調査とともに、近接目視および打音検査による覆工に対する観察・写真撮影を実施し、変状の進展状態の把握を継続的に実施した。検討は、複数の変状箇所のうち、特に顕著な30箇所の変状に着目し、その進行等の情報の補完を行う観点で調査を行うとともに、各変状に対する健全度の判定結果の比較を行った。なお、これらの変状は道路トンネル維持管理便覧に示されている判定区分による判定では、1回目の調査の時点で27箇所3A、1箇所2A、2箇所Aと判定されたものである。ここで3Aは表-1に示したように、変状が大きく通行者・通行車両に対して危険があるため直ちになんらかの対策が必要と位置づけられるものである。また、これまでに盤ぶくれ区間①～③における内空変位、区間③における地中変位の計測した結果を用い、両者の経年の変位の推移を比較、検討した。

図-2のトンネルを対象とした変状の進展状況の調査結果を以下に示す。表-2、図-14に顕著な30箇所の変状に関して、対象とした変状の箇所における変状現象の区分毎の、初年度調査時を基準にして1年後～4年後の調

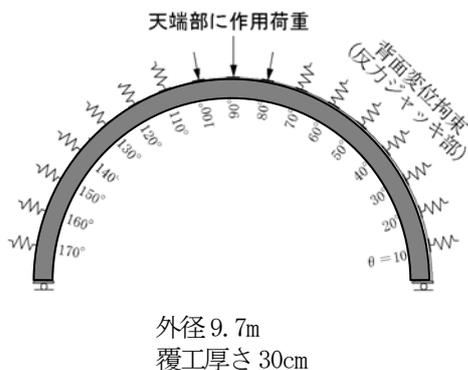
図-3 実物規模の覆工載荷試験

載荷試験は、図-3、図-4 に示すように外径 9.7m、覆工厚さ 30cm の半円形の覆工コンクリートを模擬した供試体の天端付近に油圧ジャッキにより載荷し、各載荷ステップの段階で供試体の音速を測定した。音速の計測は、図-5 に示すように音波を送信または受信するためのト

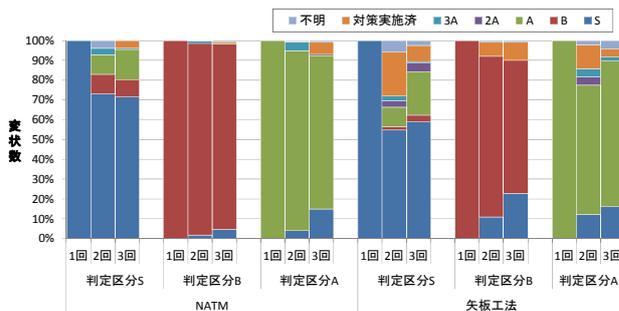
図-6 判定区分の割合 (材質劣化)

2.1.1 で示した変状の点検データを用いて点検回数ごとの判定区分を整理した。一例として、図-6 に材質劣化に分類される初回点検の判定区分 S, B, A の変状の各点検回における判定区分の割合を示す。なお、初回点検で判定区分が 2A または 3A となるデータは非常に少なかったため本分析の対象としていない。NATM については、初回点検の判定区分(以下、初回判定区分と定義)が S の変状については、2 回目以降の点検において約 3 割は初回点検と異なる判定区分となったが、初回判定区分が B の変状では 2 回目以降の点検で初回点検と異なる判定区分は 5%以下であった。初回判定区分が A の変状では 2 回目で約 1 割、3 回目で約 2 割が初回点検と異なる判定区分という結果が得られた。また、矢板工法については、判定区分の変化の傾向は概ね NATM と同様であるが、初回点検から 2 回目以降の点検で得られた判定区分が初回点検で得られた判定区分と異なったものとなる割合が高い結果となっている。また、2 回目以降の点検において判定区分 S の割合が増加している場合が見られた。このうち対策等の実施が確認できないにもかかわらず判定区分が改善されている変状が、図-6 に示

した変状のうち約5%見受けられた。なお、判定区分が改善している理由が明記されておらず、考えられる理由として点検時にはつり落とした後の判定区分を記録している等が挙げられるが、詳細は不明である。

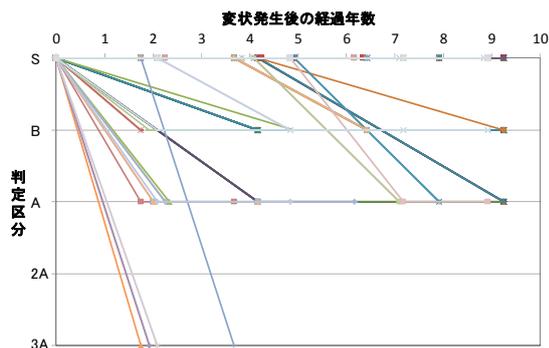
図-7 判定区分S変状の推移 (NATMの材質劣化)

図-6では、点検回数ごとのマクロ的な判定区分の推移を確認したが、各変状の進行を把握する検討を行うために、経過年数と判定区分の関連等を分析した。図-7に変状区分が材質劣化、工法がNATMの初回判定区分がSと判定された152変状における経過年数と判定区分の変化の関係を示す。対象とした152変状のうち判定区分が変化しない変状が約6割、変化する変状が約4割存在する結果が得られた。なお、本図は変状の進行を把握するため、2回目以降の点検で判定区分が改善された変状は判定区分改善直前までをプロットし、それ以降は除外した。なお、初回判定区分がBおよびAの変状については、進行が認められる変状数が少なかったため分析対象外とした。矢板工法においても同様の手法で検討を行った結果、122変状中変化しない変状が7割、変化する変状が3割程度認められた。また、判定区分が変化する変状について、判定区分が変化するまでに経過した年数ごとに変状数を整理した結果を図-8に示す。これより、矢板工法では、進行が認められる変状は発生から1～3年後に判定区分がAとなるものが6割以上であり、4～6年後には2Aや3Aとなるような変状が多い。

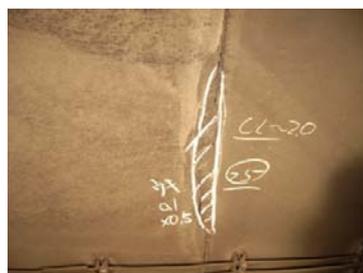
写真-1 目地周辺のうき

一方、NATMでは、変状発生から1～3年後に判定区分BおよびAになる変状が約6割を占め、判定区分3Aとなる変状は一部であった。残りの4割は4～6年後にはBやAとなる結果が得られた。ここで、判定区分がS→2A、S→3Aのように判定区分が大きく進行する変状について、変状発生部位および変状種類を確認したところ、変状発生部位はアーチまたは横断目地、変状発生時の種類はひび割れまたはうき・はく離に分類される変状であった。一例として、目地周辺のうきを写真-1に示す。このような変状は温度の季節変動により横断目地やひび割れ周辺の収縮が繰り返され、うきやブロック化の発生を促しているものと考えられる。このような変状は監視時に合わせて目地周辺を重点的な確認を行い、点検時に極力危険箇所を除去するように努めることで、変状の状態を早期に把握もしくは対応できる可能性がある。

以上より、初回判定区分から判定が変化する割合はNATMと比較して矢板工法によるトンネルで高い傾向が見られた。また、各変状の進行の把握を試みた結果、変状区分が材質劣化の初回判定区分がSと判定された変状では、3～4割の変状において判定区分の進行が確認できた。特に判定区分Sから2Aおよび3Aのように大きく変化する変状は、主に目地周辺に生じるうき・はく離であることがわかった。

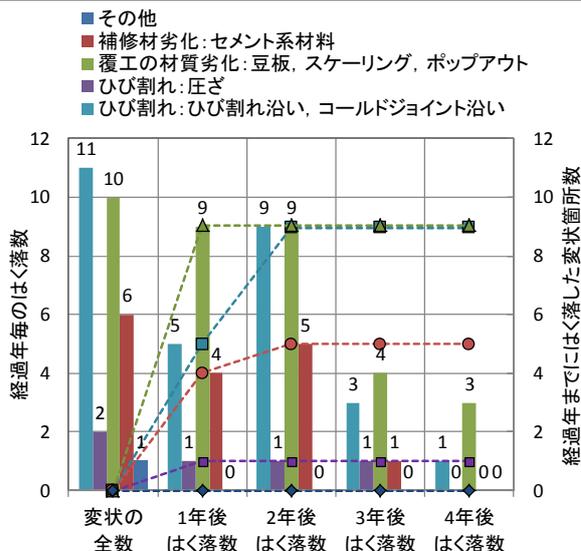
図-14 経過年によるはく落箇所数の推移

査時において見られた変状のはく落数を示す。1年後においては、初年度で3Aと評価されたうち18箇所、2Aと評価されたうち1箇所の合計19箇所、また2年後においては、初年度で3Aと評価されたうち新たに5箇所を含む合計24箇所に変状の一部もしくは大部分はく落した状況が確認された。また、3年後、4年後はそれぞれ前年度までにはく落した箇所の9箇所、4箇所が継続してはく落が発生した。

本結果より、豆板、スケーリング等が生じている場合の変状のうち、3Aと評価された変状に関しては実際に1年程度以内ではく落が生じることが多く、またひび割れやコールドジョイント沿いに生じている変状部分についても、2年程度以内ではく落が生じることが多かった。また、一度、はく落した変状箇所においても、完全にうき・はく離部分等を完全に除去出来ていない場合には、数年後に再びはく落する場合があることがわかった。

以上より、判定区分が3Aとなった変状については、実際に2年以内ではく落を生じることが多く、また、再びはく落する場合があります。利用者被害を防止するためにも現場においても早急な対策が求められると考えられる。

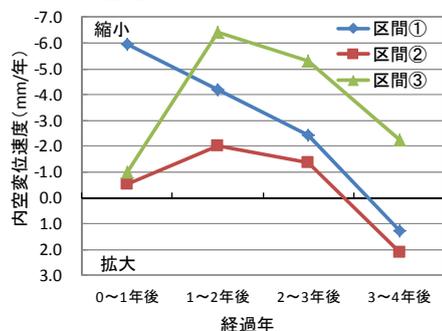
図-15 内空変位の変位速度(区間③)

また、図-15および図-16に初年度調査時を基準として1～4年後の内空変位の変位速度および地中変位の変化の傾向を示す。なお、地中変位計を設置したのは初年度調査時の翌年であったため、地中変位に関するデータは1年後からのデータになっている。図-15より内空変位は調査開始直後の1年間は1mm/年程度の変形速度であったが、1～2年後には増加している。地中変位の変形もこの時点では非常に大きくなっている。ただし、2～3年後、3～4年後と時間が経過すると内空変位および地中変位ともに変位速度や量は減少していることが分かる。1年後に地中変位計を設置するためのボーリングの削孔を行い、地山が乱されて変位が増加したことが考えられる。詳細については検討を要するが、これらのトンネル断面の変形状況と図-14で示したはく落箇所数との関連性も伺えることから、少なくとも、経時的に変形が生じる地山については、頻度を高めて点検等を行う必要があることを示唆していると考えられる。

加えて、変形等の経時変化の結果より、変状が既に進  
んでいる断面では、頻度をある程度増加して点検等を行  
うことが必要であることが変位速度の観点からも裏付け  
られた。

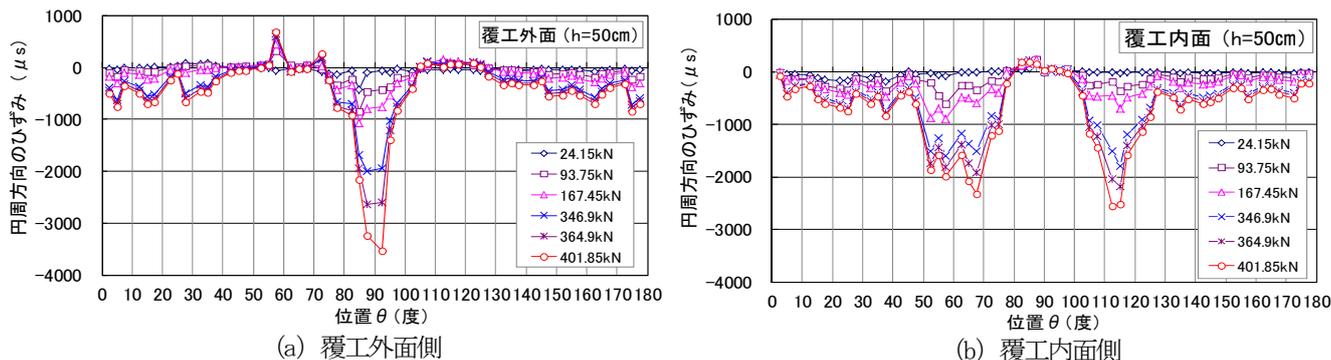
図-17 荷重試験時の覆工コンクリート表面のひずみ分布

載荷試験時の覆工コンクリートの外面側・内面側に発生するひずみ分布図を図-17に示す。本実験条件がトンネル天端(90度)付近からの載荷であるため、90度付近の覆工外面側に圧縮ひずみが、覆工内面側に引張ひず

みが発生する。ひび割れの発生は、荷重初期の段階で天端付近の覆工コンクリートの内面側に引張ひび割れが発生し、荷重重の増加とともに、最大荷重(401.85kN/断面)終了時まで新たな引張ひび割れが発生した。

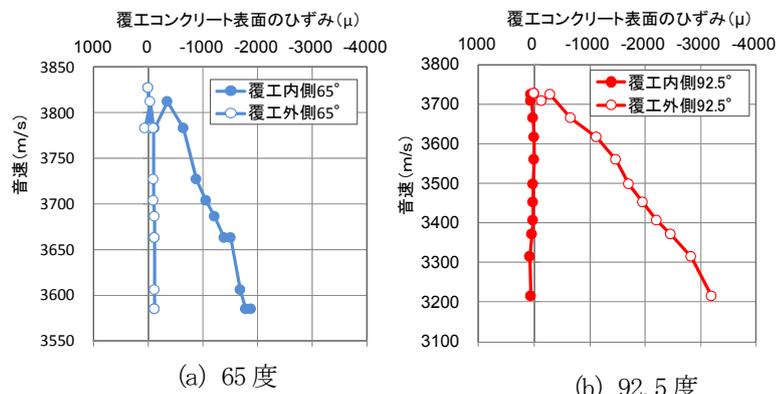
図-18 音速と覆工コンクリート表面のひずみの関係

図-18に覆工の外側側、覆工内側側で高いひずみが発生する65度、90度付近で計測した音速とひずみの関係を示す。これより、65度付近、90度付近で、それぞれ無荷重状態時の約3,800m/s、3,700m/sが荷重重の増加に伴って徐々に減少し、最大荷重時前の最終音速計測時の3,600m/s、3,200m/sまで音速が低下した。また、図-19に音速変化率とひずみの関係を示す。ここで、無荷重状態における伝搬時間を $t_1$ 、荷重状態の伝搬時間を $t_2$ 、無荷重状態の音速を $c_0$ 、音速の変化量を $\Delta c$ とした場合、音速変化率 $\Delta c/c_0$ は式(1)から算定される。

性があることが明らかとなった。なお、あらかじめ覆工の音速を事前に把握しておくことが、応力状態をより適切に判断できるものと考えられる。本実験で使用した供試体では、無荷重状態で計測した覆工の12箇所の音速は3,650~3,850m/sの範囲にあり、ばらつきはあるものの一定の範囲内にあった。

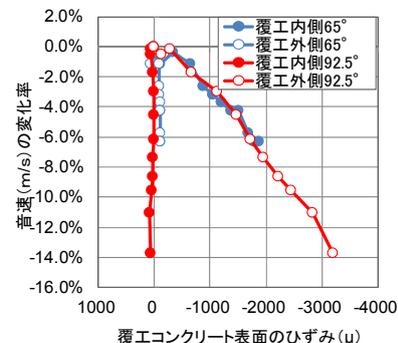
図-19 音速変化率と覆工コンクリート表面のひずみの関係

$$\frac{\Delta c}{c_0} = -\frac{\Delta t}{t_1} = -\frac{t_2 - t_1}{t_1} \quad (1)$$

図より、音速変化率と覆工表面に発生するひずみとの関係はある一定の関係にあり、概ね3,000 $\mu$ 程度のひずみが発生している付近の覆工内部の音速は約14%程度の変化が生じていることがわかる。

以上より、トンネルの覆工コンクリートに外力等が作用して応力状態が変化した場合、音速の変化に着目することで致命的な損傷に至る前にその状態を把握できる可能
