土石流・斜面崩壊の監視・観測技術に関する研究

担当チーム：土砂管理研究グループ（火山・土石流）

研究担当者：水野秀明，木下篤彦，高原晃宙

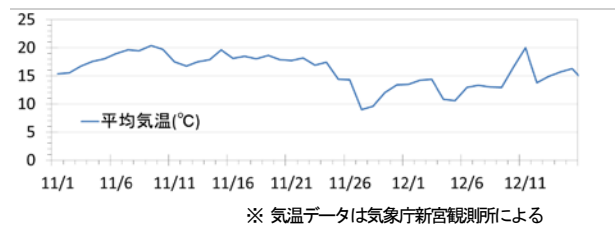
図-2 電気探査実施期間と気象状況 (2015/11/1~12/15)

電気探査では表層部の比抵抗分布状況をより詳細に解析する必要があるため、電極間隔を1mとした。調査時期と当時の降雨状況を図-2に示す。

※ 雨量データは那智高原公園雨量計による

※ 気温データは気象庁新宮観測所による

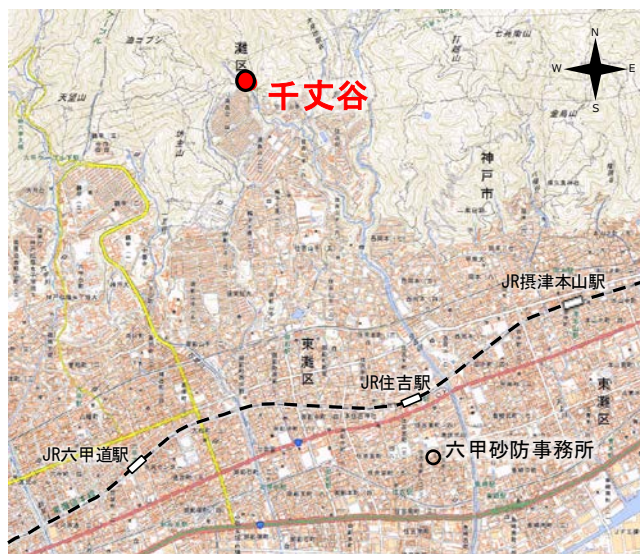
図-4 観測地位置図（地理院地図に加筆）

観測地である千丈谷の位置を図-4 に示す。千丈谷が位置する六甲山系では、平成7年の兵庫県南部地震による崩壊が1,400箇所を上り⁴⁾、近年では平成26年台風11号のもたらした豪雨により約270箇所の崩壊が発生した⁵⁾。千丈谷においても千丈谷堰堤下流の左岸側斜面に崩壊が確認された。また、地質は花崗岩を主体とし、風化作用によりマサ化が進んでいる。

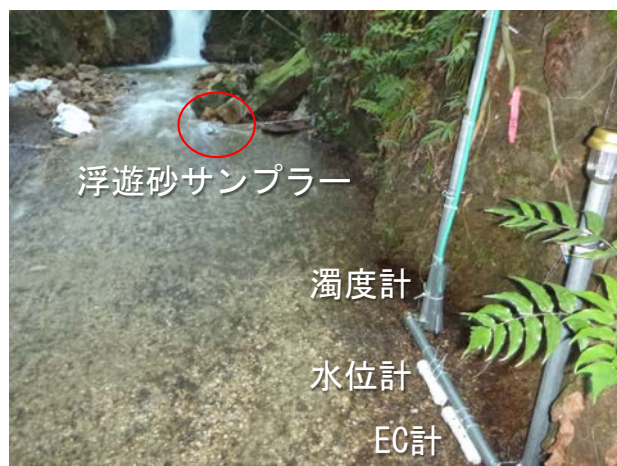
写真-1 観測機器設置状況（下流より撮影）

した。観測機器の設置状況を写真-1及び写真-2に示す。

水位計は、土砂移動発生時の水位・流量波形の分析による土砂移動発生予測の基礎データを取得し、濁度計は、濁水発生を検知による土砂移動発生覚知の適用性を検証するために設置した。また、浮遊砂サンプラーは流域の浮遊土砂流出特性の現状の把握、電気伝導度計は観測に困難を伴う砂防河川での水位流量観測の代替手法としての可能性を探るために設置した。

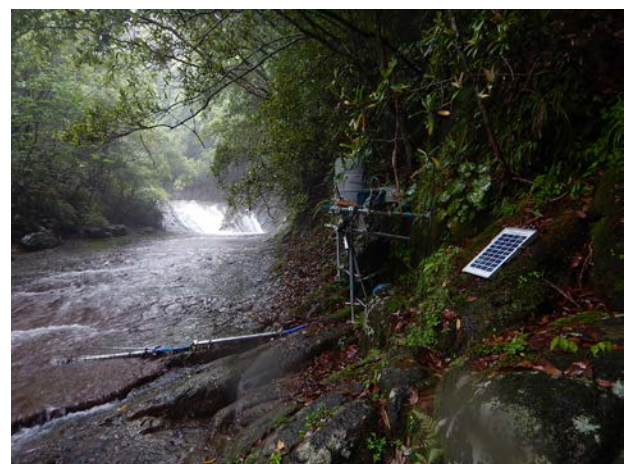
写真-4 上流側の観測箇所

平成27年7月より観測を開始した。濁度・水位観測を上下流2地点で実施している。下流の観測箇所は流域出口の不透過型堰堤の下流に、上流の観測箇所は、砂防堰

堤3基(不透過型2基、透過型1基)の上流に設定した。写真-4に上流側観測箇所を状況を示す。また、出水時には、24時間体制で、1時間毎の採水・流速観測を実施している(写真-5)。

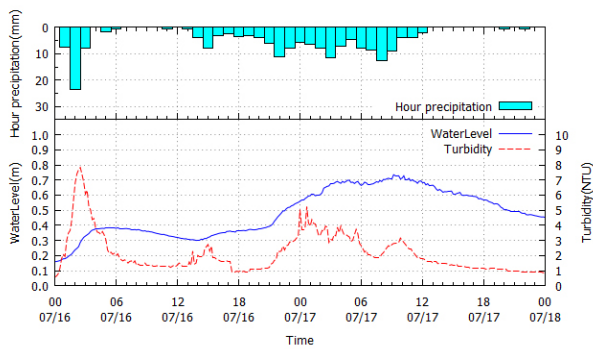
図-6 台風11号時の時間雨量・濁度・水位の時系列

台風11号の接近に伴い、平成27年7月16～17日に累計187mmの降雨があった(AMeDAS新宮観測所)。下流側の観測箇所にて測定した水位と濁度のデータを図-6および図-7に示す。降雨に伴い水位および濁度が変化する状況が良好に観測されている。
