重点 24. 積雪寒冷地における道路舗装の予防保全に関する研究

担当チーム：寒地道路保全チーム

【要旨】

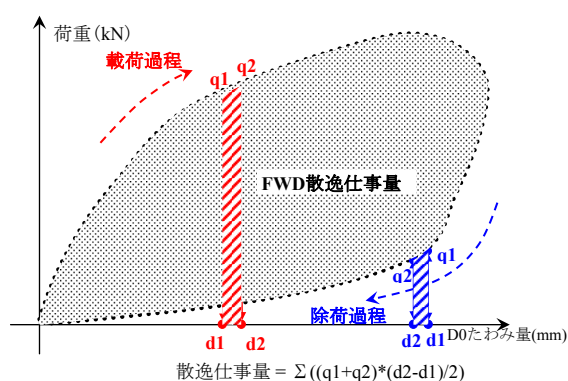
FWD 散逸仕事量(Dissipated Work)とは、FWD 測定によって得られる載荷荷重と載荷点直下のたわみ量 D0 の時系列データを用い、図 3.1-2 のように測定荷重を縦軸に、D0 たわみ量を横軸として時系列順にプロットした際にグラフ上に描かれるヒステリシスループに囲まれた部分の面積と定義される。この部分の面積は、FWD 衝撃荷重の載荷過程でなされる仕事量と、除荷過程でなされる仕事量の差と考えることができ、その仕事量の差は舗装体の挙動に伴ってどこかへ散逸したと見ることができる。仕事量の散逸先は、アスファルト混合物層や路盤層、路床層、さらには FWD 載荷版下面のゴム材やゴムバッファや測定装置の機械的摩擦等と考えられ、FWD 散逸仕事量はこれら散逸先で散逸した仕事量を全て含んだものと考えられる。したがって、アスファルト舗装の疲労ダメージ評価に厳密を期すには、各々の部位で散逸した仕事量を個別に定量的に把握した上で、アスファルト混合物層や路盤層、路床層において散逸した仕事量を切り出して疲労ダメージとの関係評価を行うのが理想である。

図 3.1-2 散逸仕事量の算出方法

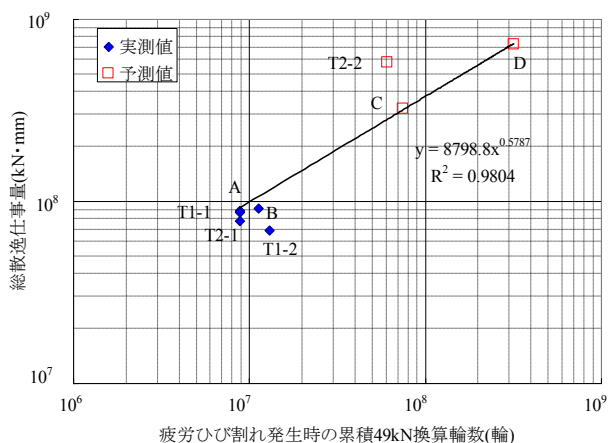
図 3.1-3、図 3.1-4、図 3.1-5 に示した回帰式から算定した。また、図 3.1-11 における総散逸仕事量とは、単位散逸仕事量 \div 49kN 輪での 1 回走行当りの散逸仕事量とみなして、疲労ひび割れ発生までに通過した累積 49kN 換算輪数を単位散逸仕事量に乗じて得られる、疲労ひび割れ発生までの散逸仕事量の総和と定義したものである。

輪数は、両対数紙上で直線の関係が明確となる。また、図 3.1-11 からは、総散逸仕事量と累積 49kN 換算輪数の間にも両対数紙上で直線となる関係が認められる。

図 3.1-11 総散逸仕事量と疲労破壊輪数の関係

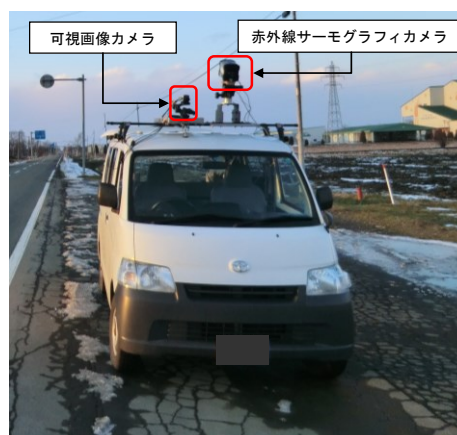
札幌市近郊のアスファルト舗装区間(延長 5km)において、秋期に、赤外線サーモグラフィカメラを用いて非破壊、非接触で路面測定を行った。赤外線サーモグラフィカメラは写真 3.3-1 に示すような車両に搭載し、通常の走行速度(60km/h 以下)で車線規制などは行わずに熱計測調査を実施できる。赤外線計測にあわせて、赤外線画像と同じ部位を可視画像でも撮影し、路面及び道路周辺の状況を把握した。走行計測で得られるアスファルト舗装の熱分布画像から、内部の含水や滞水に起因する温度変状箇所を抽出した。計測時の各種条件は以下のとおりである。

写真 3.3-1 赤外線カメラを搭載した調査車両

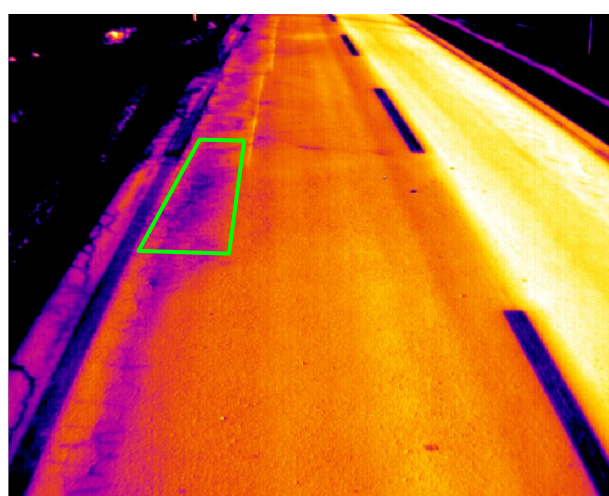
赤外線計測時の舗装表面はほぼ乾燥状態であったが、前日までの雨や早朝までの降雪に伴う水分の影響で、多くの箇所では含水や滞水を示す温度の低下部分が確認された。特にひび割れなどの損傷が発生している周辺は、周囲と比較して温度が低い部分が多く見られ、ひび割れの周辺は含水している状態であると推測された。一例として、ある測定箇所の可視画像と赤外線画像を写真 3.3-2 に示す。可視画像では水分の存在は見られず、ひび割れが見られる以外は特段の変状は気にならないが、赤外線画像では外側タイヤ走行位置に発生したひび割れの周辺の温度が面的に低くなっていることが確認できた。これはひび割れ周辺のアスファルト混合物が含水や滞水によって温度が低くなっているためと推測される。同一の箇所を翌年3月に目視調査した際の写真を写真 3.3-3 に示すが、ポットホールが発生していた。写真 3.3-2、写真 3.3-3 において緑色で示した枠はほぼ同じ部位を囲ってあるが、融雪期にポットホールが発生した部位は、秋期の赤外線計測時には温度低下がはっきりと記録されていることが確認できる。ひび割れ部付近の混合物は水の影響を比較的受けやすく、ポットホールの発生に繋がる危険性があるが、

赤外線熱画像内：(低温) 濃い青←紫←橙→黄→白 (高温)

写真3.3-2 同一箇所の路面調査時画像

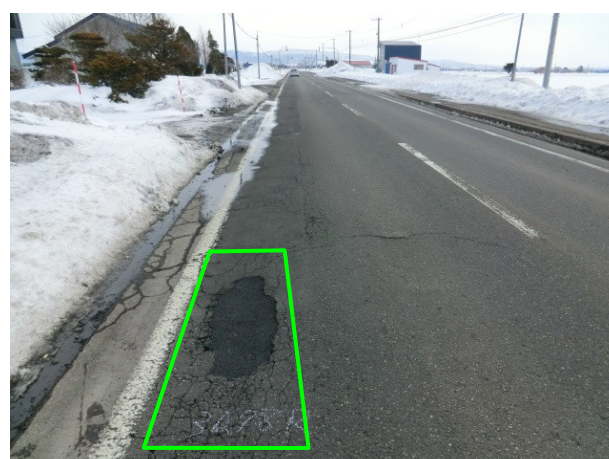
写真3.3-3 写真3.3-2と同一箇所の目視調査時状況
(ポットホールが発生し穴埋めされている)

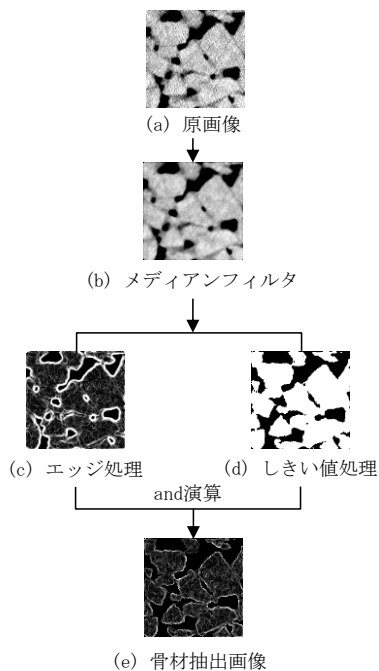
ここで、DIC 解析を行うために、図 3.4-5 に示すような画像処理を行った。具体的には、はじめに原画像のノイズを取り除くために、メディアンフィルタと呼ばれる平滑化処理を行った。次に輪郭を抽出するためのエッジ処理と、骨材を抽出するためのしきい処理を実施し、and 演算を行うことにより、骨材抽出画像を作成した。

図 3.4-5 DIC のための画像処理

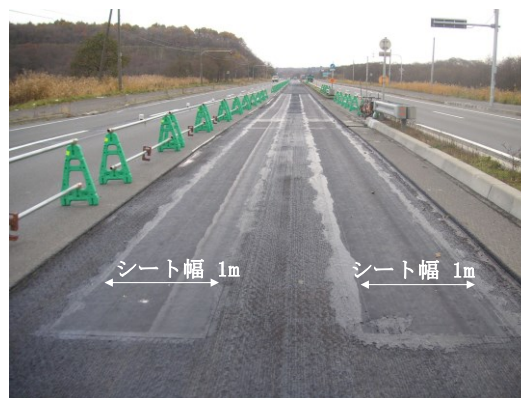
写真4. 2-1 ひび割れ抑制シート貼り付け後の状況

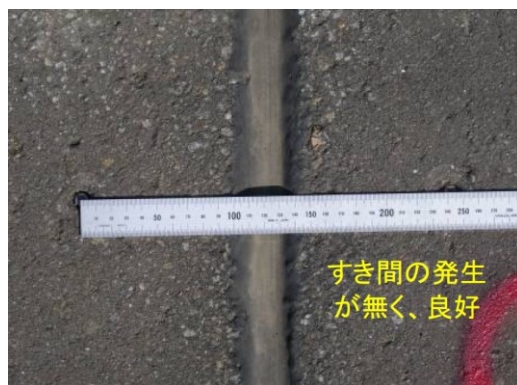
また、観測ピンの計測で、ひび割れ部の日々の変動は計測できていないものの、1冬経過後には幅が2～5mm程度広がっていることが確認された。高弾性タイプの1冬経過状況を写真4.3-2に、低弾性タイプの1冬経過状況を写真4.3-3に、開発品の1冬経過状況を写真4.3-4に示す。

写真4.3-4 開発品の1冬経過状況

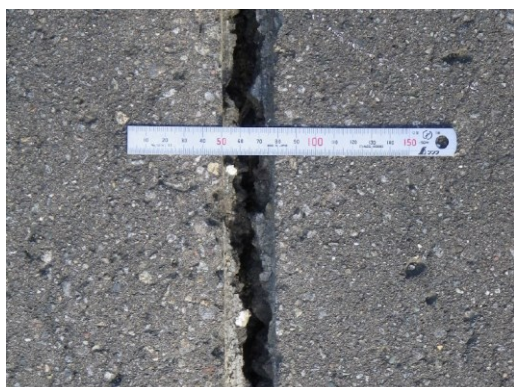
写真4.3-1 既設アスファルト舗装のひび割れ箇所

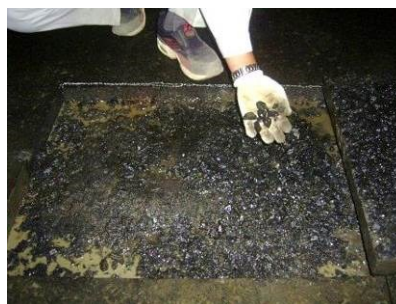
写真 4.4-1 水分の浸入による基層のはく離

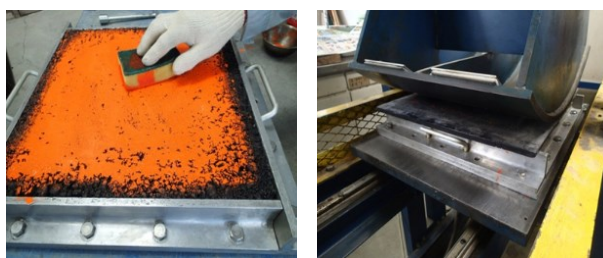
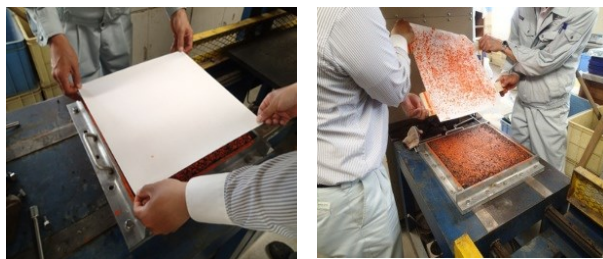
表 4. 4-4 転写の手順

1. 供試体の設置	供試体の底面が上になるようにして型枠を設置
2. インクの塗布	供試体に墨汁を塗布
3. 転写用紙の設置	供試体上に転写用紙を載せる
4. ゴム板の設置	供試体上の複写紙の上にゴム板を設置
5. 転写	ローラーコンパクタを 2 往復させて転写

写真 4. 4-2 転写作業の状況

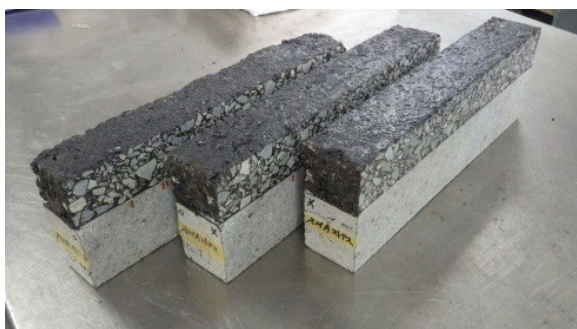
作製した 3 個の供試体の隣り合った 4 つの切断面を目視観察し、混合物中の粗骨材の稜角部が防水工を貫通して RC 床版に達している点数を数えた。この各断面で観察された点数の平均値を用いて、防水工に与える損傷の程度を評価した。

写真 4.4-6 防水工の損傷確認用供試体

基層用混合物を施工する際、混合物中の粗骨材の稜角部が防水工を貫通して RC 床版に達することで、床版への水分の浸入経路になると想定した。この防水工の損傷状況を確認するため、コンクリート版上に防水工及び基層用混合物を施工した供試体を用いて、混合物中の粗骨材の稜角部が防水工を貫通した点数をカウントし、各混合物が防水工へ与える損傷の程度を評価した。
