積雪寒冷地における新たな交差構造の導入に関する研究

担当チーム：寒地交通チーム、
寒地機械技術チーム

STUDY ON INTRODUCTION OF NEW INTERSECTION DESGN IN SNOWY COLD REGION

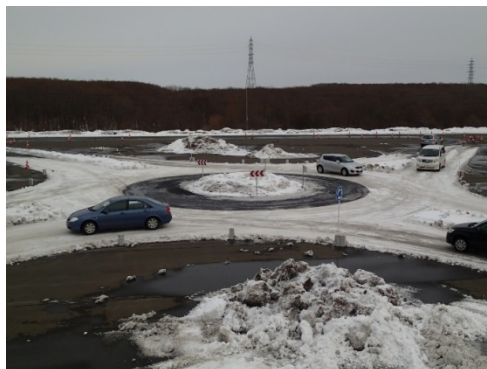
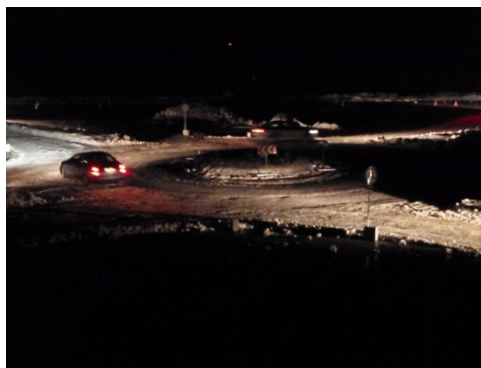
写真-1 実験の様子

実験状況については、以下の写真-1 に示すとおりである。

(1) 昼間

(2) 夜間

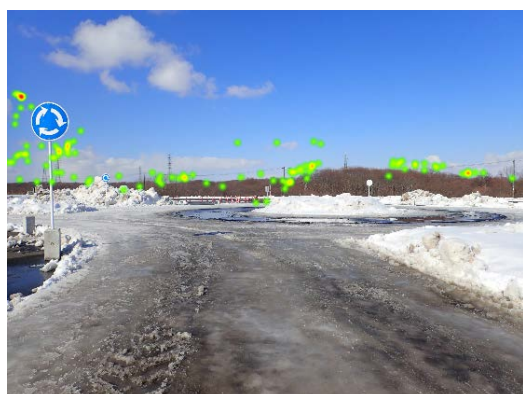
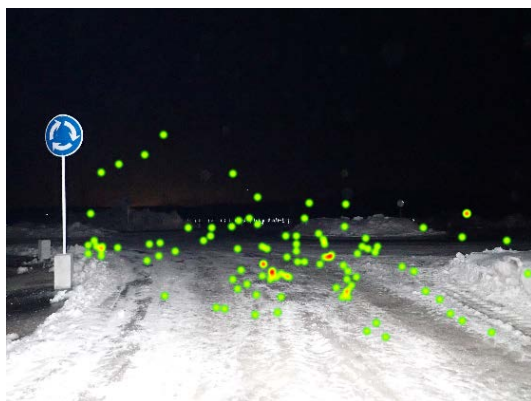
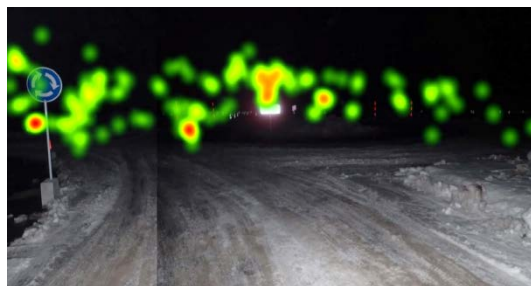
図-4 視線計測結果
(ヒートマップで表示)

被験者ドライバーが試験車両の運転時におけるガラス型視線計測装置の計測結果の一例は、図-4のとおりである。ドライバーの視線をヒートマップで表示している。緑色から黄色、黄色から赤色へと変わるほ

ど視線の増加を示している。ケース1のシェブロン標識と視線誘導標（スノーポール）の設置なしの条件では、昼間は前方の中央島全体に視線が向いている。夜間になると、環道の路面上に視線が向いていることが分かる。また、ケース3のシェブロン標識及び視線誘導標（スノーポール）が設置された状態の夜間においては、中央島に設置したシェブロンへ視線が集中していることがデータ取得できた。

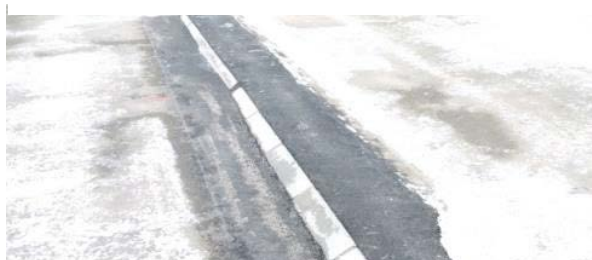
写真-2 エプロン構造

実験に使用したエプロンは、アスファルトと縁石に

より形成された、端部に鉛直部がないすりつけ形状(傾斜角度13°、20°、30°、45°、60°)の直線的な構造とした(図-5、写真-2)。

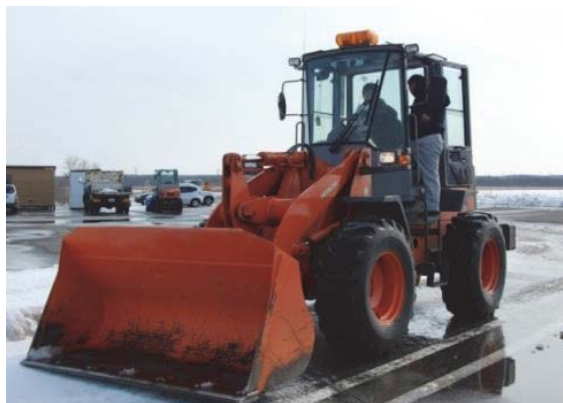
写真-3 ホイールローダ(7t級)

実験には、ホイールローダ(7t級)(写真-3)とモータグレーダ(3.1m級)(写真-4)を使用した。

ホイールローダはバケットの推進角度が90°に固定されているが、モータグレーダはブレードの推進角度を調整可能であり90°に設定した。また、環道の除雪作

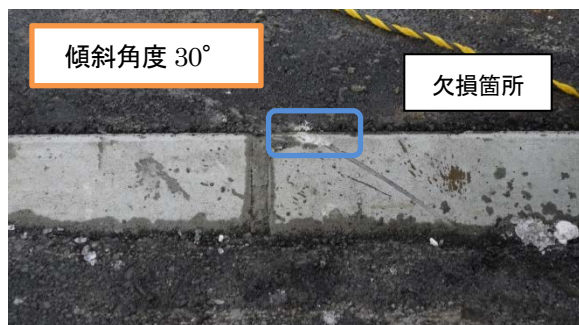
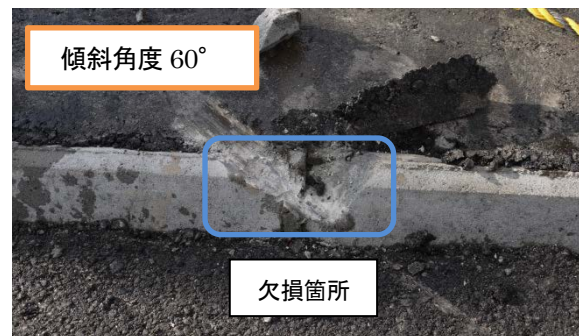
図-5 縁石の損傷状況：ホイールローダ

実験の結果、ホイールローダのバケット接触による縁石の損傷状況は、傾斜角度45°、60°で欠損が生じたが、13°では欠損は生じず、30°では欠損が生じて、45°及び60°に比べ損傷の程度は小さい状況であった(表-3、図-5)。

これらの実験結果から、ホイールローダの場合はすりつけ形状の傾斜角度が30°を超えると縁石を相当欠損させること、モータグレーダの場合は傾斜角度が20°を超えると縁石を相当欠損させることが確認された。

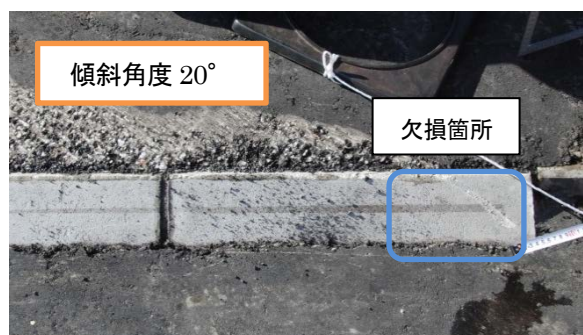
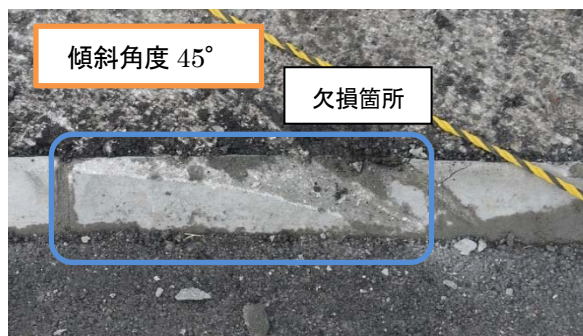
図-6 縁石の損傷状況：モータグレーダ

モータグレーダのブレード接触による縁石の損傷状況では、傾斜角度30°、45°、60°で下端部(路面)から欠損が発生し、傾斜角度13°、20°では欠損が生じないか、若干の欠損が発生したが、30°以上の角度の縁石

に比べて損傷の程度は小さい状況であった（表-4、図-6）。
