火災を受けた橋梁の健全性評価に関する試験調査

【要旨】

STUDY ON EVALUATION OF BRIDGE DAMAGED BY FIRE

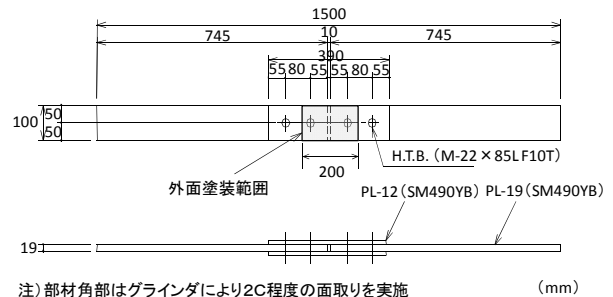
図-1 試験体寸法 (ボルト継手)

試験体一覧を表-1 に、試験体寸法を図-1 に示す。試験体の加熱温度は、文献12) において、すべり耐力が低下しはじめる温度が 350℃付近であることを参考に、室温、200℃、300℃、350℃、450℃の5温度とした。各試験温度について、加熱冷却後の引張試験(すべり試験)を3体、ボルト及び座金の硬さ試験を1体実施した。また、試験体の連結板表面には、鋼道路橋塗装・防食便覧⁸⁾ において新設塗装仕様のうち一般外面用として示されている「C-5系塗装」と、塗り替え塗装仕様として示されている「Rc-I系塗装」及び「Rc-III系塗装」を1体ずつ塗装し、加熱冷却後の外観変化を観察するものとした。塗装領域は、図-1 中に示す連結板の中央部の領域とし、試験体1体につき、連結板上下2枚の表面(2面)とした。接合面については全試験体に対し無機ジンクリッチペイントを塗装した。塗膜の管理値について道路橋示方書・同解説Ⅱ鋼橋編¹⁶⁾、道示Ⅱと示す)を満足することを基本とし、表-2とした。また、連結板外面塗装の仕様を表-3に示す。それぞれの塗料の塗装後には膜厚測定を行った。膜厚測定位置及び

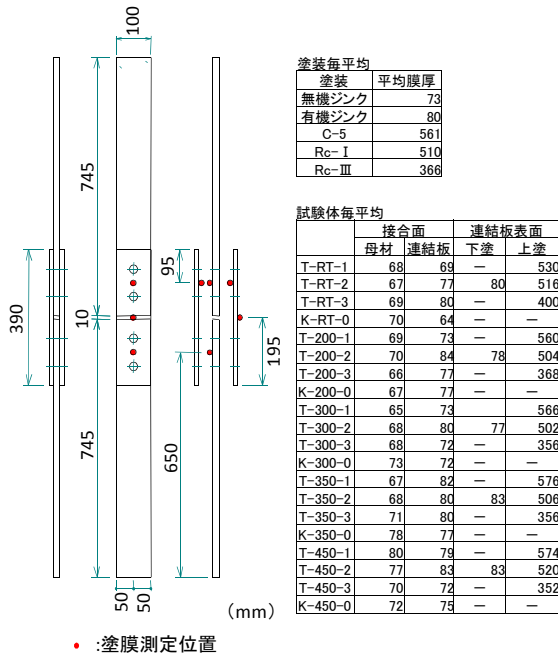
図-2 塗膜測定位置及び計測結果

塗膜厚測定結果を図-2に示す。なお、塗装から加熱試験実施までに約1ヵ月間の乾燥期間を設けた。

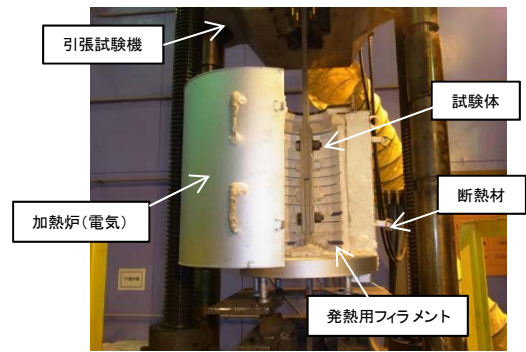
図-4 試験体加熱冷却時のセット状況

試験体加熱冷却時のセット状況を図-3に示す。試験体は 1000kN 構造物試験機（JFE テクノリサーチ所有）により、道示Ⅱに規定されている許容力の 50%を負荷した状態で、電気炉により均一に加熱し、所定の温度に到達してから 15 分間均熱した後、加熱

を終了し電気炉を開放して自然冷却した。加熱によって、ボルトの機械的性質の変化とボルトのリラク

セーションによる軸力低下等が生じ、すべり耐力が低下することが既往の文献(17)で指摘されている。また、ボルトのリラクセーションによる軸力低下量は、厳密には加熱温度の他に加熱時間の影響を受け、同文献では、リラクセーション曲線が報告されている。ここで設定した加熱時間は、文献(17)のボルト(F10T)のリラクセーション曲線において軸力低下傾向がある程度明確にみられる加熱時間を基に設定したものである。また、荷重は、試験体の温度が70℃以下になるまで継続して負荷した。

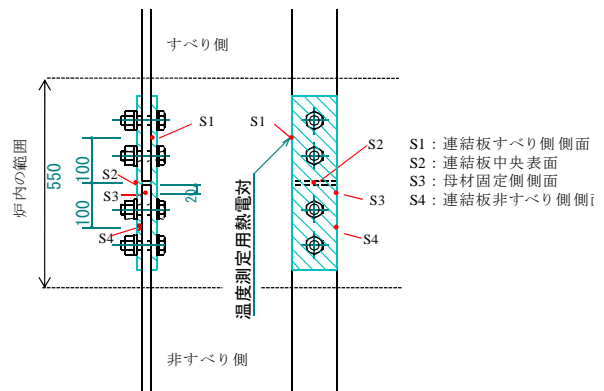
図-4 温度測定位置

試験体温度は線径0.65mmのK熱電対(JIS C 1602クラス2)により、図4に示す位置で計測する。昇温速度は10℃/min.以下とする。

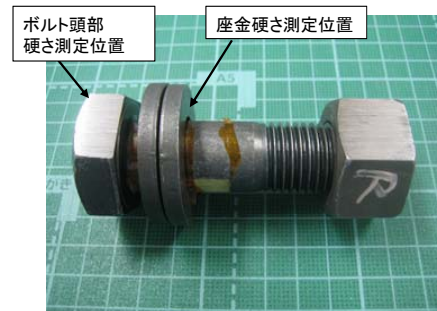
図-5 硬さ測定位置（ハンドグラインダー研磨後）

各温度の硬さ試験用試験体は、加熱冷却後分解し、ボルト頭部及び座金表面のビッカース硬さ試験(JIS Z 2244に準拠)を実施した。試験数はボルト及び座金の各々に対して3点ずつとした。また、現場での硬さ計測を想定し、可搬型の超音波硬さ計による計測も行うものとし、可搬型の超音波硬さ計による計測はボルトに対してのみ行った。また、計測前にハンドグラインダー表面研磨を行い、研磨材の粗さを、9 μ m、6 μ m、3 μ m、1 μ mの順に変えて行った。

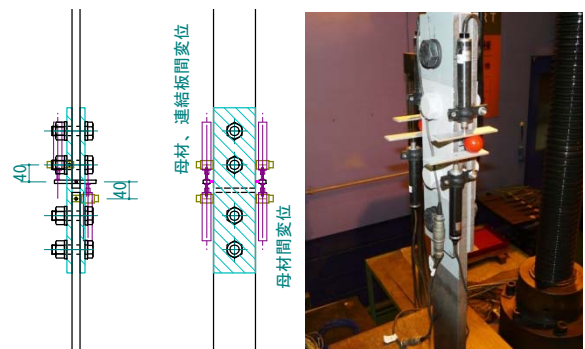
図-6 変位計位置と設置状況

引張試験は、摩擦接合部にすべりが生じるまで単調に載荷した。引張速度は試験機のチャック間変位で1.0mm/min.以下とした。変位の計測方法を図5に示す。試験により得られたすべり荷重から、下式によりすべり係数を算定する。

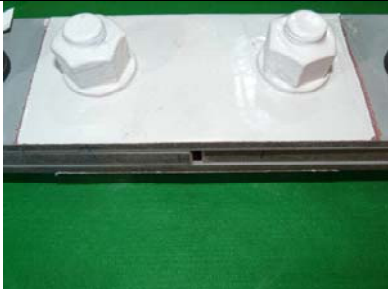
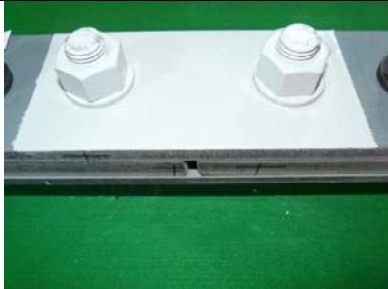
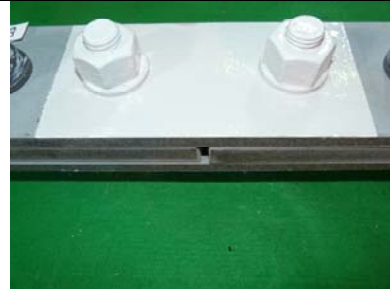
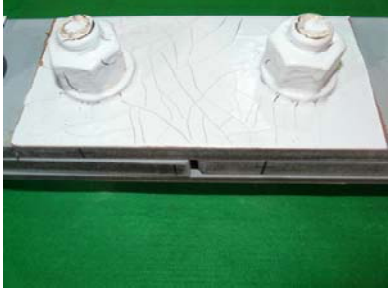
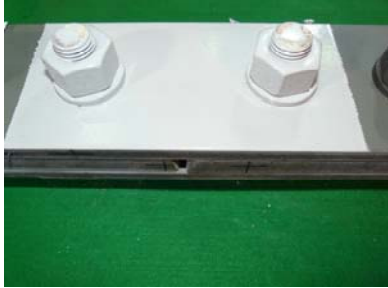
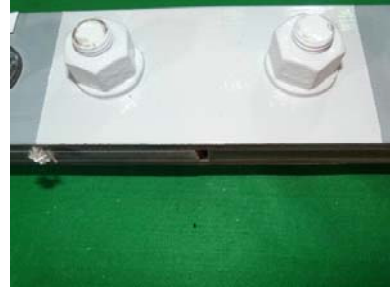
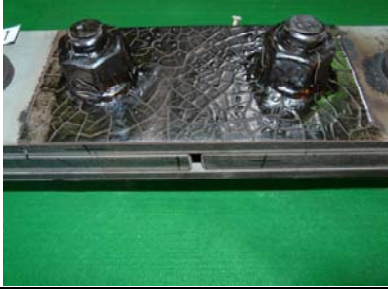
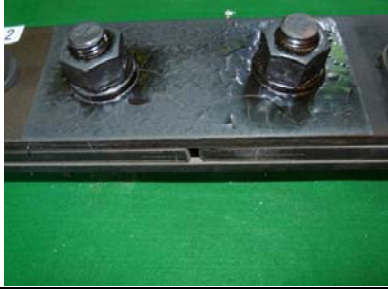
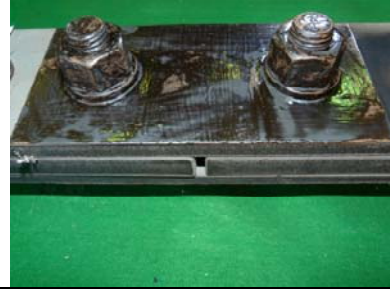
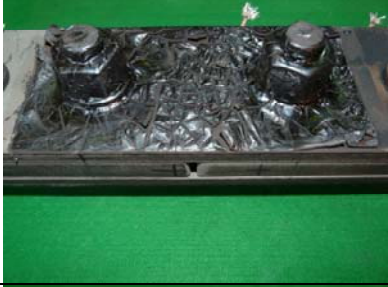
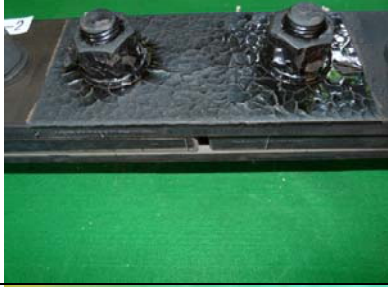
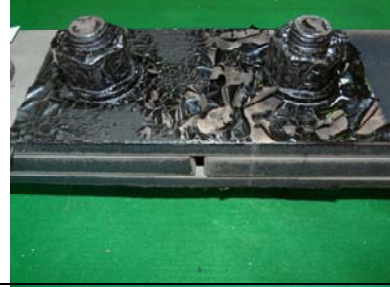
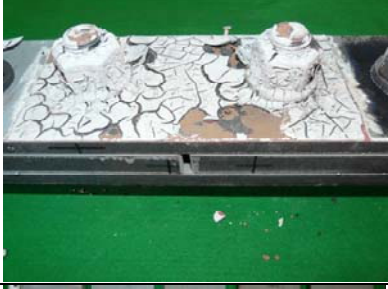
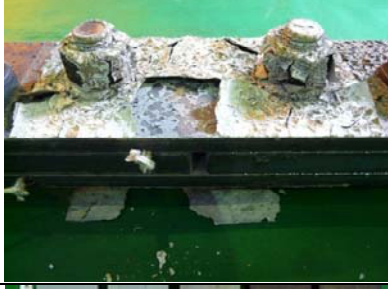
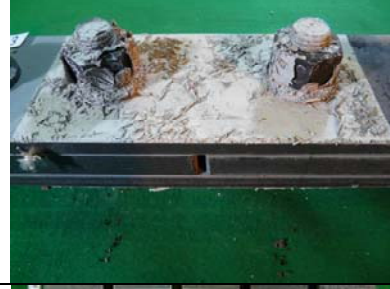
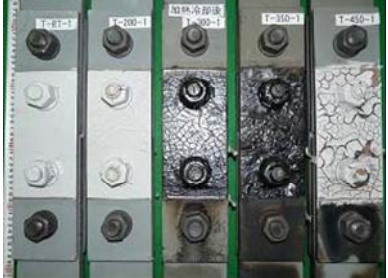
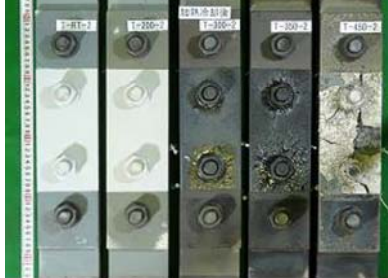
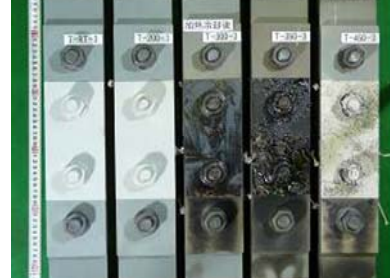
図-7 加熱冷却後の塗膜の外観変化

加熱冷却後の試験体塗装面を図7に示す。いずれの塗装についても、加熱温度200℃のものは、常温からの色変化が少なく表面にひび割れが生じる程度であり、300℃および350℃のものは塗料が燃焼途中で黒色に変化している。さらに、加熱温度が450℃になると、塗料はほぼ完全に燃焼し、表面の残留物は白色の灰状で、剥離や脱落も顕著であった。

加熱温度と鋼材表面に塗装された塗膜の外観変化について検討した。いずれの塗装についても、加熱温度200℃のものは、常温からの色変化が少なく表面にひび割れが生じる程度であり、300℃及び350℃のものは塗料が燃焼途中で黒色に変化し、さらに、加熱温度が450℃になると、塗料はほぼ完全に燃焼し、表面の残留物は白色の灰状で、剥離や脱落も顕著であった。また、加熱温度と高力ボルトの硬さの変化についても検討を行った。硬さは、450℃まで加熱された試験体において、室温時と比べ約1割低下することが分かった。ビッカース硬さ試験と可搬型の超音波硬さ計の両方で測定を行い、可搬式の硬さ計の結果も硬さの変化をとらえていることを確認した。ここでの検討では、加熱温度と塗膜の外観変化及び硬さの変化がみられたが、実際の火災では、出火源が炭化物系である場合には、煤が塗膜に付着し、塗膜の黒色化との区別が難しい場合も想定される。このため、現場の状況等に応じて、塗膜外観調査と高力ボルトの硬さ調査の両方を行い、被災温度の推定を行うことが望ましいと考えられる。

これまでに検討事例のない、鋼道路橋塗装・防食便覧(平成17年)⁸⁾に示されている塗装系を対象に、加熱温度と鋼材表面に塗装された塗膜の外観変化について検討した。いずれの塗装についても、加熱温度200℃のものは、常温からの色変化が少なく表面にひび割れが生じる程度であり、300℃および350℃のものは塗料が燃焼途中で黒色に変化し、さらに、加熱温度が450℃になると、塗料はほぼ完全に燃焼し、表面の残留物は白色の灰状で、剥離や脱落も顕著であった。

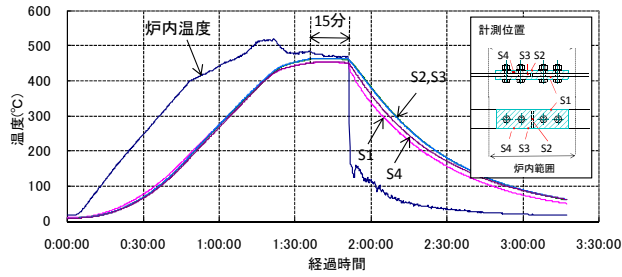
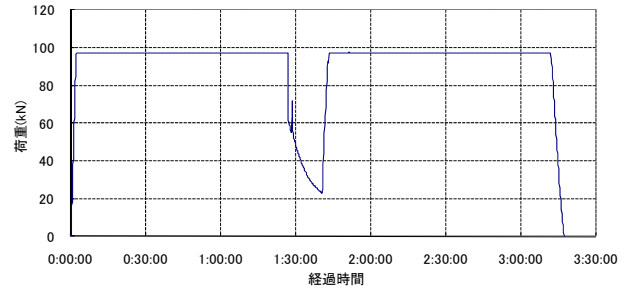
図-8 加熱冷却時の計測結果 (T-450-2)

加熱冷却時の計測結果のうち、試験体T-450-2の結果を図8に示す。図8(a)は、温度-時間関係を示している。試験体温度は、炉内温度よりも低めの温度となっているが、試験体の計測温度(4箇所)はほぼ同じ値となっており、均一に昇降していることがわかる。また、図8(b)は、荷重-チャック間変位関係を示している。試験体T-450-2は、昇温中に摩擦接合部にすべりを生じ、荷重が低下した。試験体T-450-2は、すべり発生後、加熱は継続しつつ荷重を所定値まで戻し、加熱冷却を継続した。加熱後、試験体のけがき線のずれを確認するとともに、接合面の観察を行い、すべり跡を確認した(図9)。T-450-2以外の試験体は、加熱時にすべりは生じなかった。試験体T-450-2は、新規ボルトに取替え、接合面については補修を想定してそのまま接合面処理を行わず、軸力については同じように導入してからすべり耐力試験を行った。

(a) 加熱冷却時の温度-時間関係

(b) 加熱冷却時の荷重-チャック間変位関係

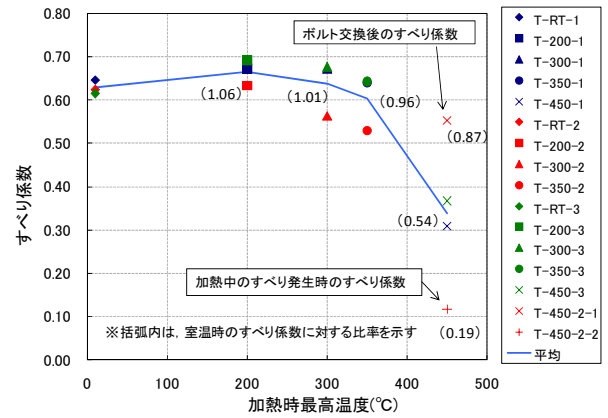
図-10 加熱冷却後のすべり係数の変化

試験により得られたすべり荷重からすべり係数を求め、加熱温度とすべり係数の関係を整理したものを図10に示す。ここで、すべり係数算定時の軸力は締付け時の設計値である205kNとしている。図中には、室温時のすべり係数の平均値に対する各温度のすべり係数の平均値を括弧で示している。すべり係数は、350℃から若干下がり始め、450℃では室温時と比較して半分程度となり、道示の設計すべり係数0.40以下となっている。なお、外面塗装Rc-I系の試験体のすべり係数は、他に比べ低い傾向が見られた。Rc-I系の試験体は、製造過程において、ボルト締付け前に連結板表面に有機ジンクリッチペイントを塗装していること、また、下地処理として連結板両面にショットブラスト処理を施していることの2点が他の試験体と異なっており、これらが影響を及ぼした可能性が考えられる。

すべりが生じたため、引張試験前に全ボルトを交換し、組立時と同様のトルクで締付けた後に、引張試験を行った。これにより試験体 T-450-2 はすべり係数の回復 (0.12→0.55) が認められたが、室温時のすべり係数と比べ 0.87 であり、約 1 割程度低い値であった。一度すべりが生じたために接合面が一部乱され、このような低下が生じているものと考えられる。

また、鋼橋において火災により耐力の低下が懸念される高力ボルト摩擦接合継手を対象に、加熱温度とすべり耐力の変化について検討を行った。すべり係数は、350℃から若干下がり始め、450℃では室温時と比較して半分程度となり、道示の設計すべり係

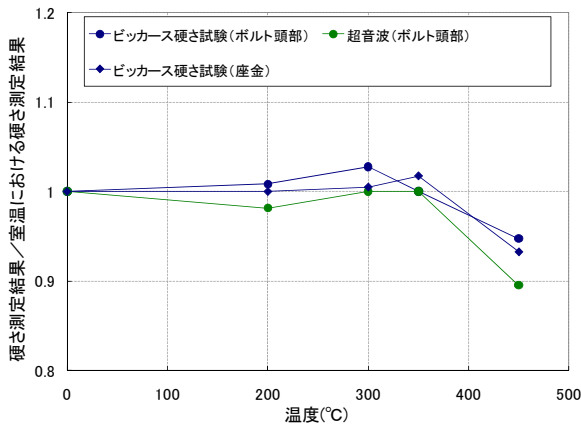
図-11 加熱冷却後の硬さの変化

硬さ試験の結果を加熱温度と硬さの関係として整理したものを図-11 に示す。図中の縦軸は、室温時の硬さに対する比率としている。450°C付近で若干下がり、室温時の約1割低下している。ビッカース硬さ試験と可搬式の超音波硬さ計の相対比較をすると、可搬式の硬さ計の結果も硬さの変化をとらえていることを確認した。

数0.40以下となった。また、加熱温度と高力ボルトの硬さの変化について、ビッカース硬さ試験とともに、現場での調査を想定して、可搬式の超音波硬さ計による計測を行い両者の結果を比較した。硬さは、450℃まで加熱された試験体において、室温時と比べ約1割低下し、可搬式の硬さ計の結果も硬さの変化をとらえていることを確認した。

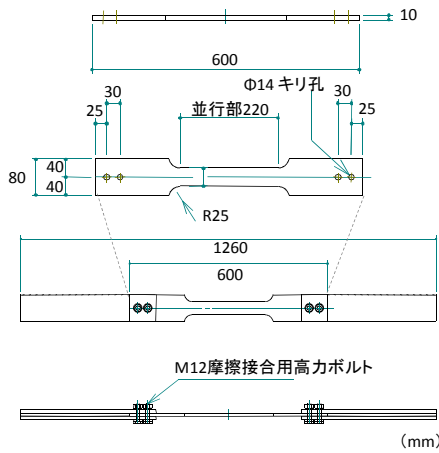
図-12 試験体の寸法形状 (鋼材)

試験体一覧を表-6 に、試験体の寸法形状を図-12 に示す。対象鋼材は、SM490Y, SM490AW 材とした。また、試験体の加熱温度は、室温, 200°C, 300°C, 350°C, 450°C, 550°Cの6温度とした。室温以外の試験体については、加熱冷却時に道示Ⅱに規定される許容応力度の50%の応力度を生じる荷重を負荷するものとした。

試験体は JIS Z 2241 に規定される 1A 号試験片とし、電気炉で加熱するために加熱・冷却時にはつかみ治具により全長を 1260mm とする。引張試験時には、つかみ治具を取り外し、全長を 600mm とした。

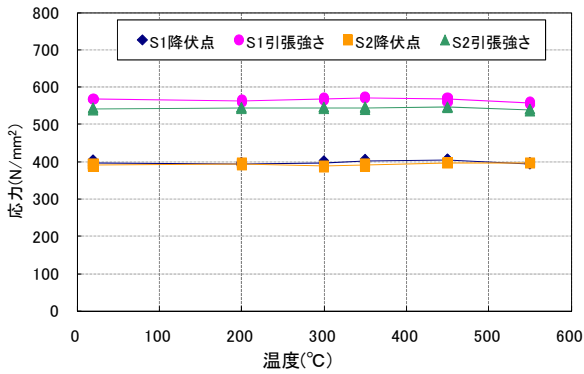
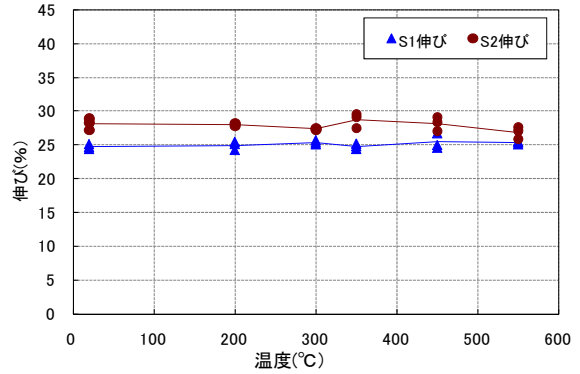
図-13 加熱冷却後の鋼材の強度特性変化

(a) 降伏点, 引張強さ

(b) 伸び

験体で荷重は一定値を確保しており、挙動の変化は特段見られなかった。また、引張試験の結果について、図-13に示す。今回実施した550℃までの加熱条件では、降伏点、引張強さ、伸びについて、明確な変化は認められなかった。

鋼材(SM490Y, SMA490AW)については、最大550℃まで加熱した中で、強度特性の変化は特段みられなかった。一般に、鋼材の降伏点やヤング率は、

さらに、これまでに報告事例がほとんどない耐候性鋼材SMA490と鋼道路橋で一般的に使用される溶接構造用鋼材SM490Yを対象に、加熱温度と鋼材の強度特性変化の関係について検討した。SM490Y、SMA490AWとともに、最大550℃まで加熱した中で、強度特性の変化は特段みられなかった。文献¹³⁾では、SM490Yに対し、無負荷状態で加熱冷却後の強度特性の結果を報告しているが、死荷重相当の荷重を負荷した状態で加熱冷却を行った今回の試験結果と同様の傾向であった。

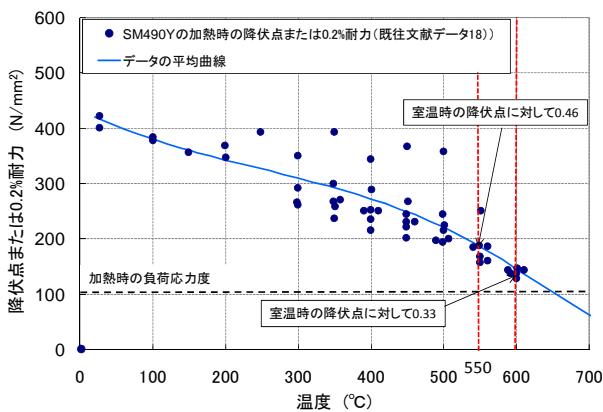
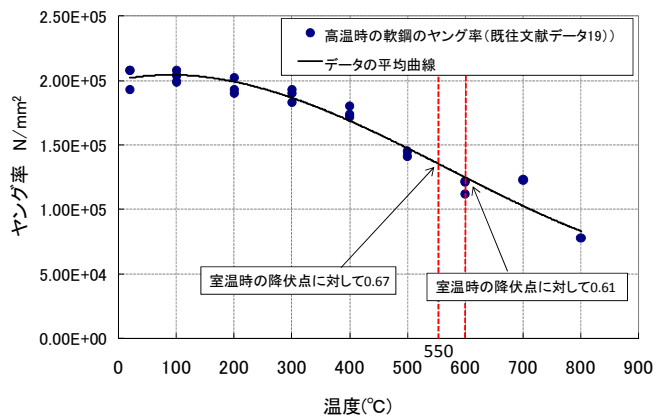
図-14 高温時の鋼材の強度特性変化

(a) 高温時の降伏点または0.2%耐力 (SM490Y)

(b) 高温時の軟鋼のヤング率

高温時に低下する。図-14に、高温時の鋼材の降伏点、ヤング率について、既往の文献データ^{18) 19)}を整理した結果を示す。結果によれば、降伏点は、550℃において、室温時の0.46倍、600℃で0.33倍に低下している。また、ヤング率は、550℃で室温時の0.67倍、600℃で0.61倍に低下している。今回実施した550℃までの加熱条件の範囲では、強度特性の変化は見られず、文献13)の無負荷状態で加熱冷却後の強度特性の結果と同様の傾向であり、加熱時の負荷条件が鋼材特性に与える影響は見られなかった。一方で、高温加熱時には、降伏点やヤング率が低下し、構造物の死荷重により変形や破断等が生じる可能性がある。このため、その程度に応じて、補修の判断が必要となるものと考えられるが、さらに、鋼部材に変形の有無や程度を目視調査する際、ここで整理した高温時の鋼材特性のデータを参考にすることで、おおよその被災温度を推定することも可能と考えられる。

注1) 主桁の変形の可能性のある温度は、ヤング率が室温時に對して(1/1.7)となる温度を図-14(b)から求め概略推定したものである。
注2) 破断・き裂の可能性のある温度は、図-14(a)から許容応力度の半分の荷重が作用した際に鋼材が降伏する温度を求め概略推定したものである。

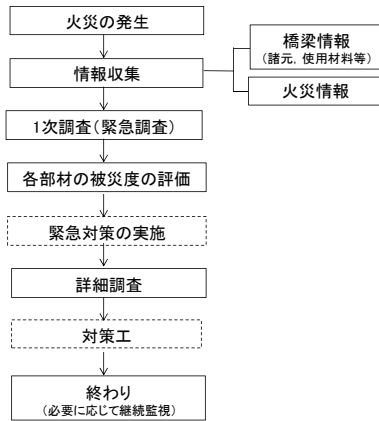
図-15 健全性評価のフロー

図-15に健全性評価のフローを示す。基本的に調査は、火災発生直後の調査(1次調査)と、その後の詳細調査・診断に分けられる。

被災直後の1次調査は、火災の規模や火災による損傷について橋梁構造の安全性の観点から緊急対応の必要性を評価するものである。また、1次調査の方法としては外観目視や適宜変形計測等による調査が考えられ、以下の項目について調査を行う。

- 1) 主桁、横桁、床組、支承部等の変形、亀裂、破断の有無
- 2) 舗装、高欄、伸縮装置等の損傷の有無
- 3) 塗膜外観
- 4) RC床版の爆裂、剥離等の有無(必要に応じて、叩き調査、シュミットハンマーでコンクリートによる強度推定)
- 5) 鋼部材接合部について、溶接部の亀裂等の有無、ボルト接合部の連結部材間のずれ、ボルトの抜け落ち等の有無(必要に応じて、可搬式硬さ計測機器を用いた硬さの変化の調査)
