積雪寒冷地における環境負荷低減舗装技術に関する研究

担当チーム：寒地道路研究グループ

寒地道路保全チーム

A STUDY ON PAVEMENT TECHNOLOGY TO REDUCE ENVIRONMENTAL BURDENS IN COLD, SNOWY REGIONS

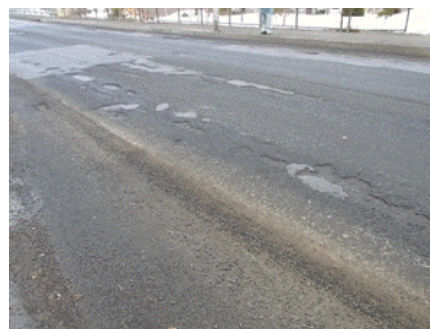
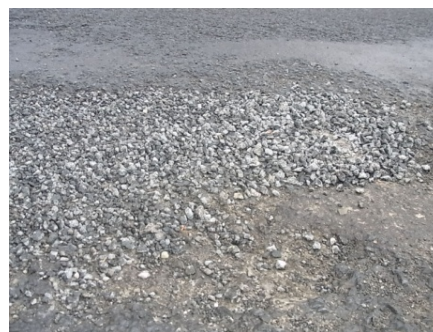
写真-1 排水性舗装の破損状況

北海道の国道で施工される排水性舗装は、平成 14 年度より空隙率 17%を標準としている（平成 13 年度までは空隙率 20%が標準）。しかし、積雪寒冷な気候やタイヤチェーンなどの影響による、排水性舗装の破損（写真-1）や、パッチング等による補修により、騒音低減機能や透水機能が早期に低下する傾向が見られる。このため、積雪寒冷地に適した耐久性が高く、騒音低減効果の持続性の高い舗装が望まれている。

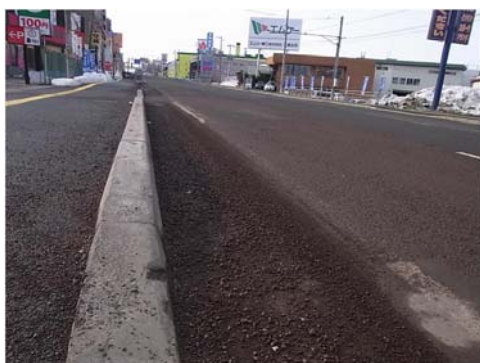
写真-2 除雪車等による骨材飛散

写真-2 に排水性舗装箇所における骨材の飛散状況を示す。春期になるとこのような骨材飛散が多く見られる。この原因は除雪車のスチールエッジによる除雪作業の影響が大きいと推察される。

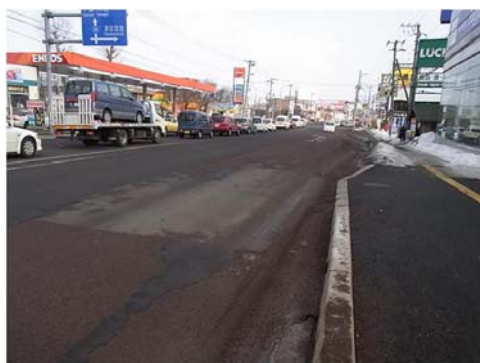
写真-3 車輛の据えきりによる破損

排水性舗装の破損としては、車輛の据えきり作用によるはく離や補修跡が、取付道路や交差点付近に多く見られる(写真-3)。

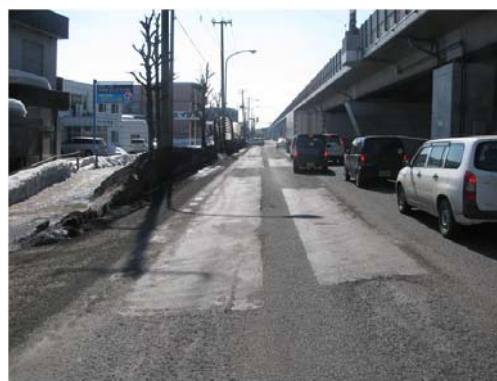
写真-4 車両の発進・停止による破損

交差点付近のパッチング跡が多く見受けられる(写真-4)。破損の原因は、車輛の発進・停止の頻度が高いため、タイヤの急速な回転やブレーキによる骨材飛散と推察される。

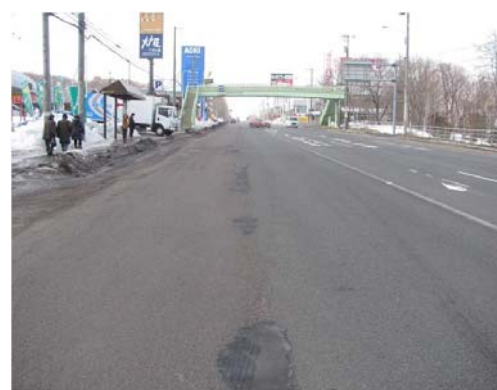
写真-5 施工継ぎ目部の破損

写真-5 に示す施工継ぎ目部の破損も多く見られる。原因としては、寒暖差による温度収縮により施工継ぎ目部が開き、凍結融解作用を受け、破損したと推察される。また、施工継ぎ目部は、舗設時の転圧回数が舗設中央部と比較が少ないため、締固め度が中央部より小さいことも破損の要因と推察される。

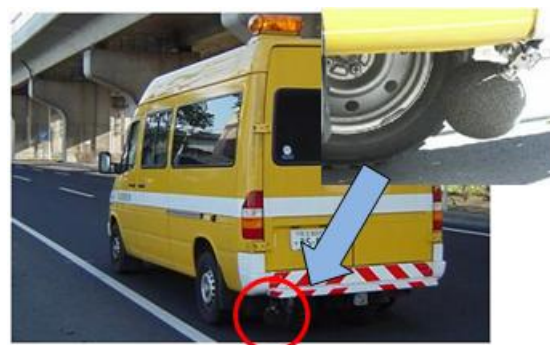
写真-6 舗装路面騒音測定車

補修面積率の違う工区において舗装路面騒音測定車によるタイヤ/路面騒音の測定を実施した(写真-6)。補修面積率が高くなると、タイヤ/路面騒音値も高くなる傾向となっている。密粒度舗装の一般的なタイヤ/路面騒音値である 98dB 程度付近となり、騒音低減効果が低下している。(図-12)

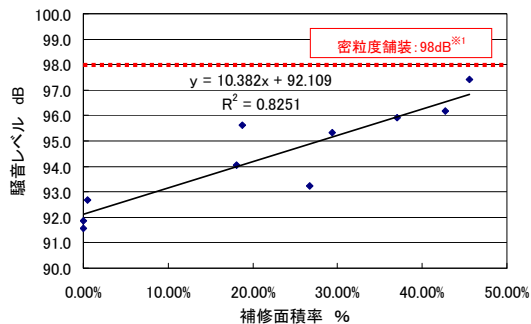
図-12 補修面積率とタイヤ/路面騒音値の関係

ここで補修面積率とはレール状のパッチングの延長方向の長さや規模の大小に関わらず、パッチングが施されている部分を損傷が発生した部位として取り扱うこととし、評価を行う路面の全面積に対して密粒度混合物で補修が実施されている面積の割合と定義している。

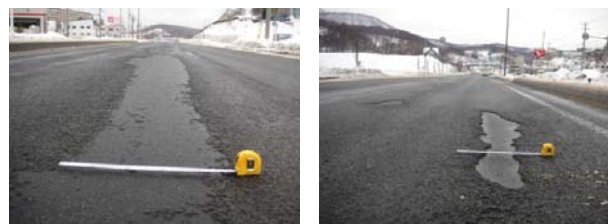
写真-7 施工後5年半経過後の破損状況

施工後5年半経過時点の路面状況から、パッチングや、排水性舗装表面の剥がれが発生しており、基層部分が露出している箇所も多数確認され（写真-7）、耐久性については課題が残った。
