寒冷地空港舗装の耐久性向上に関する研究

担当チーム：寒地道路保全チーム

【要旨】

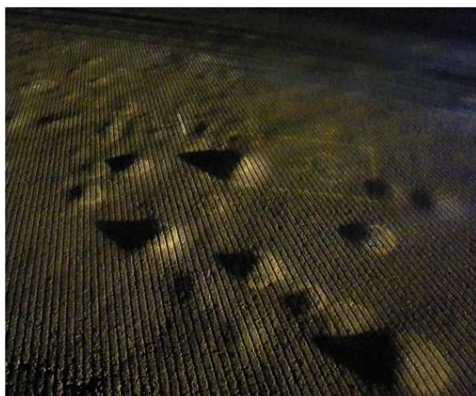
写真-4 対策前ブリスタリング現象の発生状況

道内の A 空港ではブリスタリング現象が多数発生した(写真-4)。対策工法を検討するため、コアを採取し、現地調査を実施した(写真-5)。検討した結果、図-25 に示す対策工法を実施した。

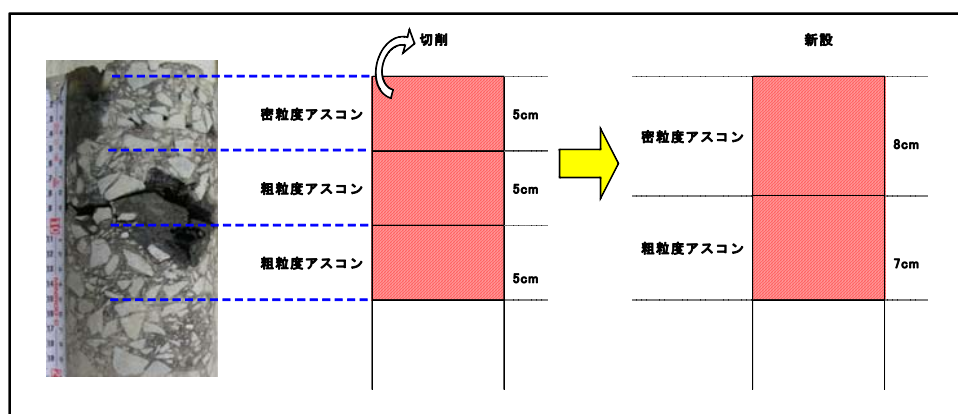
図-25 ブリスタリングの対策工

- ① 表層舗装厚は $t=8\text{cm}$ 、基層部は $t=7\text{cm}$ とした。
- ② タックコートは改質アスファルト乳剤を使用し、分解後もタイヤに付着しにくい材料を使用した。
- ③ 表層混合物の配合設計の空隙率は 3%以上確保
- ④ 表層混合物にはポリマー改質アスファルト II 型を使用
- ⑤ ホットジョイントを活用

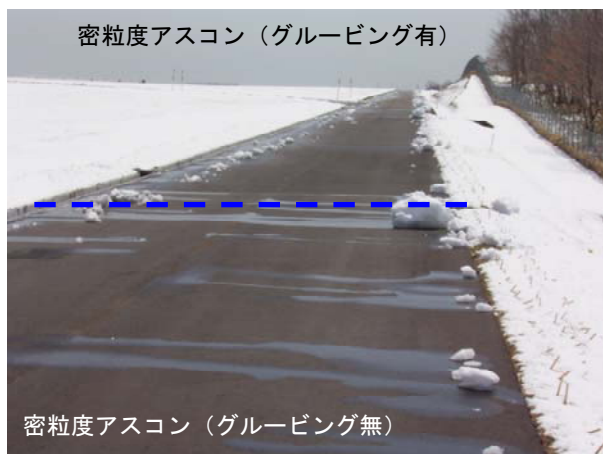
写真-6 密粒度アスコン(グレーピングの有無)

写真-6 に密粒度アスコン(20F)の路面状況を示す。手前がグレーピング無しの区間、奥側はグレーピング有の区間である。グレーピングの無い区間は、雪解けの水がそのまま路面に伝わって流れ、路面が滞水により光沢している。一方、グレーピングを施工した区間は、グレーピングの排水効果により、路面の滞水による光沢は見られず、排水効果が確認された。

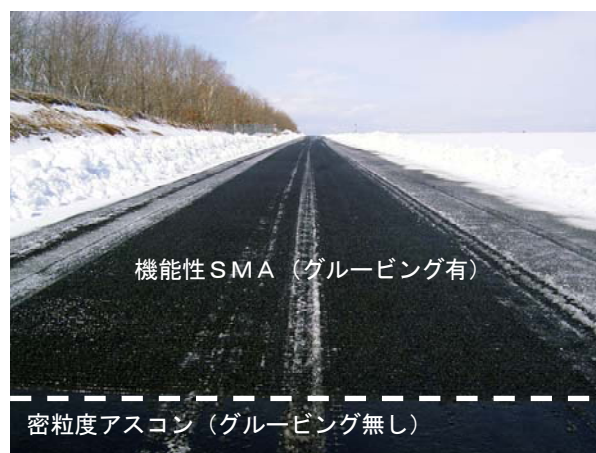
写真-9 密粒度アスコンと機能性SMA

写真-9 はスラッシュの融解過程におけるグルービングを有する機能性 SMA とグルービングの無い密粒度アスコン(20F)との比較を示す。機能性 SMA は、密粒度アスコン(20F)とは異なり、舗装表面は滞水による光沢が見られない。このように、排水効果と粗いきめ深さが要因となり、サブ車によるスラッシュの条件下において、すべり摩擦係数の測定結果に差が生じたと推察される。
