コンクリート橋桁端部に用いる排水装置 —桁端部の腐食環境改善—

国立研究開発法人土木研究所
構造物メンテナンス研究センター(CAESAR)

目的

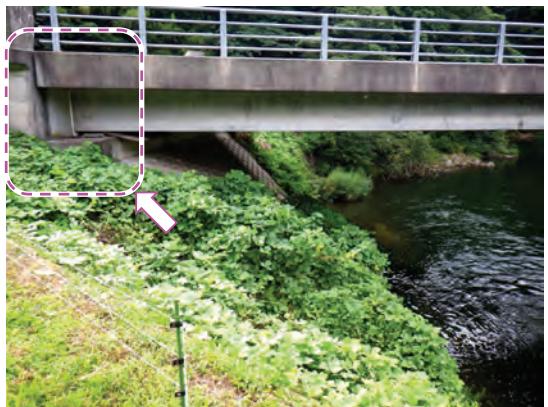
PC道路橋の桁端部

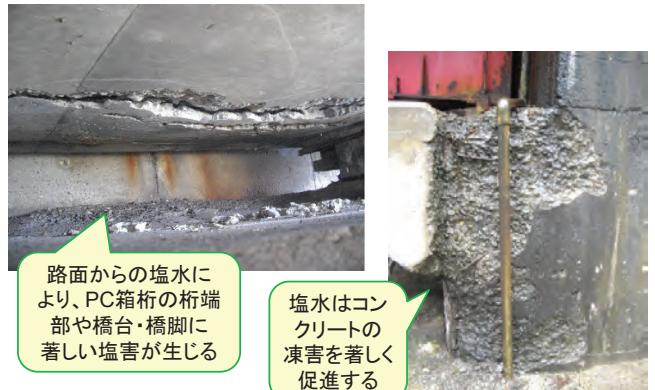
コンクリート道路橋桁端部の劣化事例

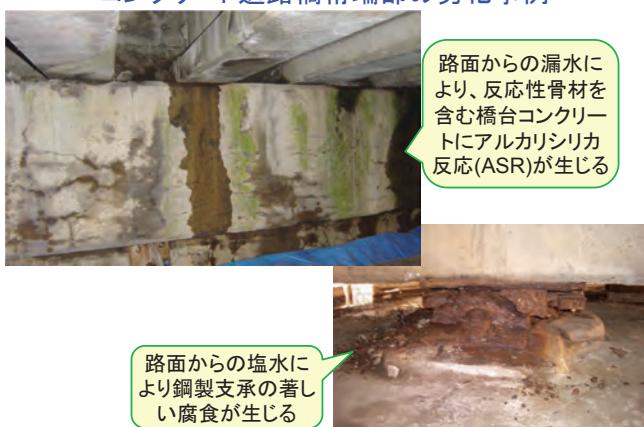
コンクリート道路橋桁端部の劣化事例

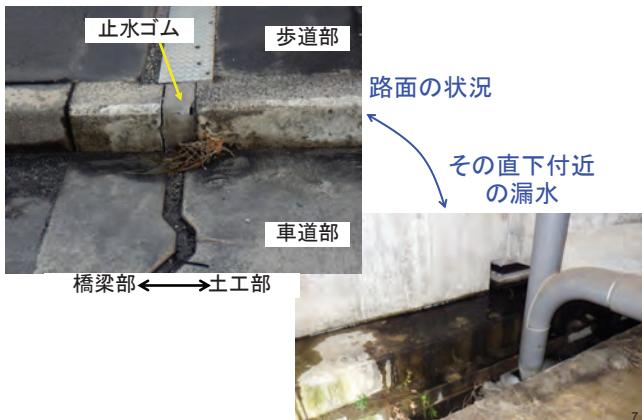
桁端部の漏水

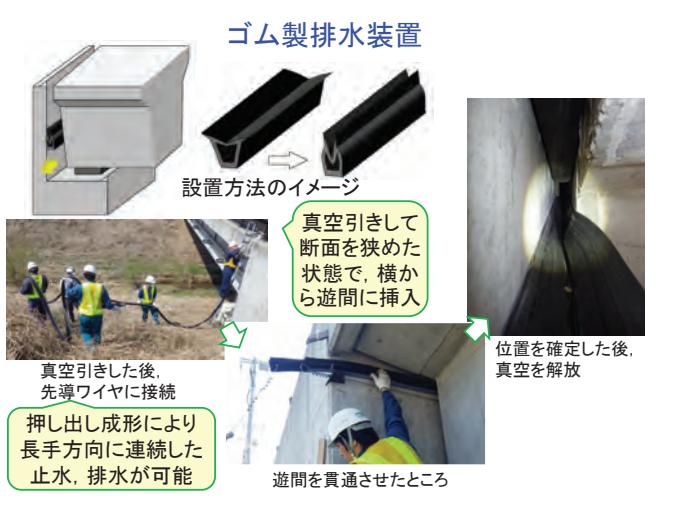
試験施工

東拓工業(株)、(株)ビービーエムそれぞれと共同開発
4橋で試験施工を実施

ポリエチレン製
排水装置
遊間
50mm

ゴム製
排水装置
遊間
50mm

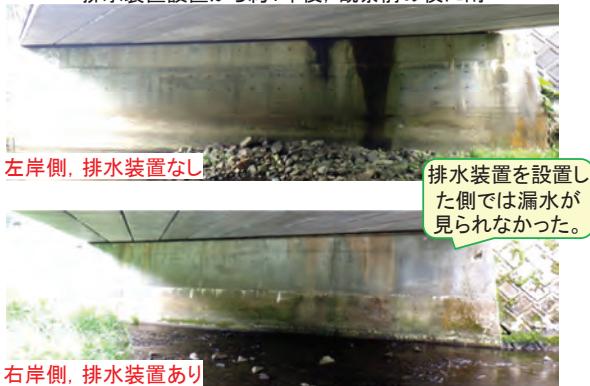
効果確認のための経過観察
排水装置設置から約1年後、観察前の夜に雨

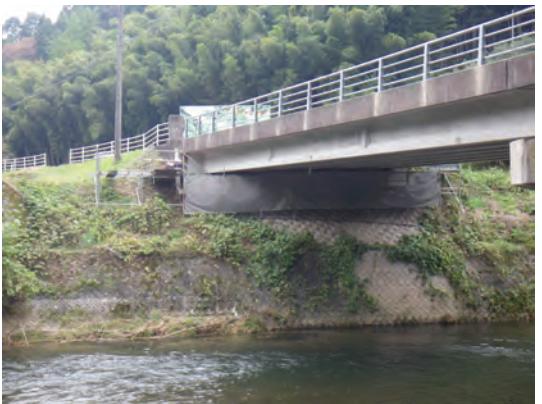
効果確認のための経過観察
