大規模斜面崩壊・火山噴火 による土砂災害と緊急対応

独立行政法人 土木研究所

土砂管理研究グループ

小山内 信智

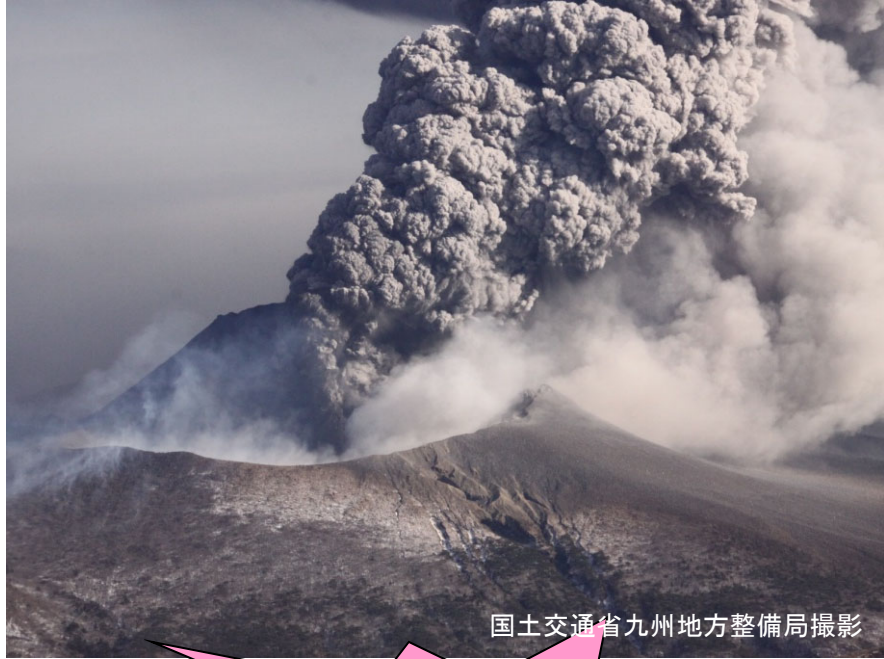
土石流が発生しやすくなるしくみ

噴火による火山灰等の堆積後の降雨 を発生原因とする土石流

谷筋に流れが集中して著しい侵食が進むことで、通常の土石流よりも大規模な土石流が発生する危険性が高まるほか、少量の降雨でも土石流が発生する危険性が高まる。

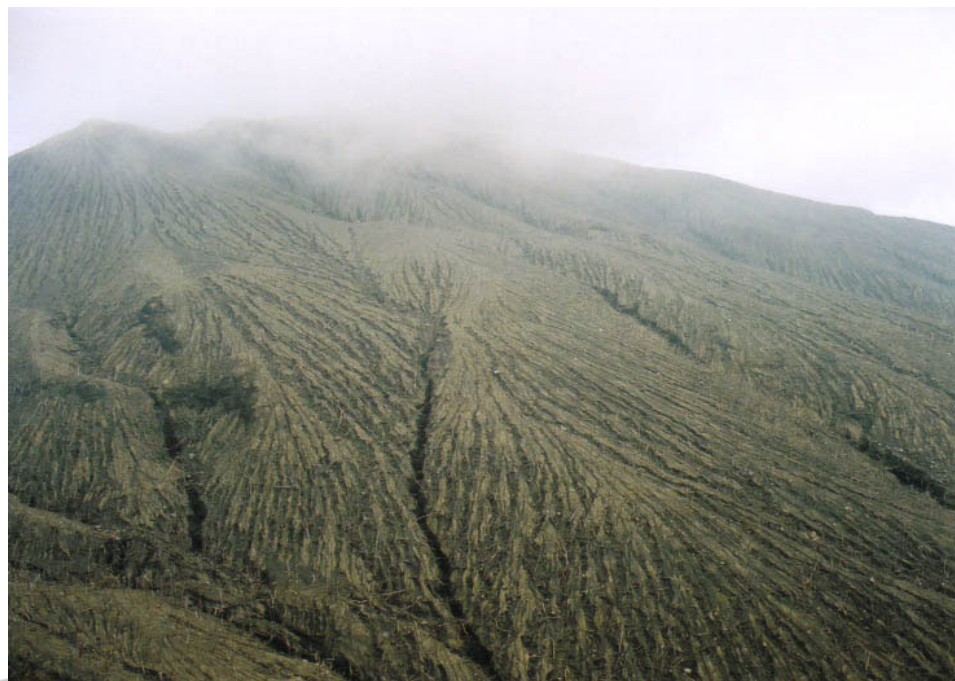
表面流が谷筋に集中した痕跡がみられる斜面
(三宅島2000年の事例)

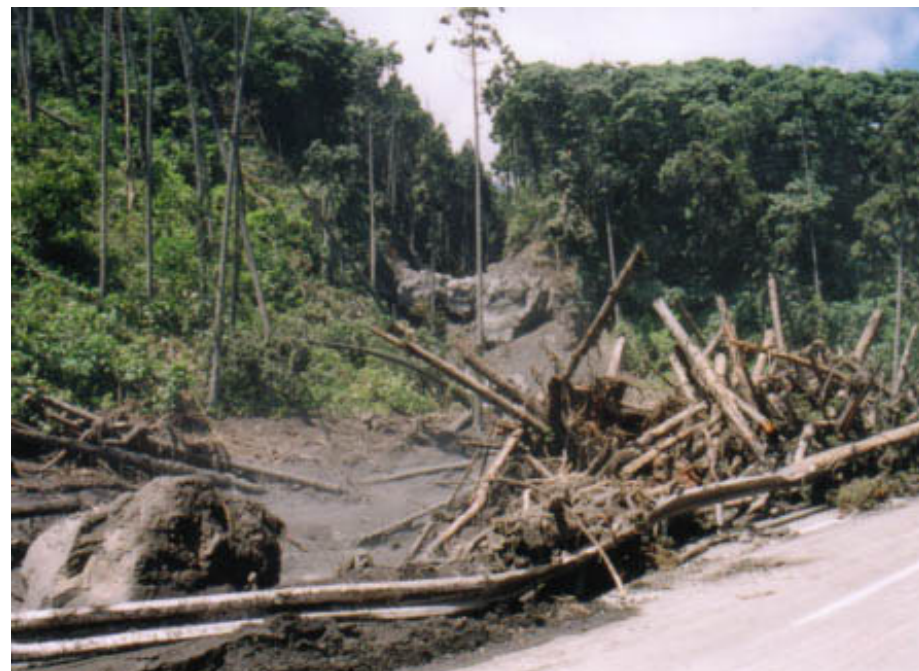
弱い雨でも土石流が発生するようになる
(三宅島2000年の事例)

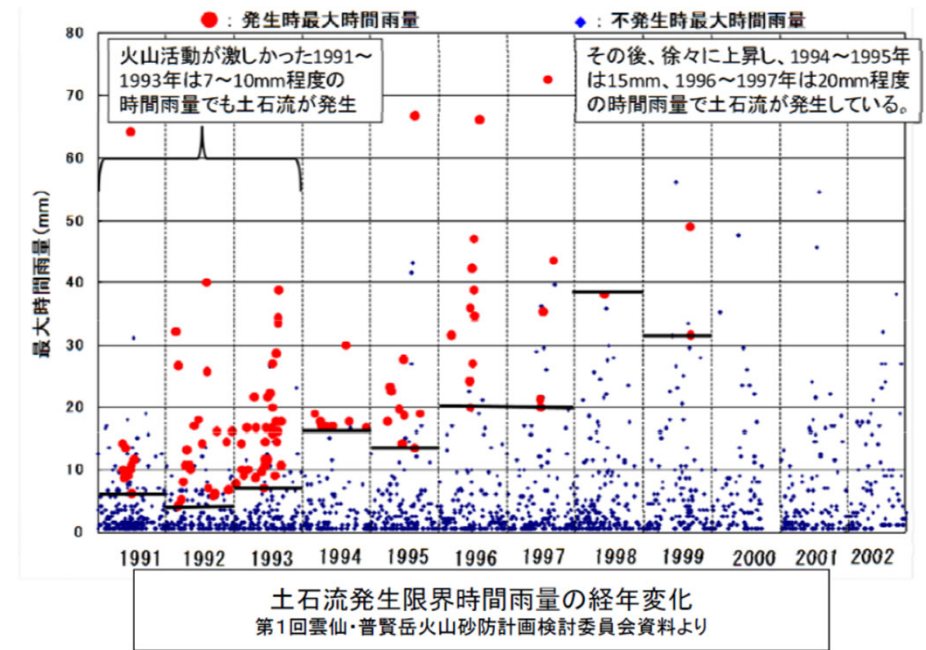
図2 雲仙・普賢岳の土石流発生状況と発生時の降雨強度(60分間雨量)の関係(第1回雲仙・普賢岳火山砂防計画検討委員会資料より)

噴火後に土石流を発生させた過去の事例(平成12年有珠山噴火、平成12年三宅島噴火、平成3年雲仙岳噴火)の降雨データを参考にすると、土石流が発生した降雨のうち、雨量の下限値としては、三宅島において4mm/hの降雨で土石流が発生した事例があることから、4mm/h以上の強度の降雨が予測される際に、土石流による被害のおそれの高まっている土石流危険渓流において、土石流の発生が切迫していると判断。なお、雨量基準については、今後の降雨と土石流の発生実績に応じて見直しを行うこととする。

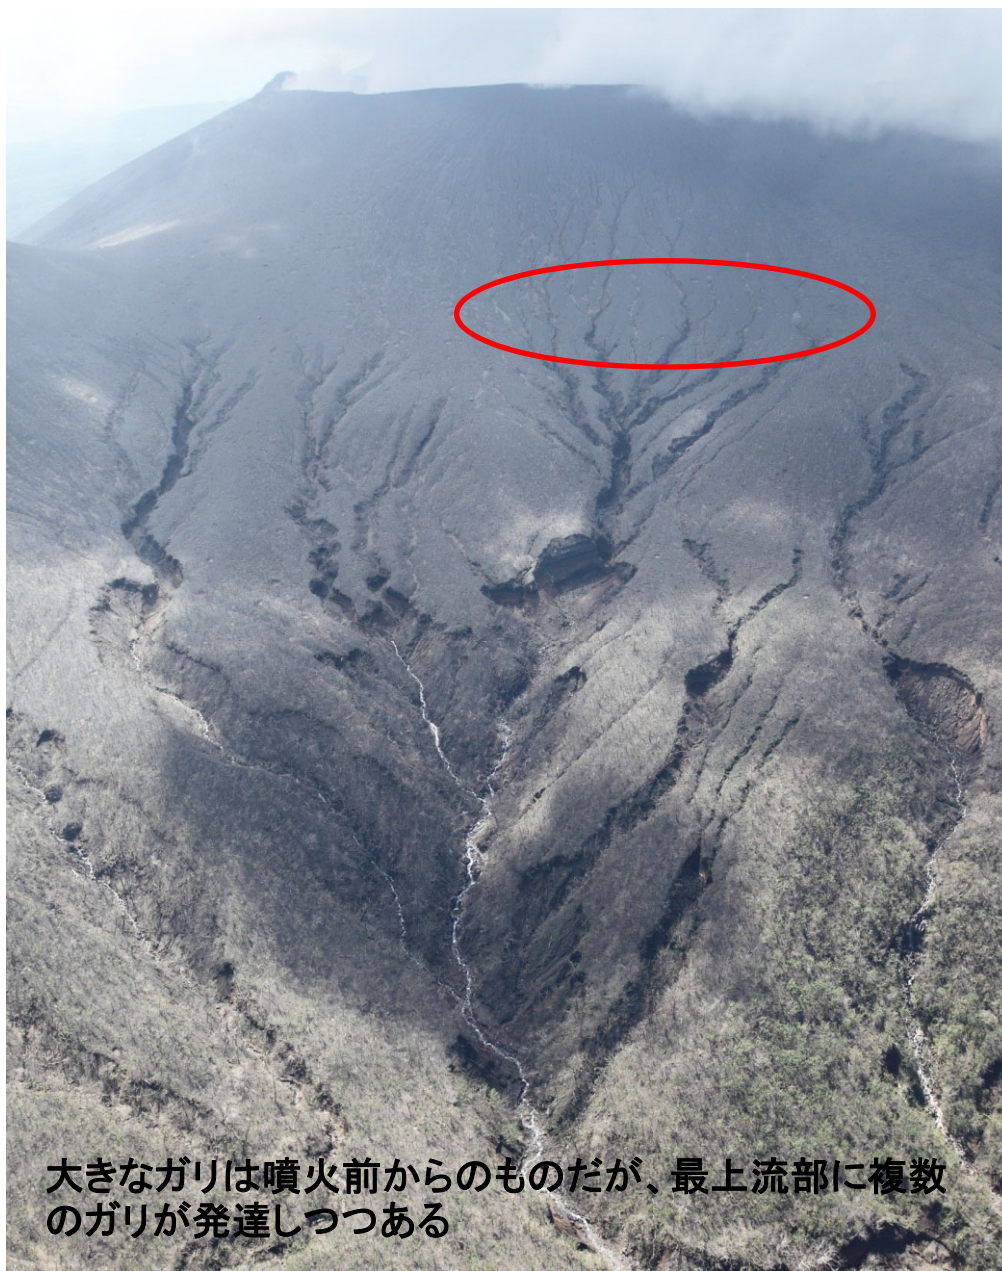
大きなガリは噴火前からのものだが、最上流部に複数のガリが発達しつつある

新燃岳東側斜面のガリの状況(6月24日)

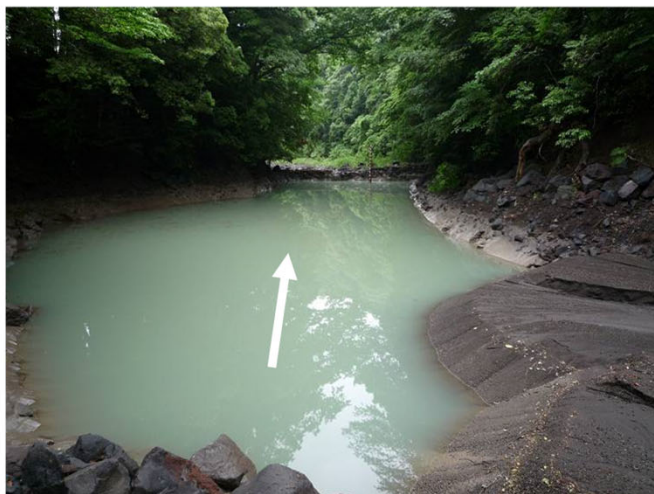
H23.6.13 掘削後に堆積した形跡なし

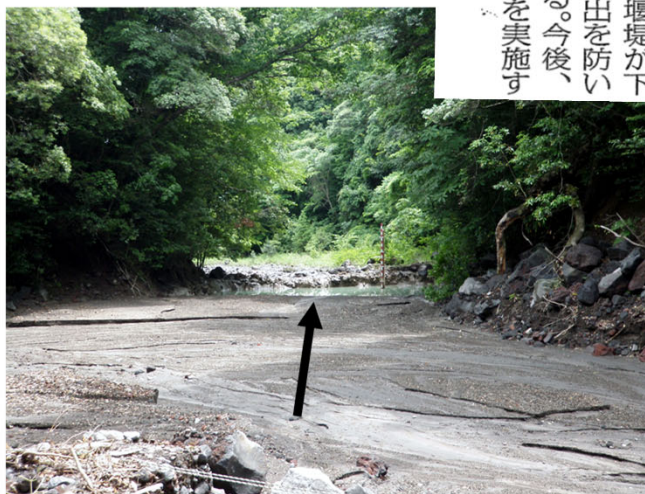
H23.6.17 砂質土が若干堆積

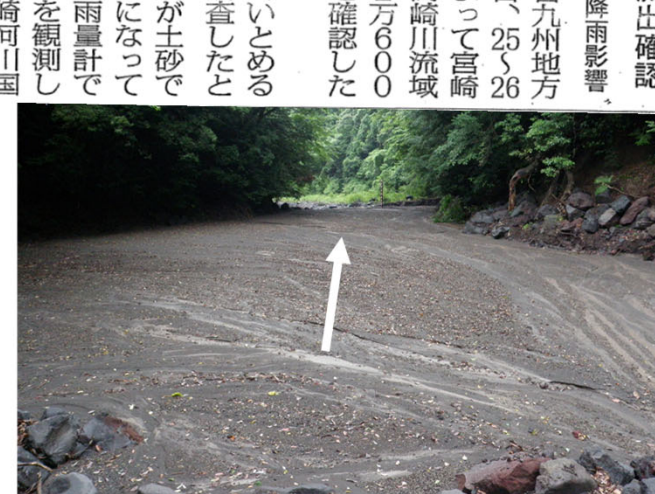
H23.6.26 満砂状態

高千穂川流域で土砂2万6000ト流出確認
高原町の降雨影響、国土交通省九州地方整備局は27日、25、26日の降雨によって宮崎県高千穂町の高千穂川流域で、土砂約2万6000トの流出を確認したと発表した。
土石流をくいとめる砂防堰堤を調査したところ、3カ所が土砂で埋まった状態になっていた。町内の雨量計では総雨量76ミリの観測した。九地整備宮崎河川国道事務所は「堰堤が下流への土砂流出を防いだ」とみている。今後、緊急除石工事を実施する。

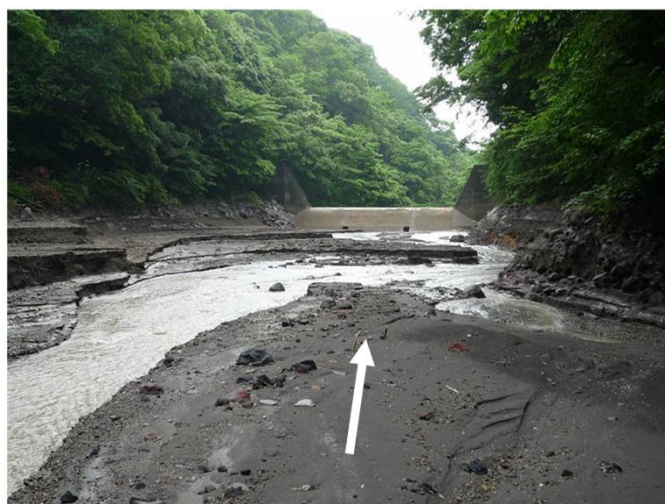
H23.6.13 掘削後に堆積した形跡なし

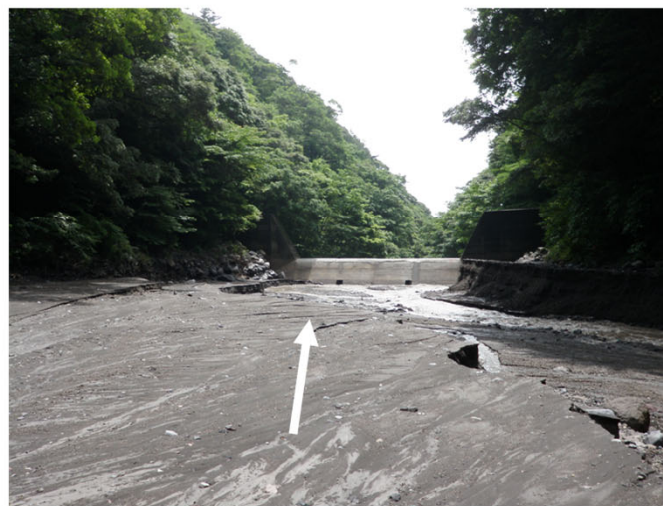
H23.6.17 堆積していないが濁筋に変化あり

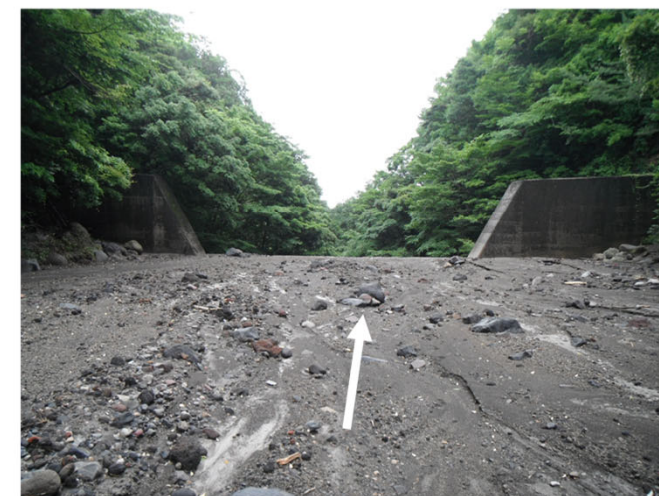
H23.6.26 満砂状態

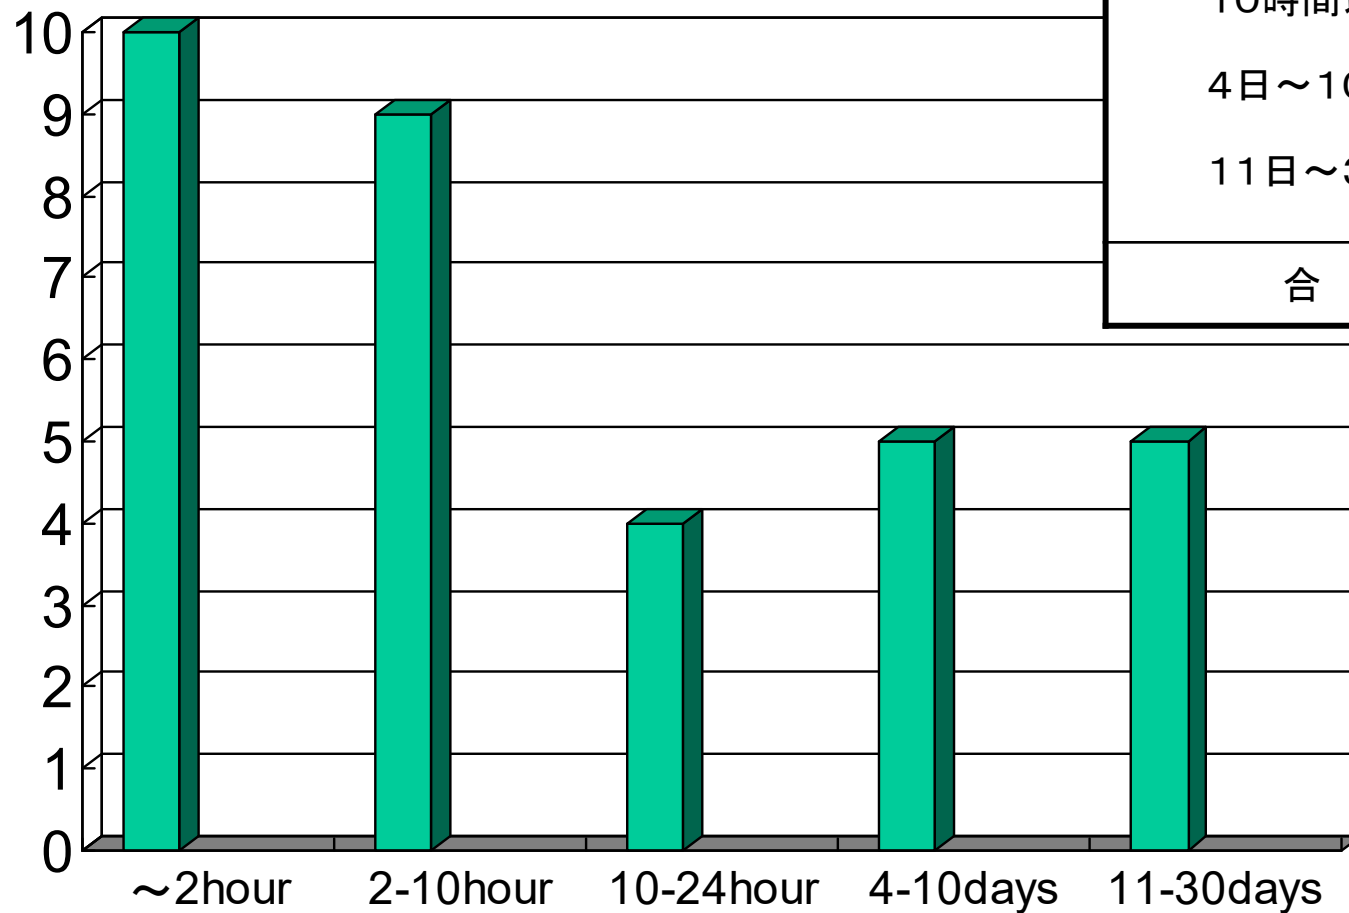
決壊までの時間分布

決壊までの経過時間	個数
2時間まで	10
2時間以上10時間まで	9
10時間以上1日以内	4
4日~10日	5
11日~30日	5
合計	33

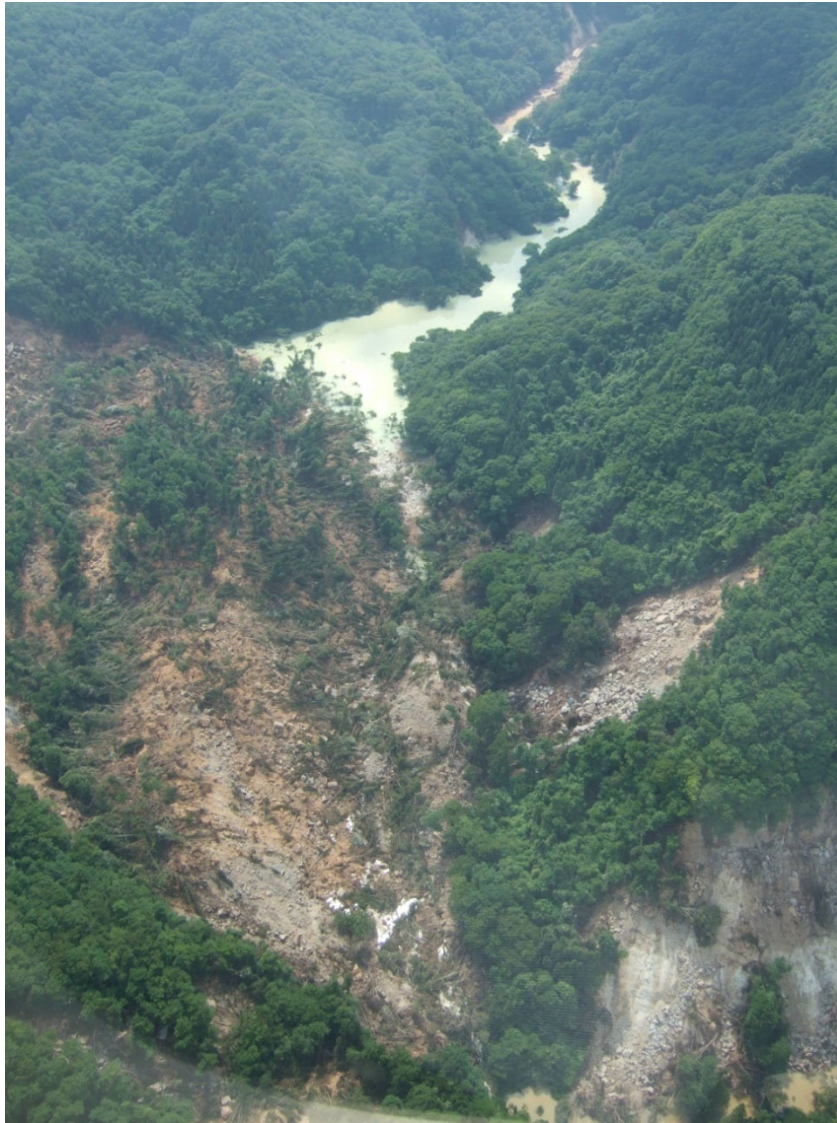
平成20年6月20日13時頃撮影

宮城県栗原市沼倉裏沢地区付近(三迫川) 下流から上流を望む

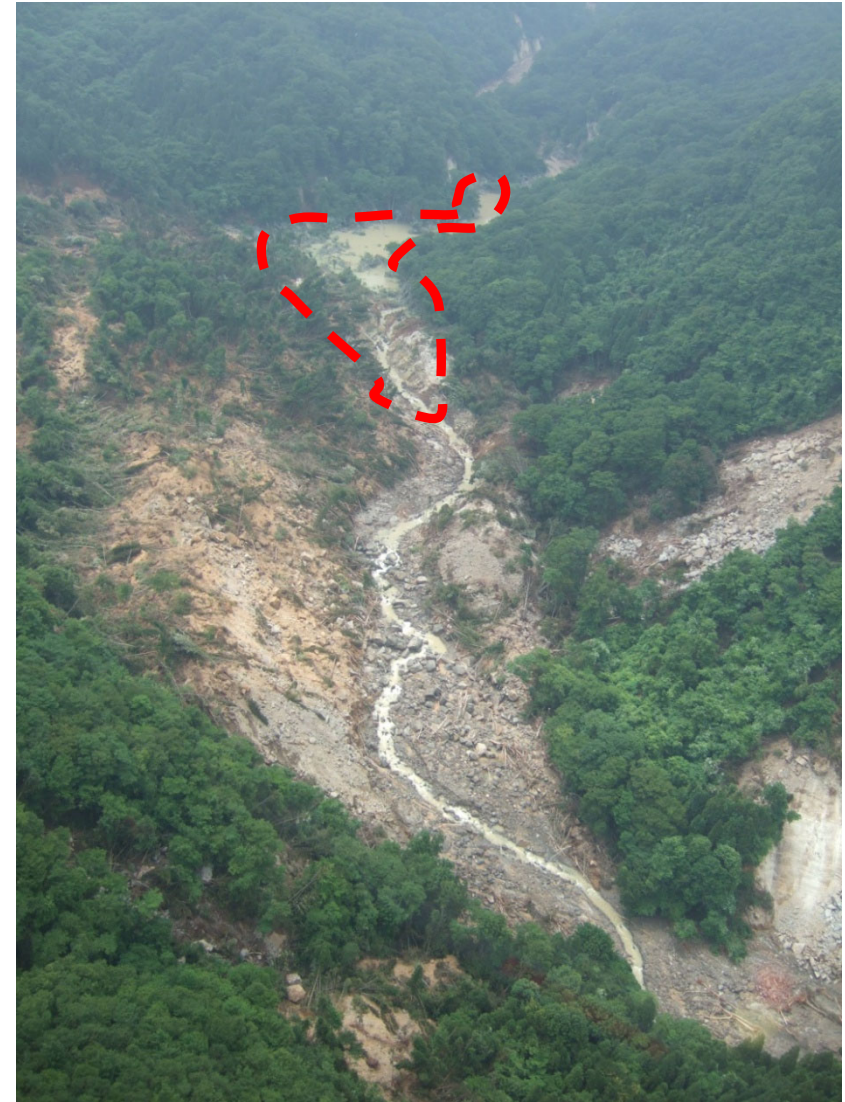
平成20年6月21日12時頃撮影

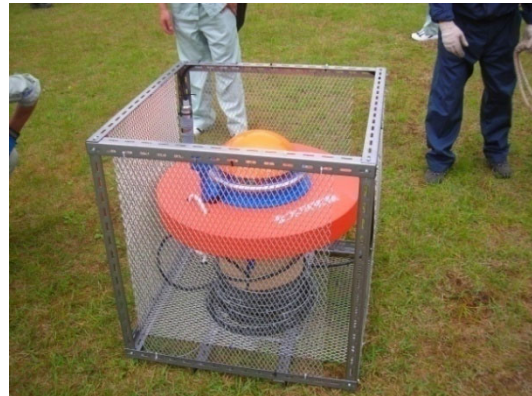
既存のGPSブイと水圧式センサー組み合わせ、河道閉塞の湛水湖の水位を計測する。ヘリコプターから直接湛水面に投下するだけで、簡易に水面上昇量を計測することができる。

水位計の外観

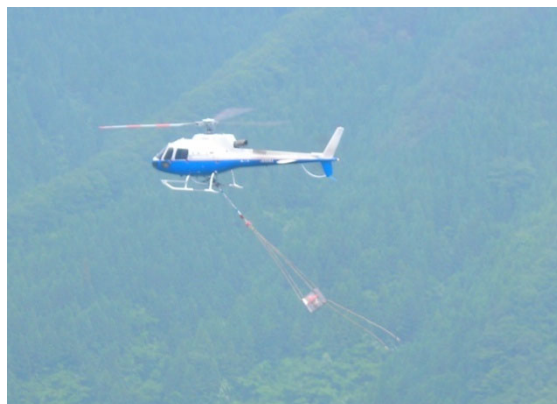
水位計の運搬状況

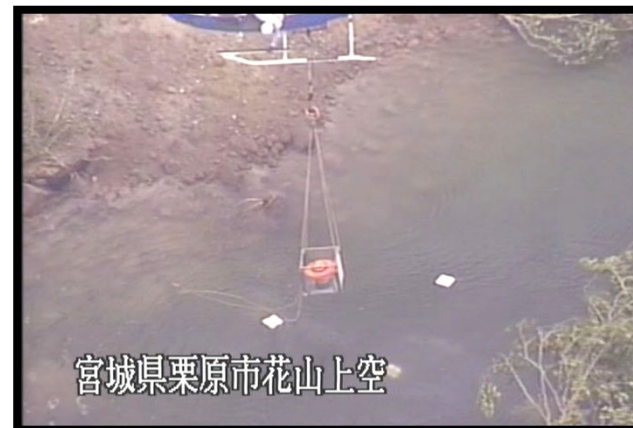
吊り下げ途中の様子

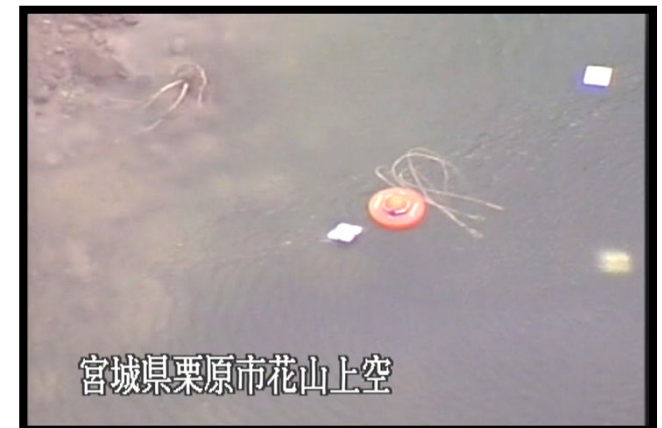
着水し、フロートが浮上

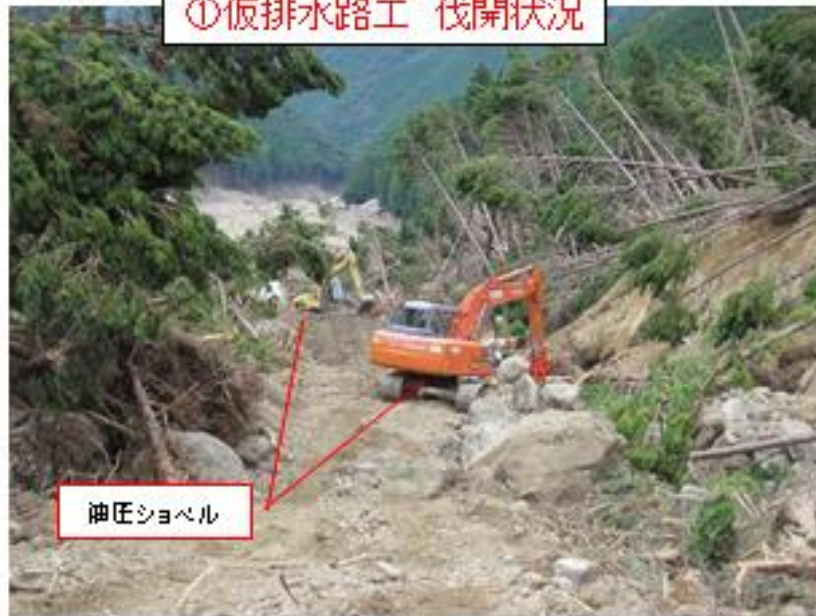
①仮排水路工 伐開状況

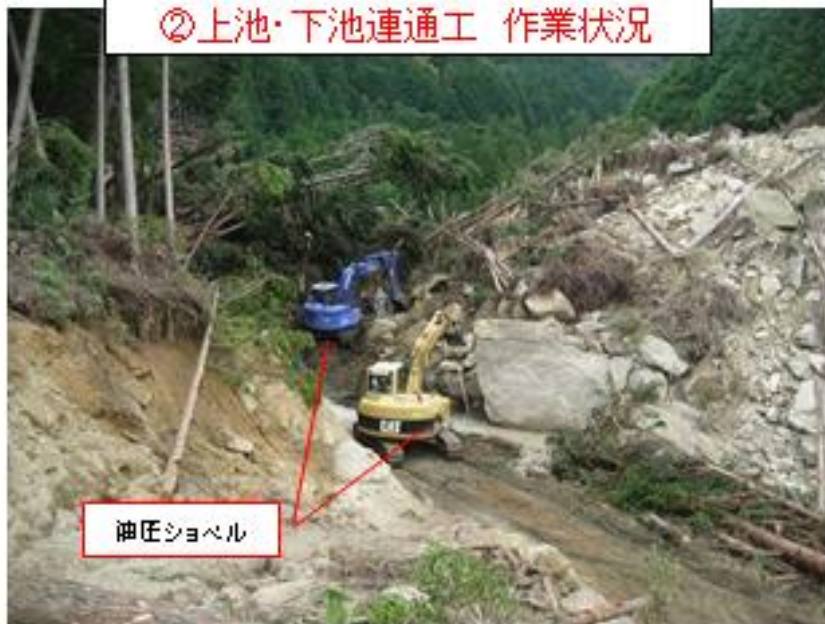
②上池・下池連通工 作業状況

- ・仮排水路工に伴う伐採工 全285mのうち100mを整備完了(35%)
- ・上池・下池連通工 全80mのうち5mを整備完了(6%)
- ・ポンプ排水(10m³/分)継続
- ・ポンプ排水増強の準備
- 油圧ショベル 0.45m³級 5台
- クローラダンプ 6級 1台
- 作業員 19名
