平成27年度土研新技術セミナー

**ビデオカメラで崩壊や土石流を監視する人工頭脳の開発『を目指して』**  
～画像分析アルゴリズム～

平成28年2月26日  
国立研究開発法人土木研究所  
土砂管理研究グループ 火山・土石流チーム

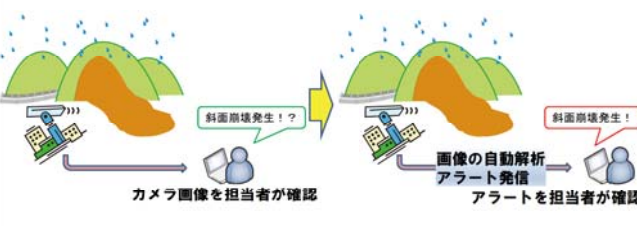
- 斜面崩壊や土石流などの現象が発生しそうな時もしくは発生した時に視界不良環境下でも『確実に』『自動で』察知・検知する

斜面崩壊発生！  
斜面崩壊発生！

カメラ画像を担当者が確認      画像の自動解析アラート発信      アラートを担当者が確認

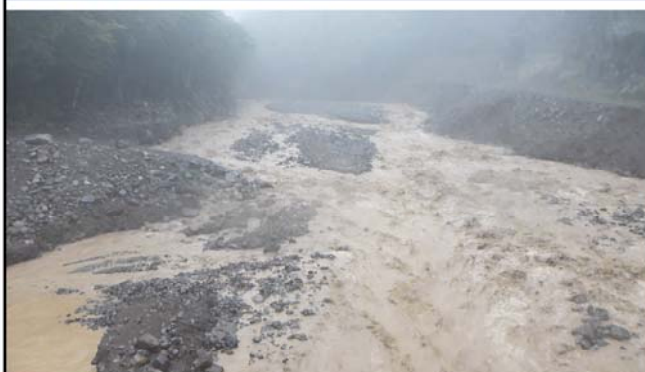
平成27年9月9日10時半頃 日光市内稲荷川の映像
