### 3.3 3D 比抵抗Time Lapse/3D地盤構造モデル表示例

### 3.4 堤防後背地漏水発生箇所稠密物理探査・3Dモデリング例-1

### 3.5 道路盛土崩壊箇所稠密物理探査・地表DEM処理例-1

### 3.6 道路路床内残置巨礫検出・除去例-1

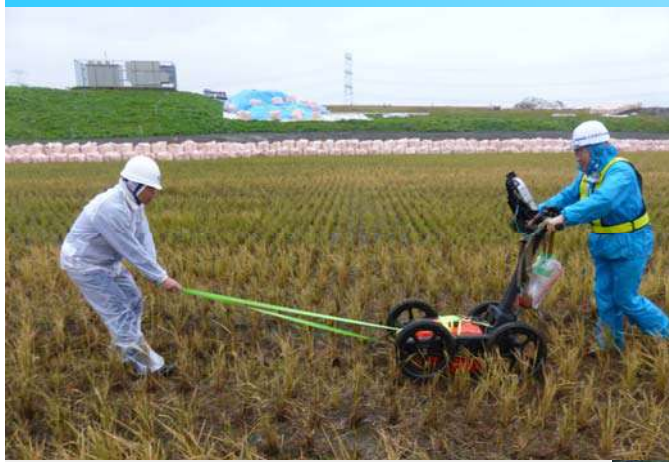
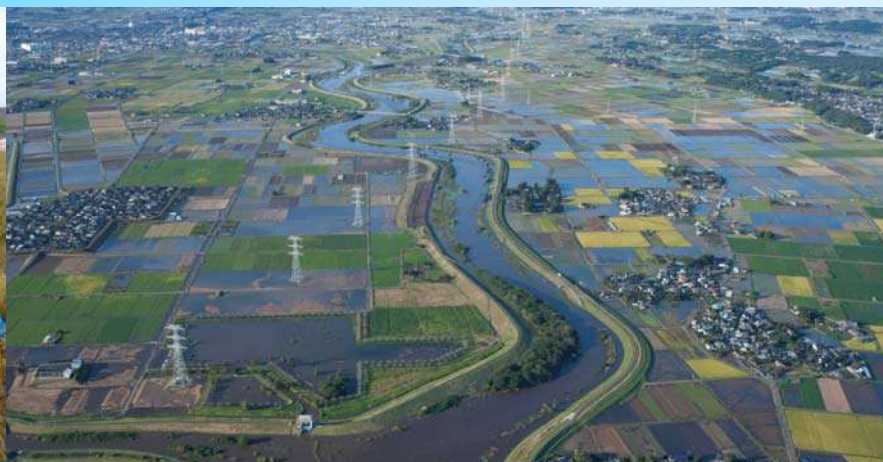
- 台風通過時に24h雨量224mmを記録し、河川が増水。
- 堤内地も冠水し、水位差1.1m程度にもかかわらず、川裏法尻・後背冠水田圃で漏水発生。
- 緊急調査時に埋立て旧排水路部のザリガニ穴を漏水湧出孔と誤認？
- 事後調査でSWS実施するも、起因不均質構造把握できず。
- 自前でGPR探査，統合物理探査実施し，浅部（～3m不均質構造調査）。

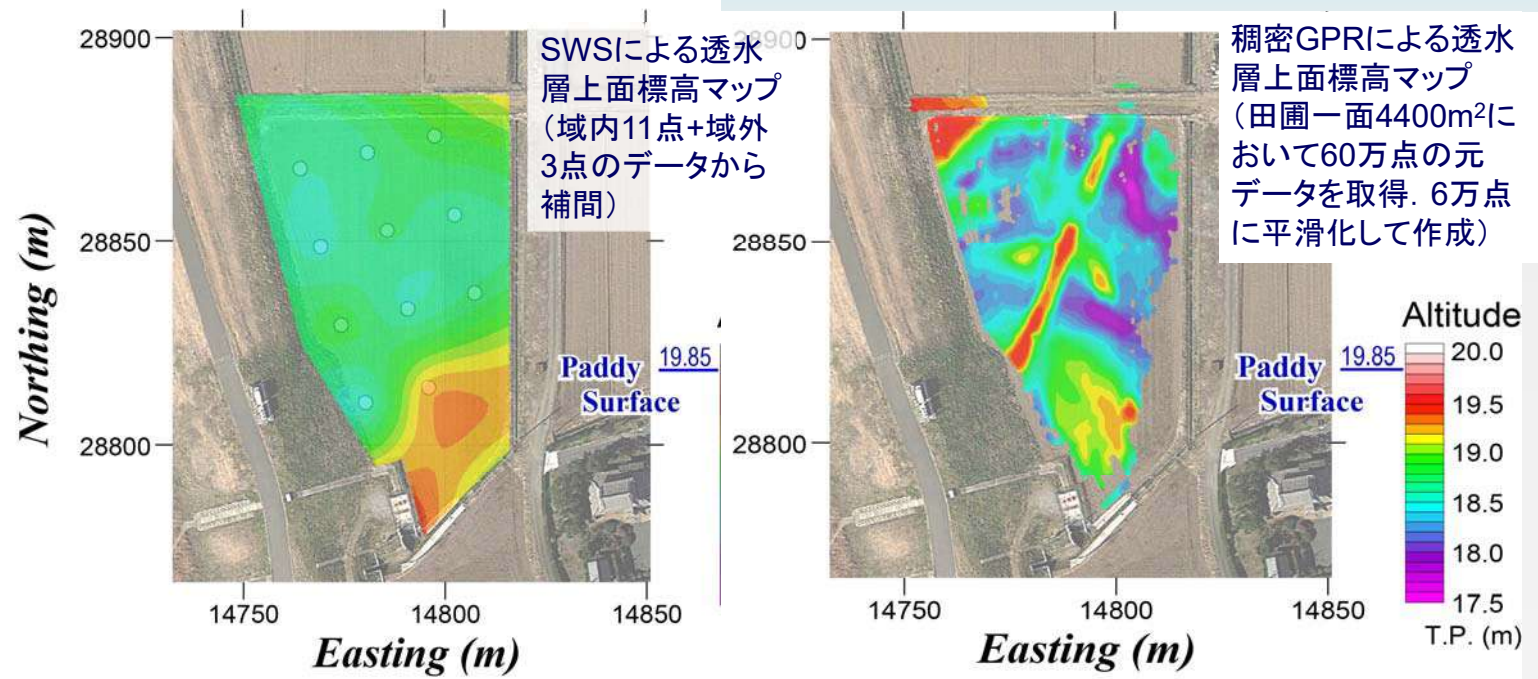
### 3.4 堤防後背地漏水発生箇所稠密物理探査・3Dモデリング例-2

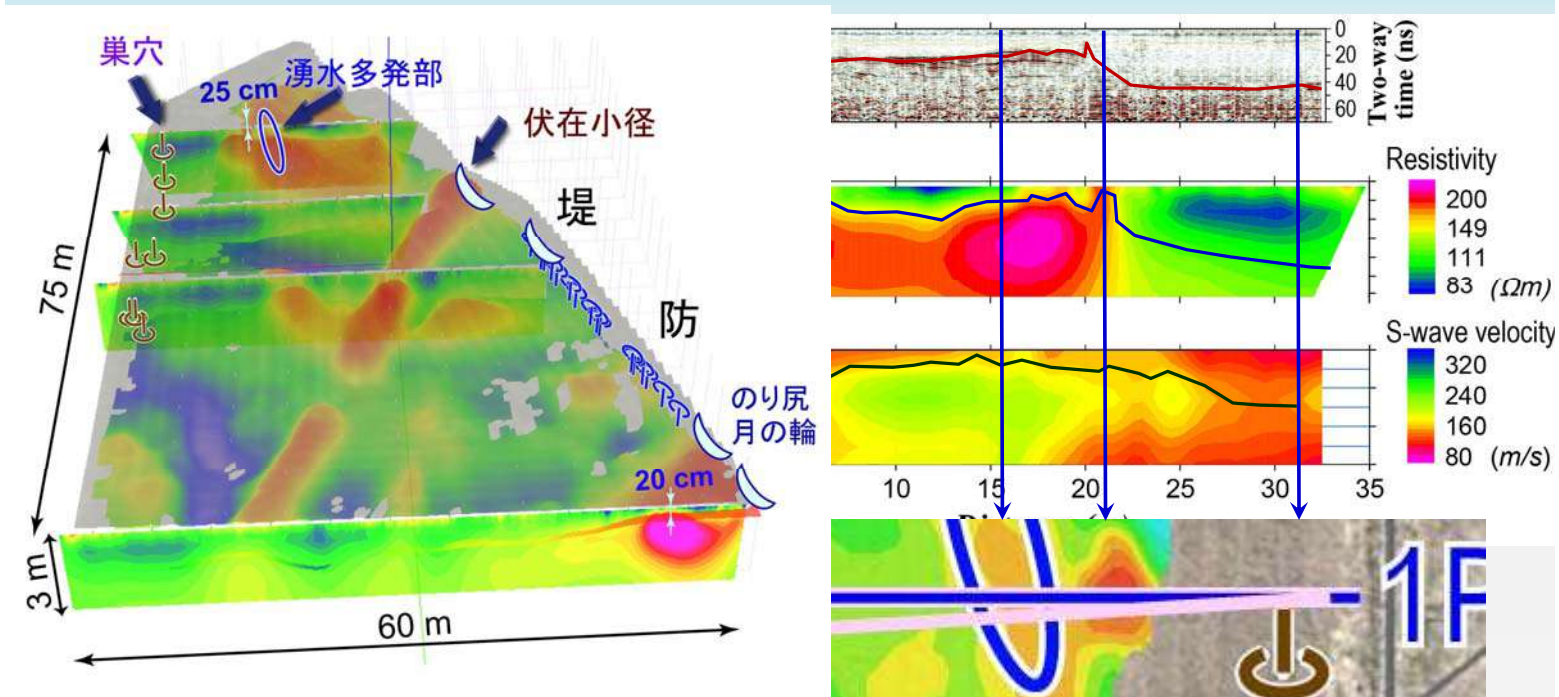
### 3.4 堤防後背地漏水発生箇所稠密物理探査・3Dモデリング例-3

● 湧水多発部は、浅所に高比抵抗・高S波速度体伏在。GPR断面とも整合的。

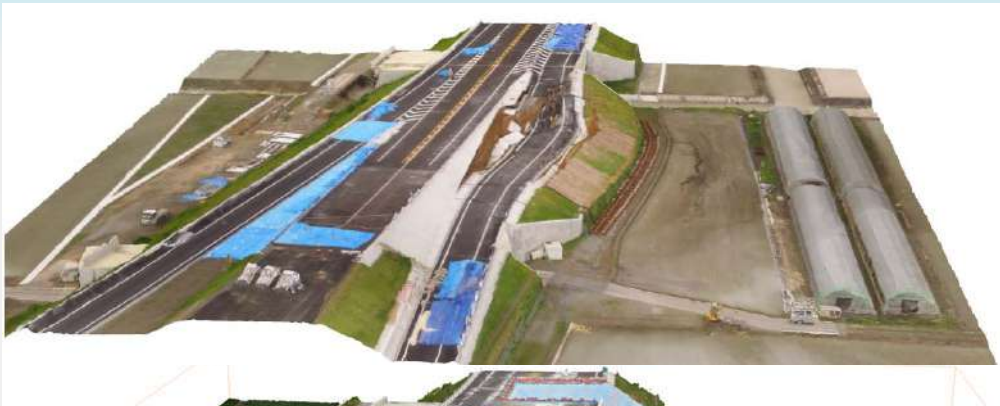
- 軟弱地盤上に地盤改良・補強土壁支持された自動車専用道盛土区間の一部が供用後約3か月で大規模変状.
- 2016年熊本地震時に震度4, 同年6月豪雨直後に補強土壁盛土区間が部分崩壊.
- 地震後路面変状発生. 法尻部に抑止杭+H鋼の対策工実施.
- 土研が詳細物理探査を4次にわたって実施.
- 提供UAV撮影画像を解析処理し, 開削6ステージの盛土内部状況をオルソ画像化

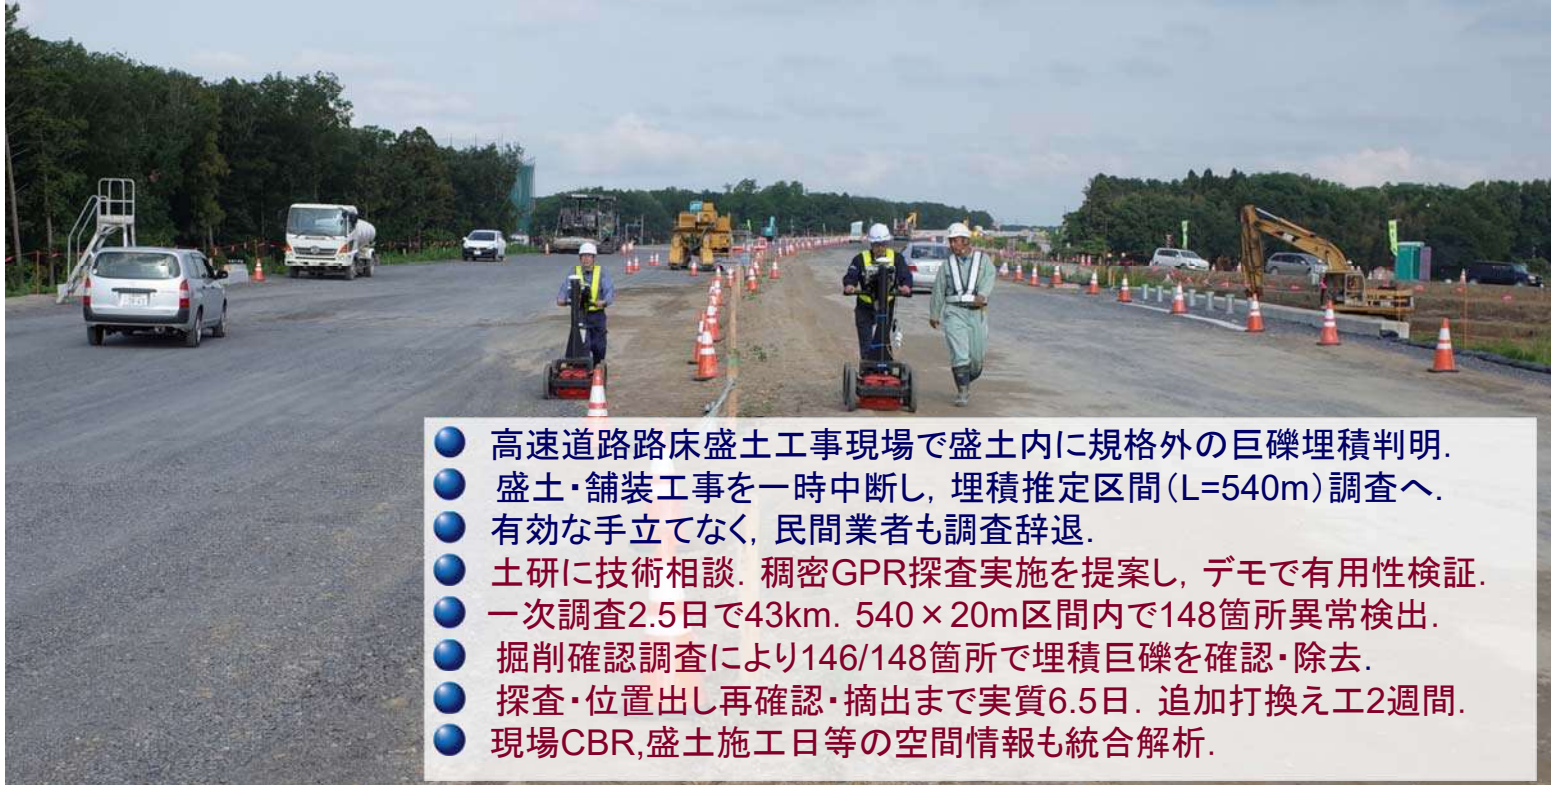
- 高速道路路床盛土工事現場で盛土内に規格外の巨礫埋積判明.
- 盛土・舗装工事を一時中断し, 埋積推定区間(L=540m)調査へ.
- 有効な手立てなく, 民間業者も調査辞退.
- 土研に技術相談. 稠密GPR探査実施を提案し, デモで有用性検証.
- 一次調査2.5日で43km. 540×20m区間内で148箇所異常検出.
- 掘削確認調査により146/148箇所埋積巨礫を確認・除去.
- 探査・位置出し再確認・摘出まで実質6.5日. 追加打換え工2週間.
- 現場CBR,盛土施工日等の空間情報も統合解析.
