## 河川堤防の液状化対策の手引き

国立研究開発法人 土木研究所  
地質・地盤研究グループ 土質・振動チーム

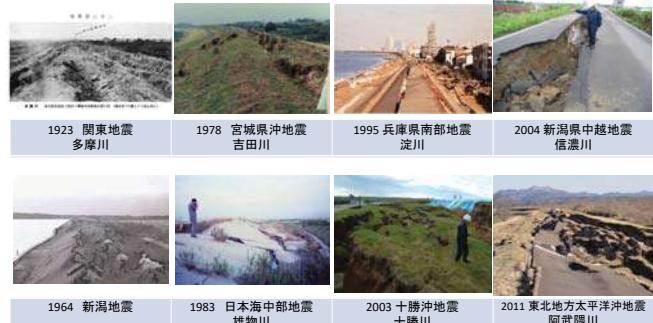
- 度々被害を受けてきた。重大被害の主な原因是、液状化。
- 基礎地盤だけでなく、堤体の液状化による被災も見られる。

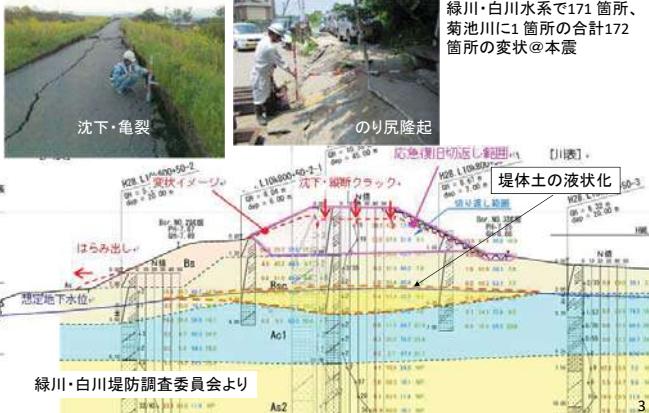
緑川 左岸 高地先 一般堤防区間

### 熊本地震による河川堤防の被害(直轄)

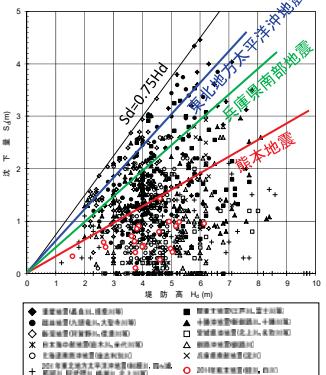
#### 沈下量の定義

河川名	地先名	距離 (km)	堤防高さ (m)	沈下量 (m)	沈下率 (%)	再現解析
緑川	小池瀬 左	8.25	4.05	0.53	13%	
緑川	上杉 左	8.4	4	0.51	13%	
緑川	野田 左	9.15	3.76	0.4	13%	
緑川	中村 左	9.3	3.76	0.4	13%	
緑川	萩池堂 左	9.4	3.73	0.61	16%	
緑川	高 左	10.85	4.58	0.78	17%	○
緑川	永 左	10.9	4.62	1.43	31%	○
緑川	大曾根 左	12.4	4.04	0.66	5%	○
緑川	田口 左	18.6	6.15	0.95	15%	○
緑川	野田 右	8.8	3.84	0.71	20%	○
緑川	下無田 右	8.925	3.88	0.8	23%	
緑川	右	9.1	3.82	0.72	19%	
緑川	右	11.8	5.16	0.9	17%	
緑川	右	12	4.98	0.47	9%	
緑川	下仲間	12.075	5.05	0.41	8%	
緑川	右	12.1	5.2	0.66	13%	
緑川	右	12.2	4.93	0.99	20%	
白川	新地 右	0	2.73	0.5	18%	
白川	右	0.2	2.67	0.58	22%	○
白川	右	8.6	3.81	0.65	22.4 (0.675a)

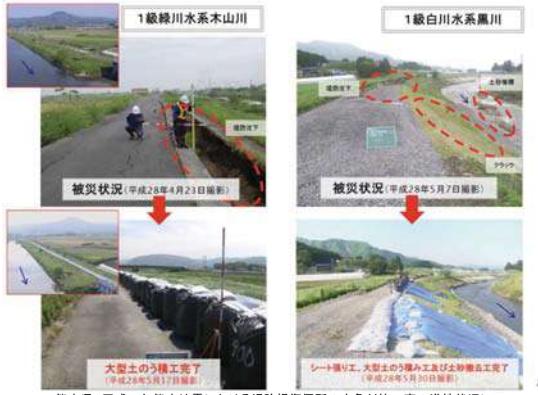
熊本県 平成28年熊本地震における堤防損傷箇所の応急対策工事の進捗状況について

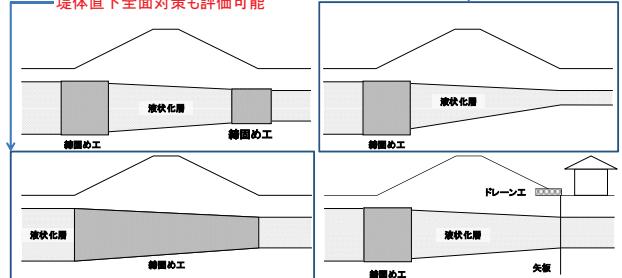
従来: 円弧すべり安全率が満足しない側(川表、川裏)では液状化対策が必要  
(よほど表層の非液状化層が厚くない限り、両側の基礎地盤対策が基本)

手引: 変形の状況(沈下量、流動方向)に応じて、片側対策も可  
堤体液状化対策と基礎地盤対策の組合せも評価可能  
堤体液状化があつても、基礎地盤対策だけ可の場合も  
堤体直下全面対策も評価可能
