土研新技術ショーケース2013 in 仙台

- 河川堤防の特徴と点検調査の課題
 - 防災構造物としての河川堤防の特徴
 - 「安全」検査の視点と方法
 - 不均質性のオーダーと検出の要件
 - 河川堤防における安全点検調査の現況と課題
- 統合物理探査とは
 - 「物理探査」とは
 - 物理探査の種類
 - 河川堤防適用物理探査の要件
 - 河川堤防調査における物理探査の位置づけ
 - 「統合」の意義と目的
 - 河川堤防の統合物理探査構成手法
 - 統合物理探査による弱点箇所抽出・評価の流れ
- 統合物理探査の適用事例
 - 浸透被災堤防調査事例
 - 地震被災堤防調査例
 - 開削部調査例

1. 河川堤防の特徴と点検調査の課題

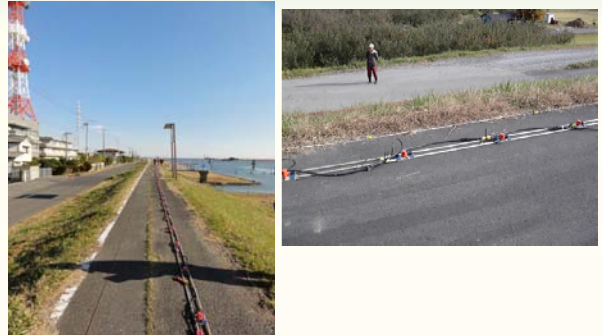
2.6.1 表面波探査

■ 土研で開発した「ランドストリーマー」を順次牽引移動させ、かけ矢起振振動を受振

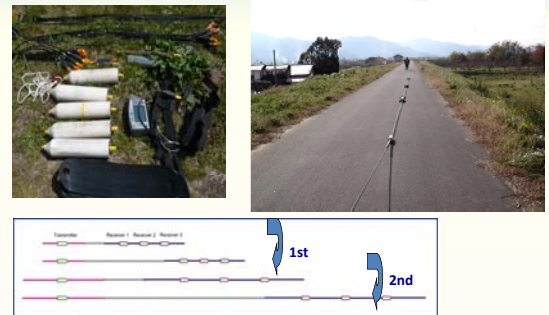
2.6.2 牽引式電気探査

■ ツールを組み立て、車両あるいは人力で牽引してデータを取得する。
■ 電極配置間隔を多数確保するために往復測定が必要だが、2km程度の区間を3人・半日程度で測定可能。

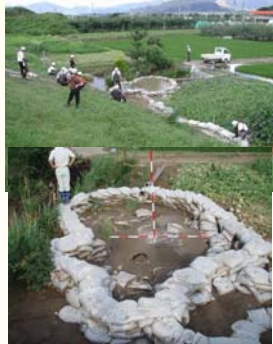
3.1 浸透被災堤防調査事例(千曲川右岸56K付近)

- H18.7月豪雨時に千曲川中流部で出水。
- 右岸56K付近堤防で漏水被害発生。

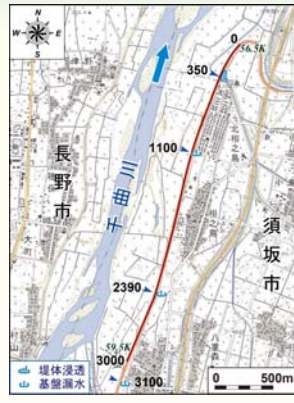
3.1.2 現地での統合物理探査実施概要

- 天端・川裏小段約3kmで統合物理探査実施。
- 地元相之島は江戸中期からの集落。

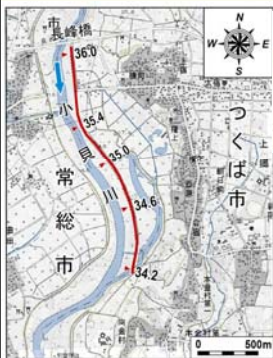
3.2.1 地震被害の概要

左岸35K付近60m区間が被災

- 被災は川表のり肩から堤内地にかけて発生
- 灌川表のり面では、のり面下部に開口クラック
- 堤防天端、川裏側のり面で開口あるいは落差のある縦断方向のクラックが連続し、のり尻付近ではらみ出し・隆起や噴砂が認められた。
- 堤内地側では旧流路の池に向かって水平変位を生じている。
