統合物理探査技術による 河川堤防の安全性評価

(独) 土木研究所 つくば中央研究所
地質・地盤研究グループ
特任研究員 稲崎 富士

土研新技術SC2014 in新潟

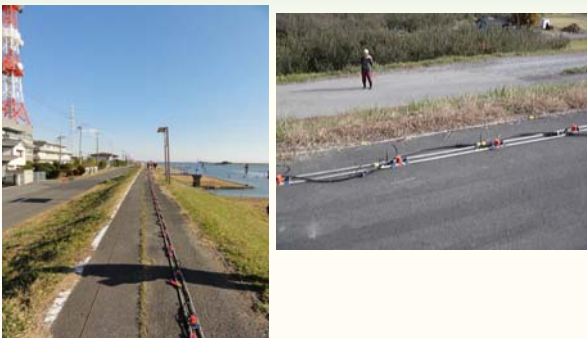
2.5.1 表面波探査(続き)

- 土研で開発した「ランドストリーマー」を順次牽引移動させ、かけ矢で表面を起振した波動を測定

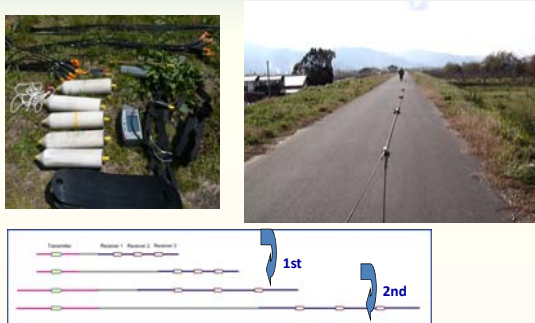
2.5.2 牽引式電気探査(続き)

- ツールを組み立て、車両あるいは人力で牽引してデータを取得する。
- 電極配置間隔を多数確保するために往復測定が必要だが、2km程度の区間を3人・半日程度で測定可能。
