コンクリート橋桁端部に用いる排水装置 — 桁端部の腐食環境改善 —

国立研究開発法人土木研究所
構造物メンテナンス研究センター(CAESAR)

コンクリート橋桁端部用排水装置の開発

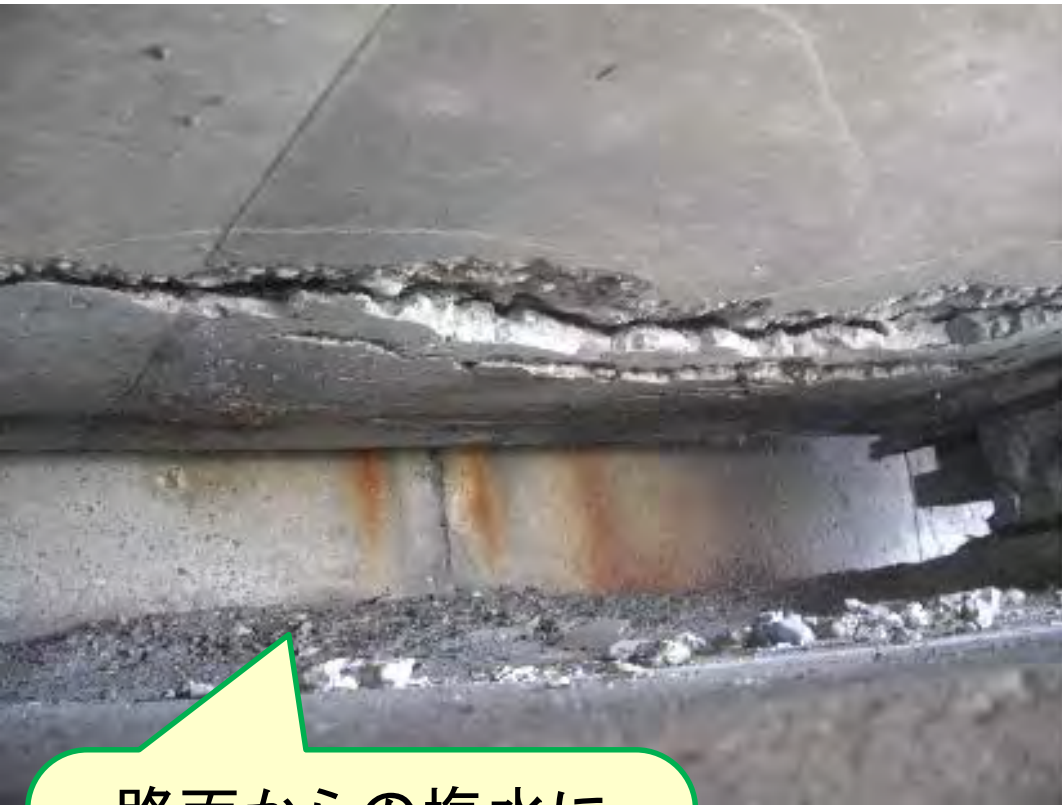
コンクリート道路橋桁端部の劣化事例

路面からの塩水により、PC箱桁の桁端部や橋台・橋脚に著しい塩害が生じる

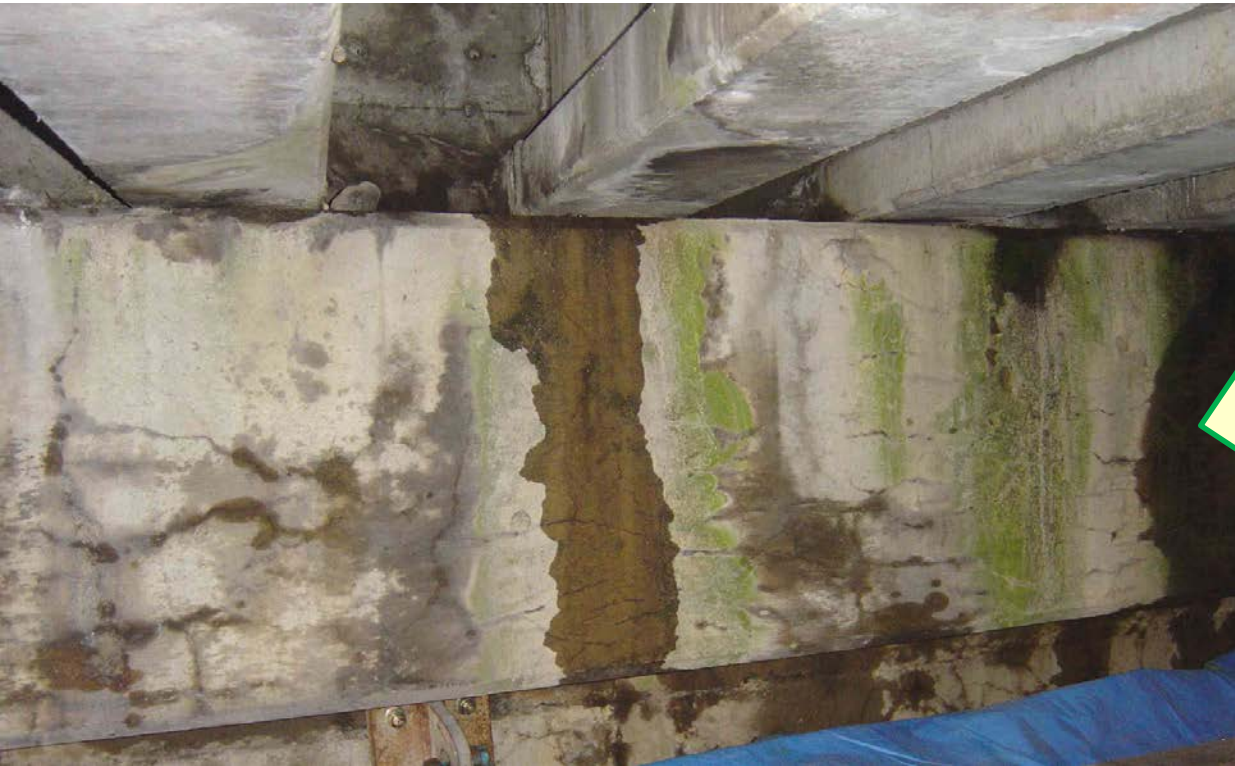
コンクリート道路橋桁端部の劣化事例

路面からの漏水により、反応性骨材を含む橋台コンクリートにアルカリシリカ反応(ASR)が生じる

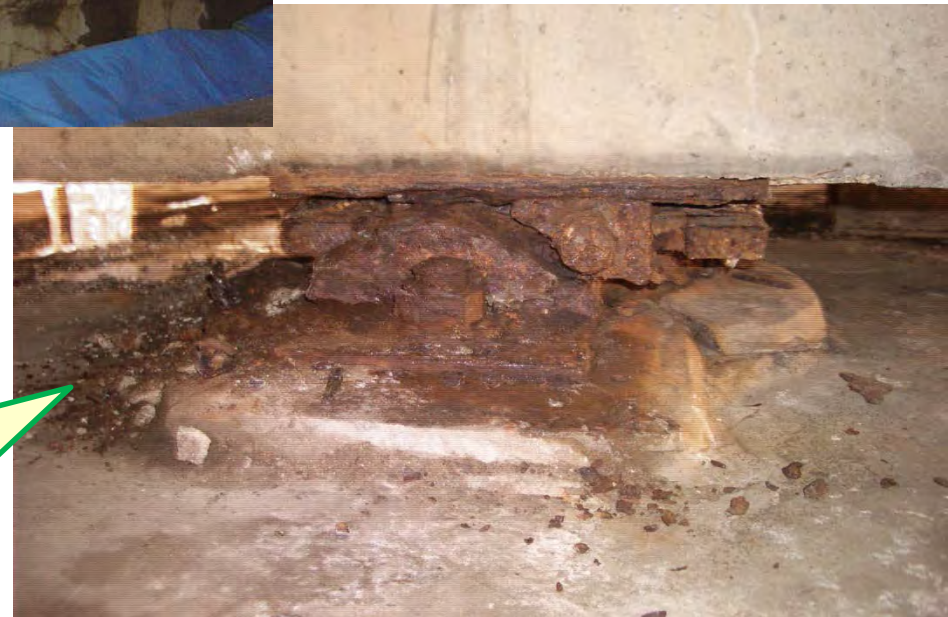
路面からの塩水により鋼製支承の著しい腐食が生じる

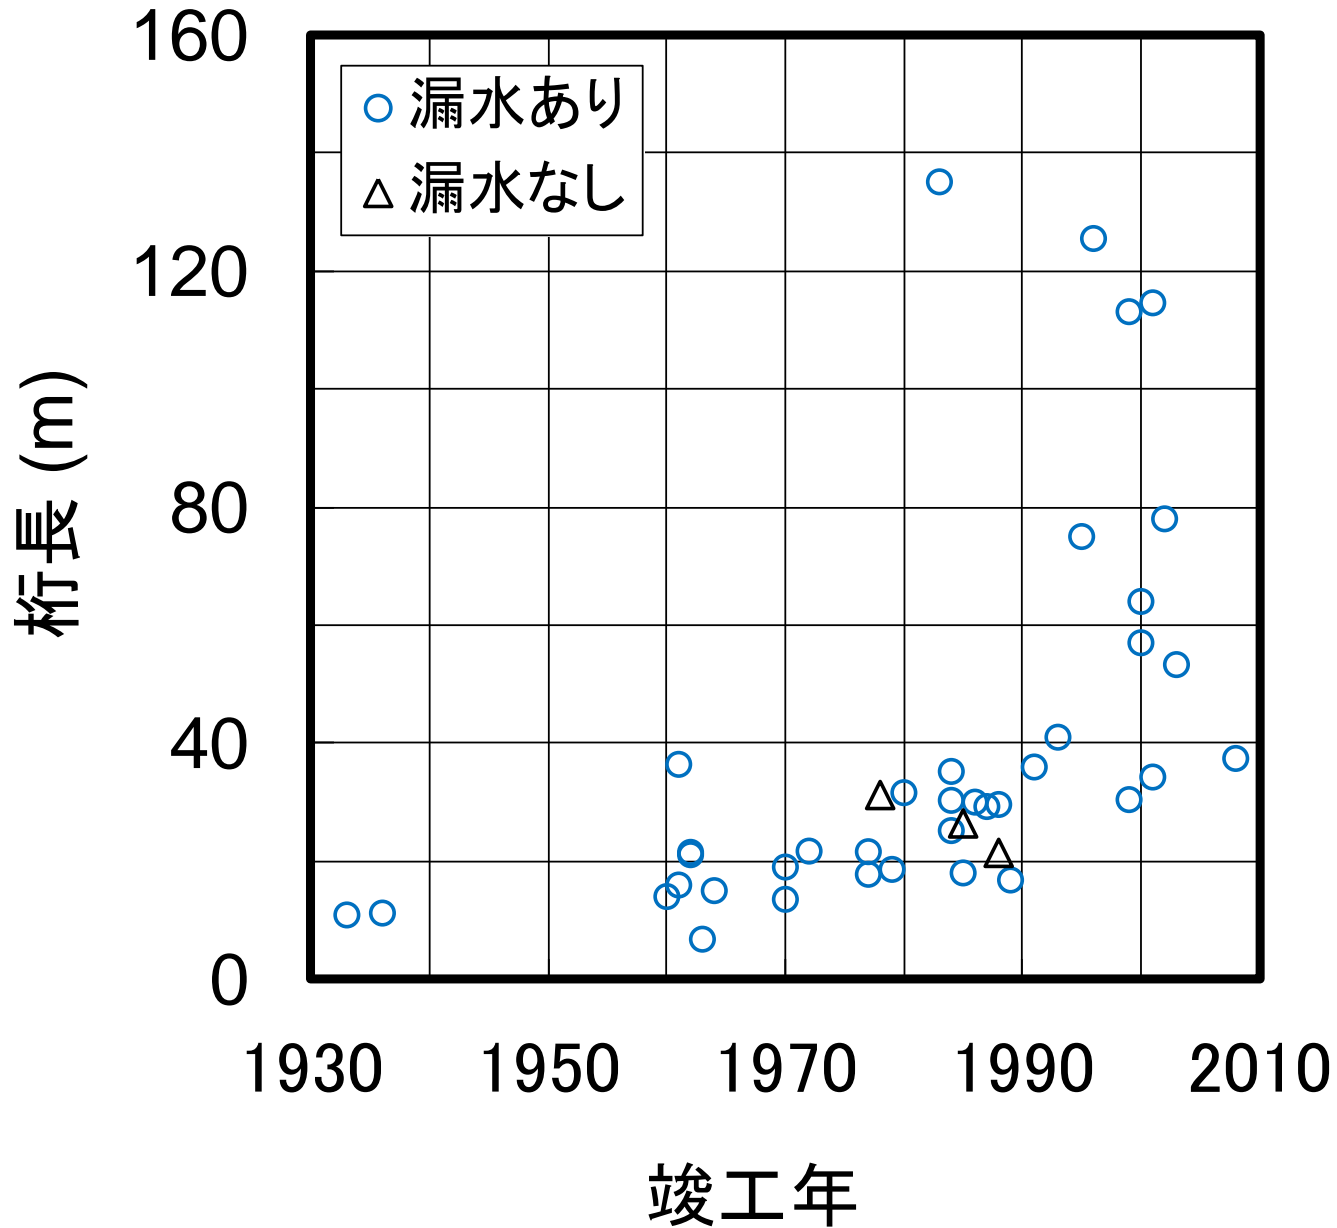
桁端部の漏水の有無

既設コンクリート道路橋41橋の桁端部調査の結果による

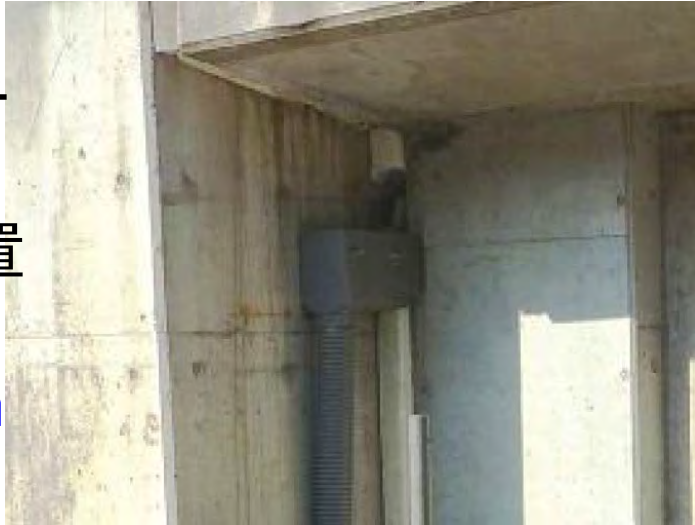
平成24年度試験施工

ポリエチ
レン製
排水装置
遊間
100mm

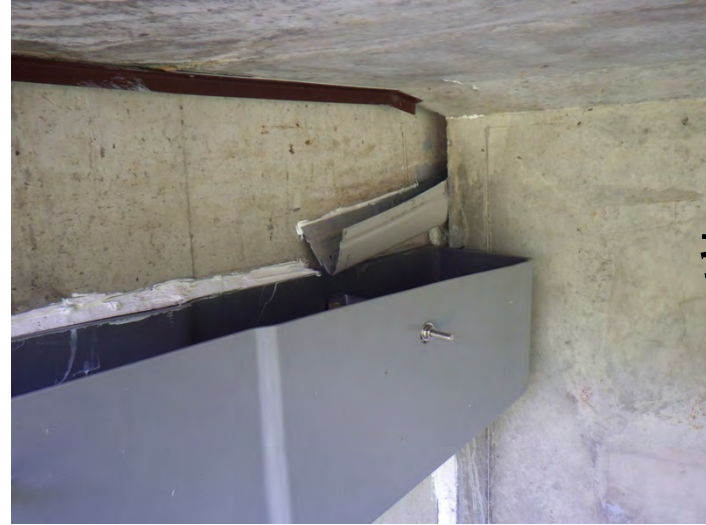
平成25年度試験施工

ポリエチ
レン製
排水装置
遊間
50mm

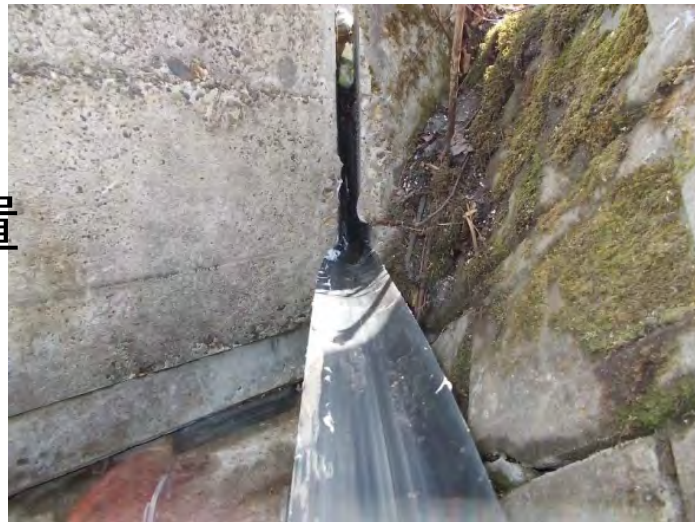
ゴム製
排水装置
遊間
70mm

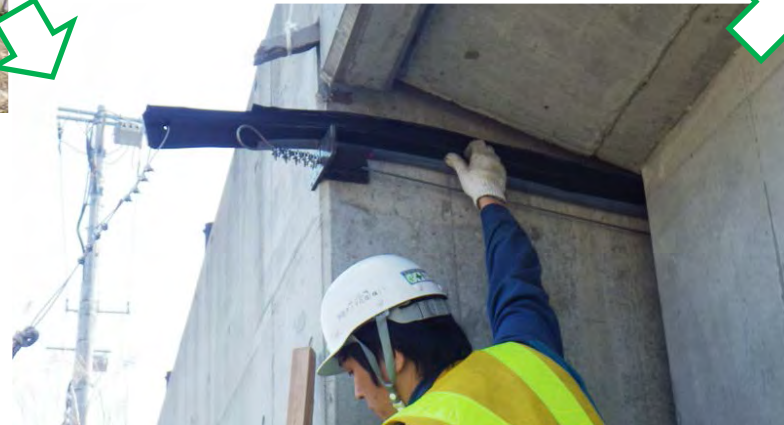
位置を確定した後、
真空を解放

遊間を貫通させたところ

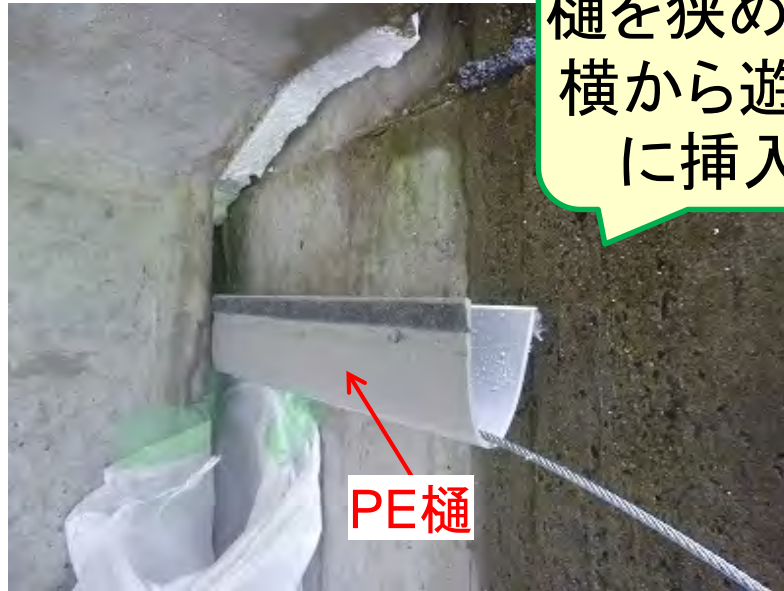
ポリエチレン(PE)製排水装置

桁側 ← → パラペット側

樋を狭めて、
横から遊間に
挿入

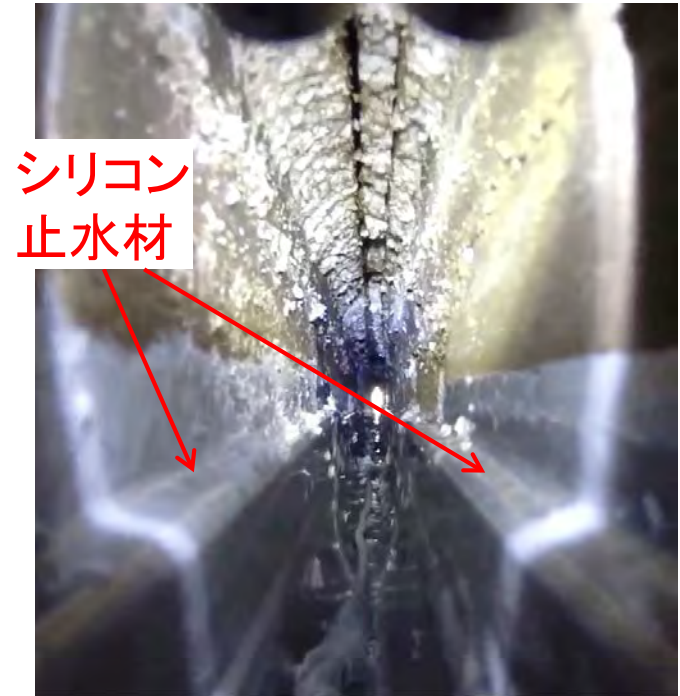
遊間を貫通させたところ

シリコン
止水材

シリコン止水材の塗布後

遠隔操作でシリ
コンを塗布

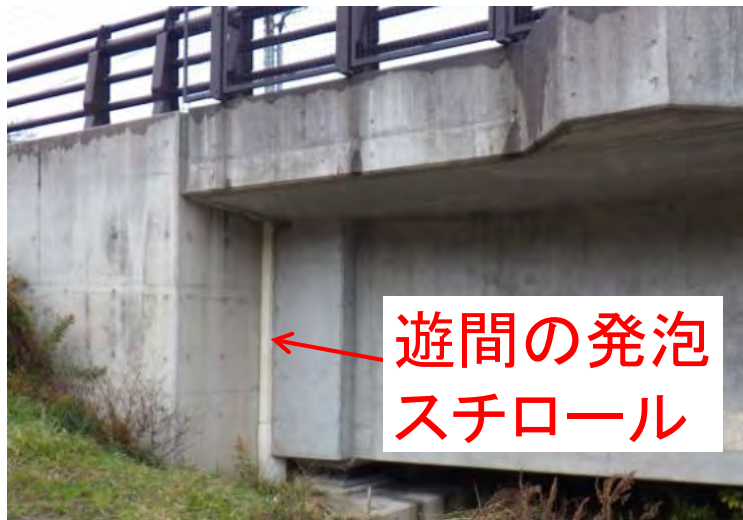
遊間の発泡スチロールの部分除去技術

ライフラインや落橋防止装置に接触しないように、また適切な排水勾配が得られるように、正確な位置に削孔する必要がある。

穿孔前

発泡スチロールは横桁等のコンクリートの型枠として使われた。

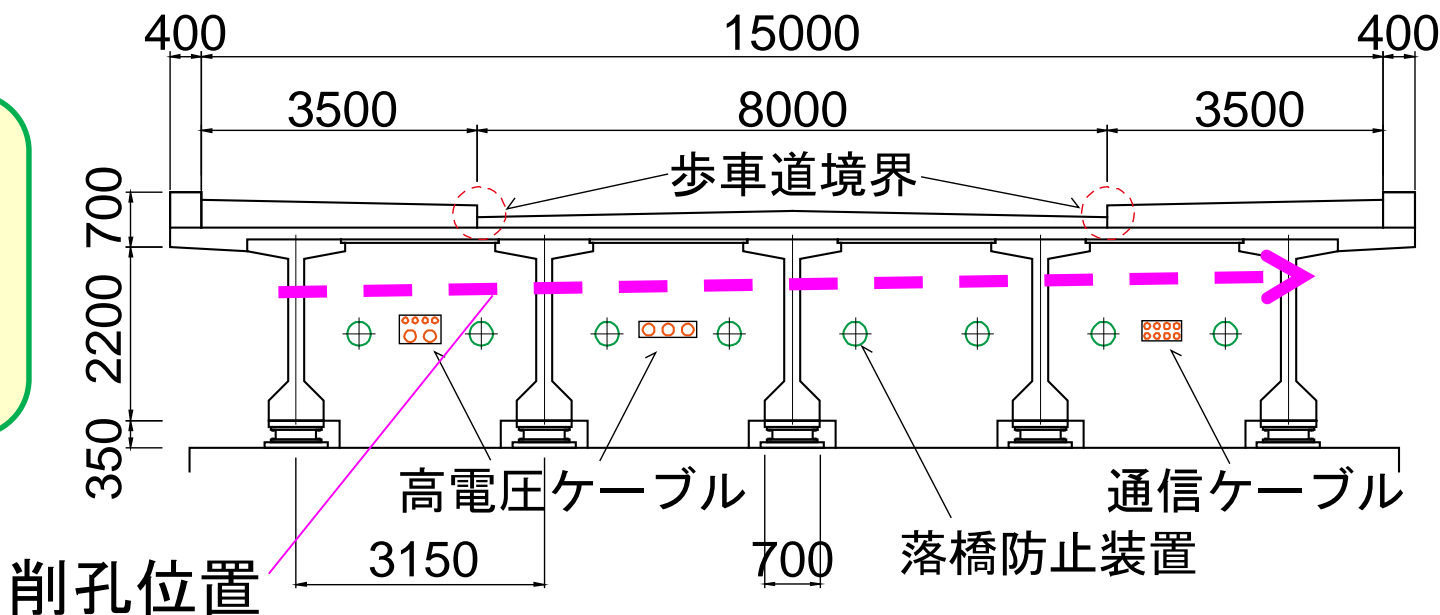
遊間を跨ぐライフラインと落橋防止装置

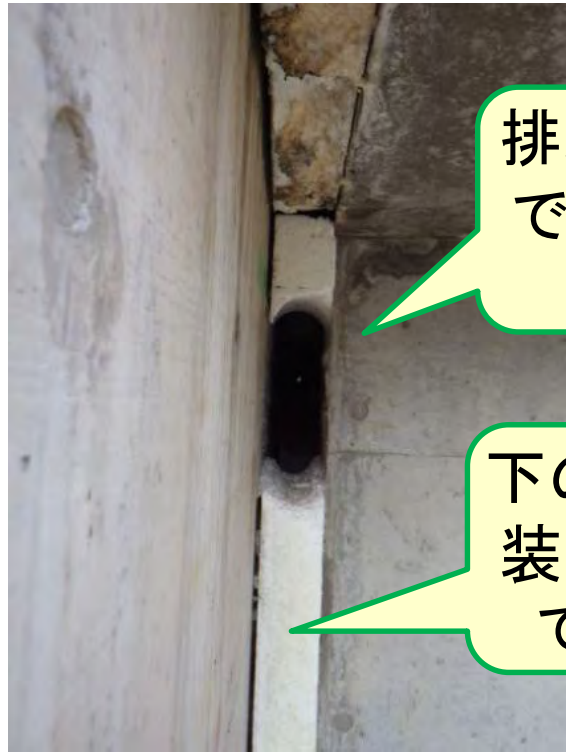
穿孔後

排水装置を挿入
できるだけ
の孔を
設ける。

下の部分
は排水
装置の
土台と
して利
用する。

ブラシ等
により
孔を
拡大
する。

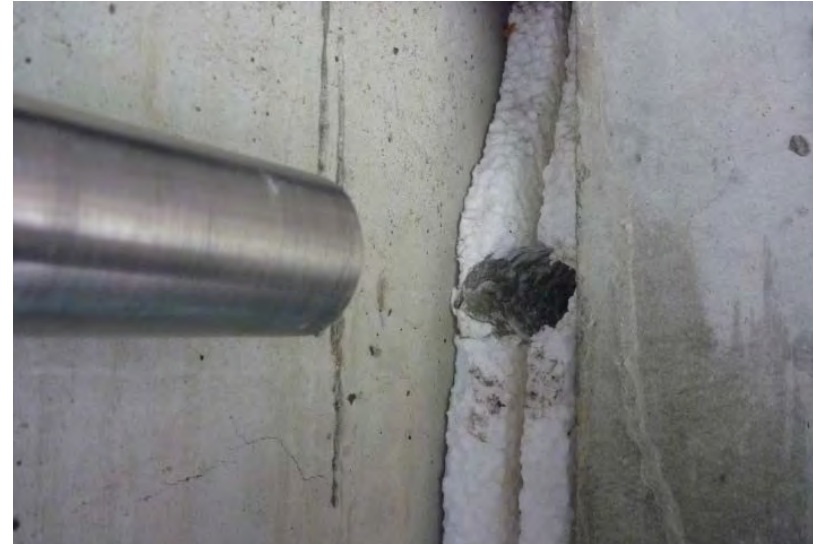
ドリル削孔

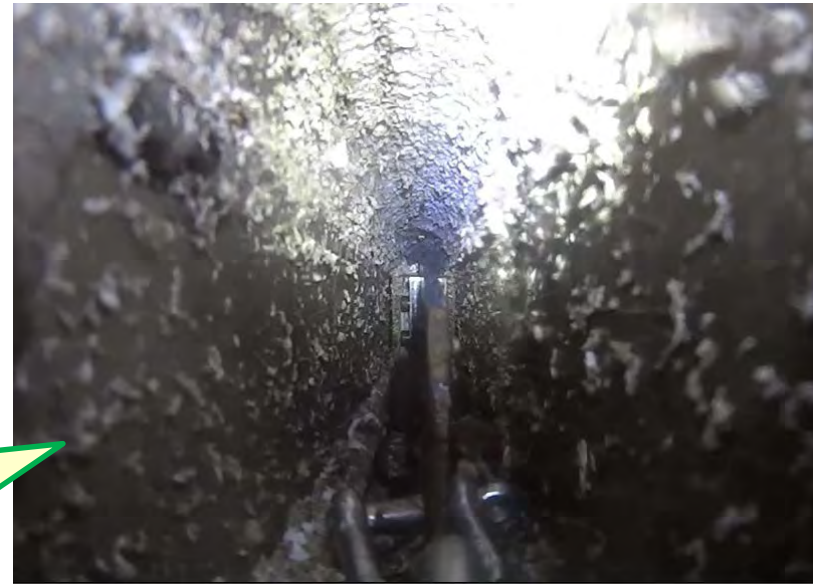
孔の拡大後の孔内部

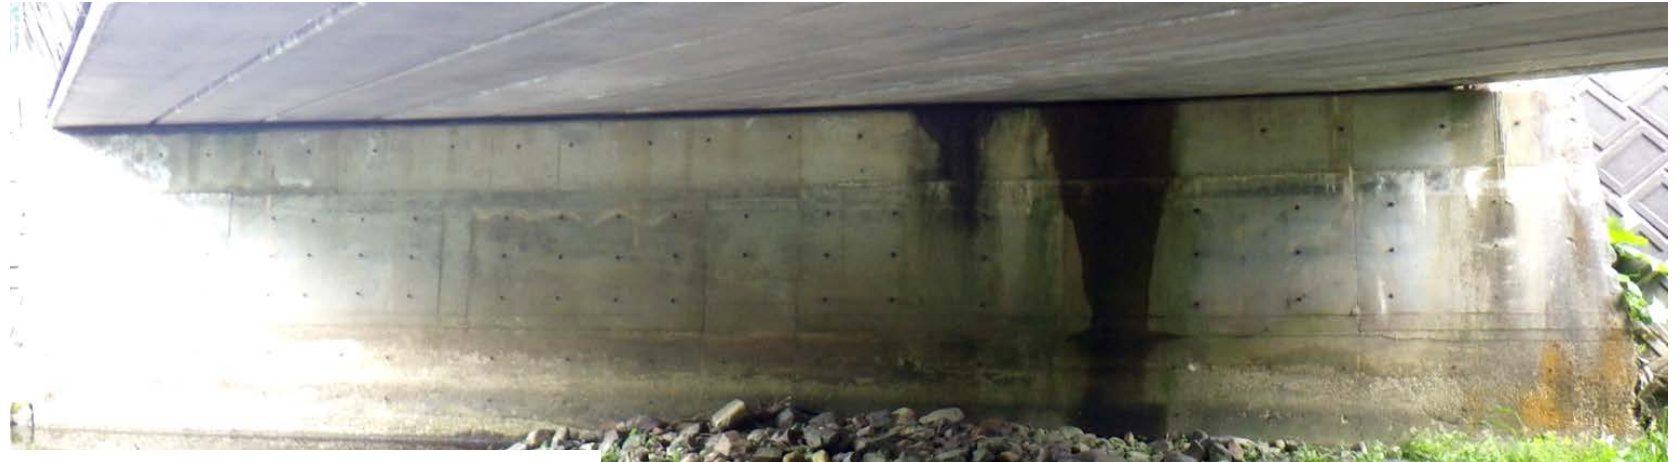
排水装置設置から約1年後，観察前の夜に雨

左岸側，排水装置なし

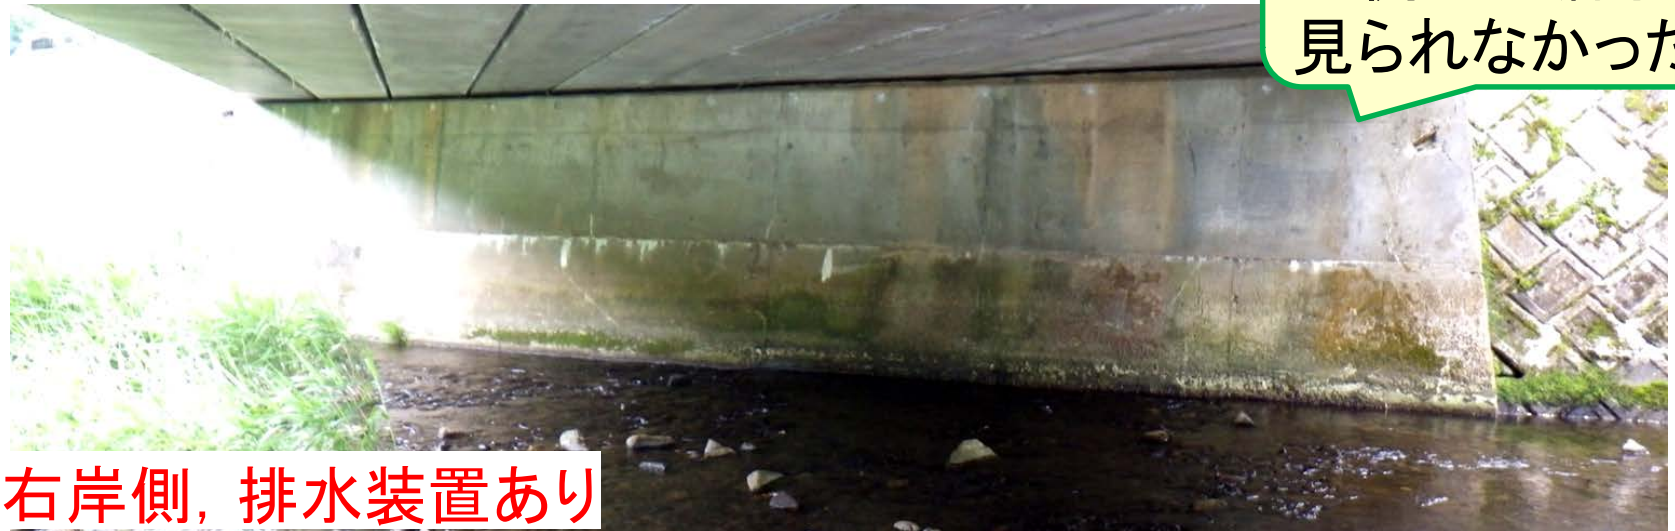
排水装置を設置した側では漏水が見られなかった。

右岸側，排水装置あり

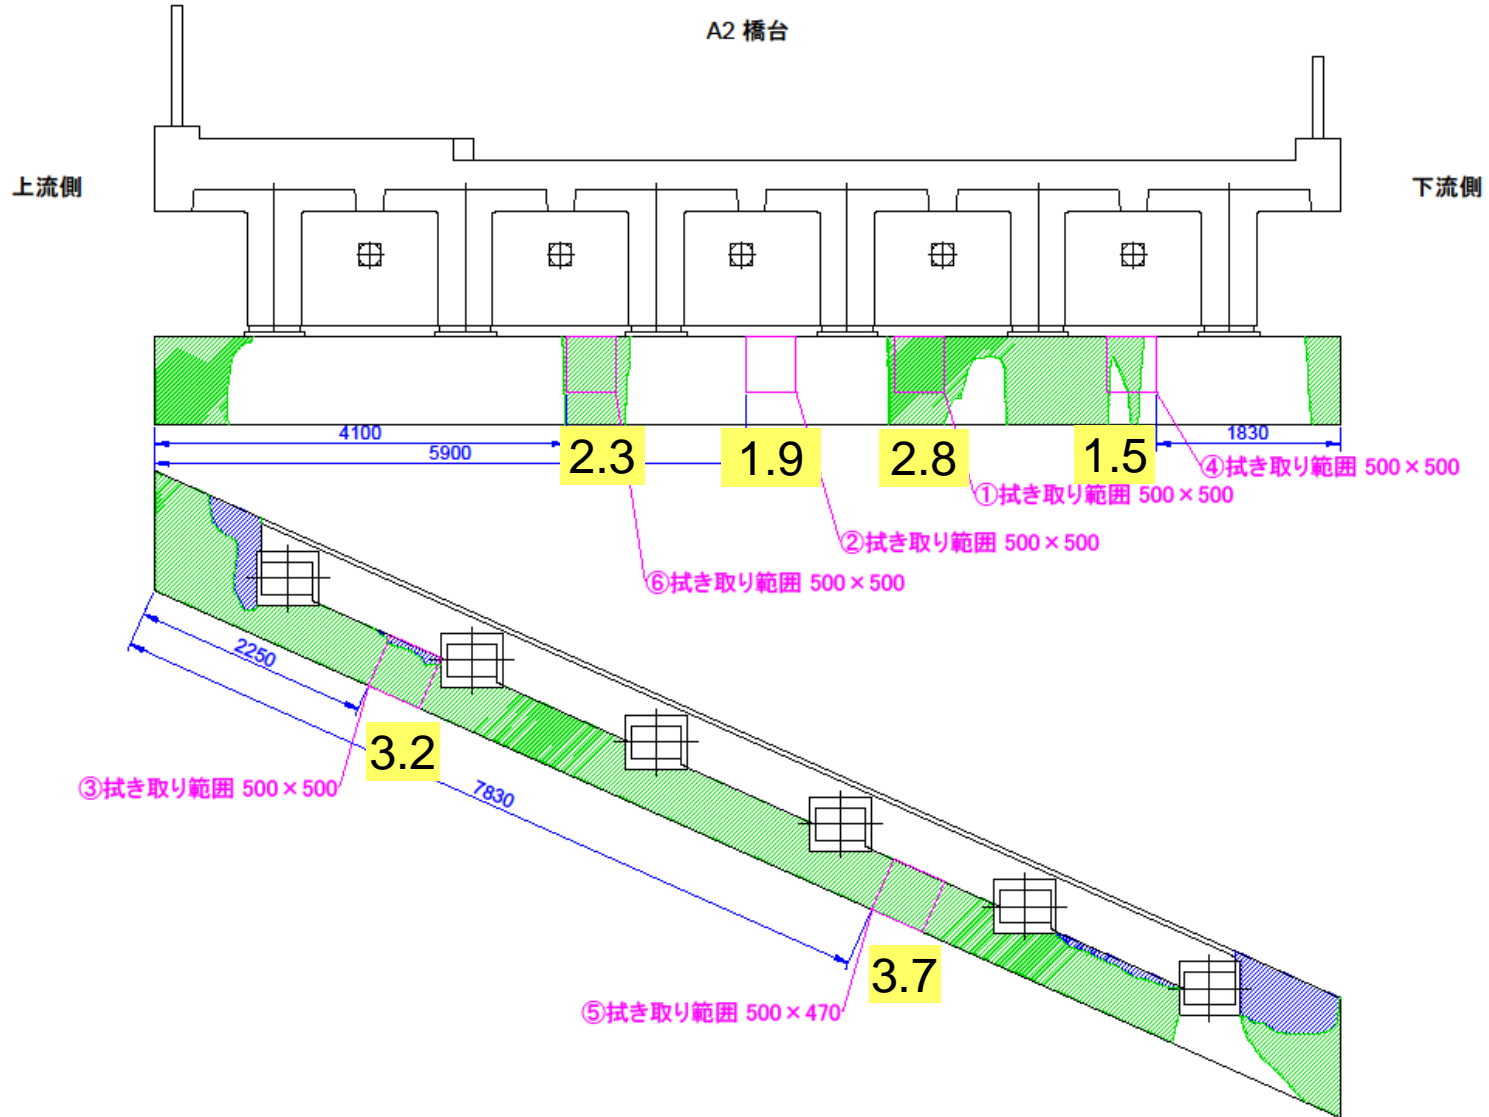
単位: Cl⁻ mg/m²
括弧内は塩分濃度(%)

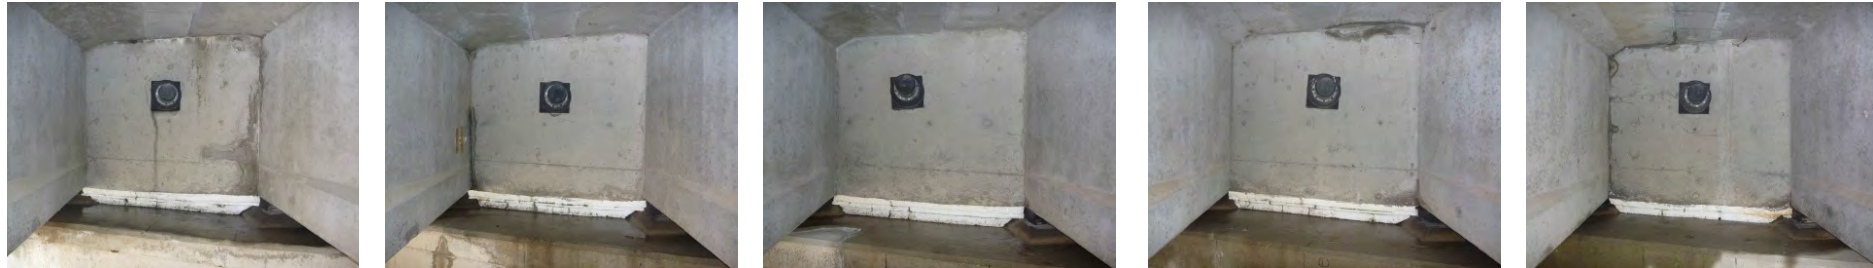
設置前

2014/1/9 11:30 雨量32mm

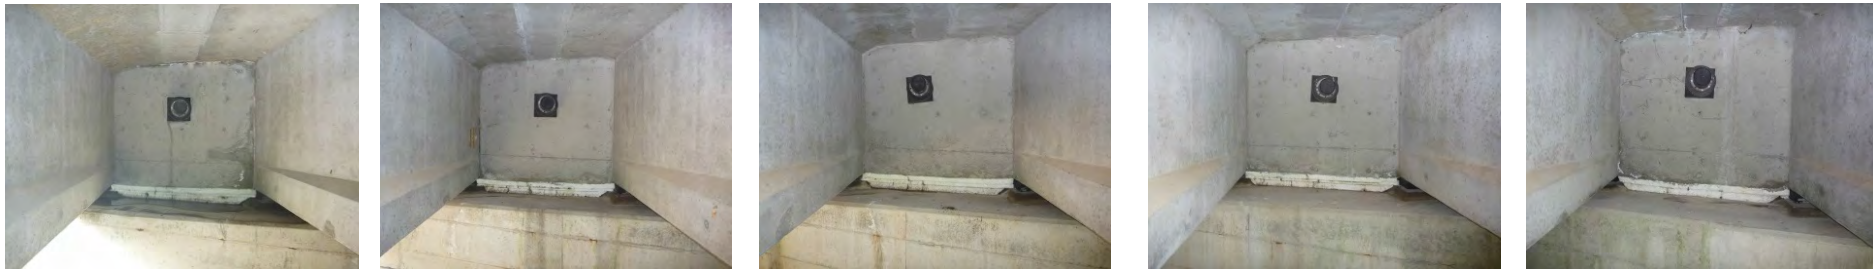
設置後

2014/4/29 9:00 雨量23mm 部分補修前

(注) いずれも撮影の前日午後から明け方にかけて雨
