緩衝型のワイヤロープ式防護柵

ワイヤロープ式防護柵とは

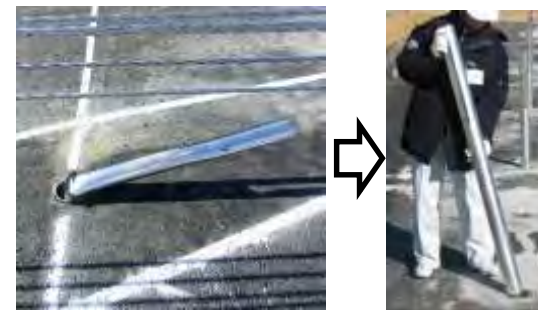
破損した支柱を取り外し、スリーブに挿入

事故後の復旧作業は、破損した支柱を取り外し、新しい支柱を舗装下のスリーブに挿入し、ワイヤロープを再緊張して完了。すべて人力で作業できるので、短時間で補修作業を完了することが可能。

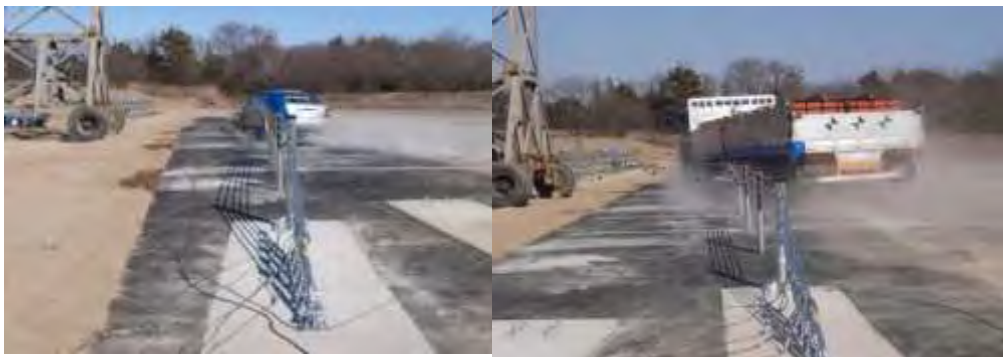
分離帯用A種の衝突試験の状況(2012年1月)

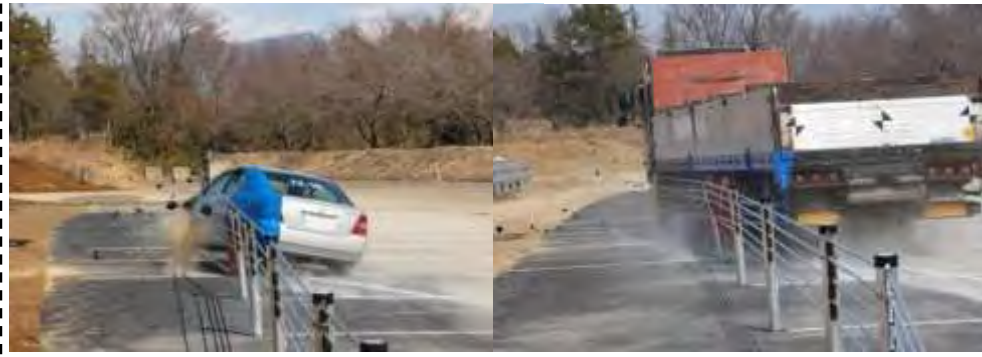
分離帯用B種の衝突試験の状況(2014年3月)

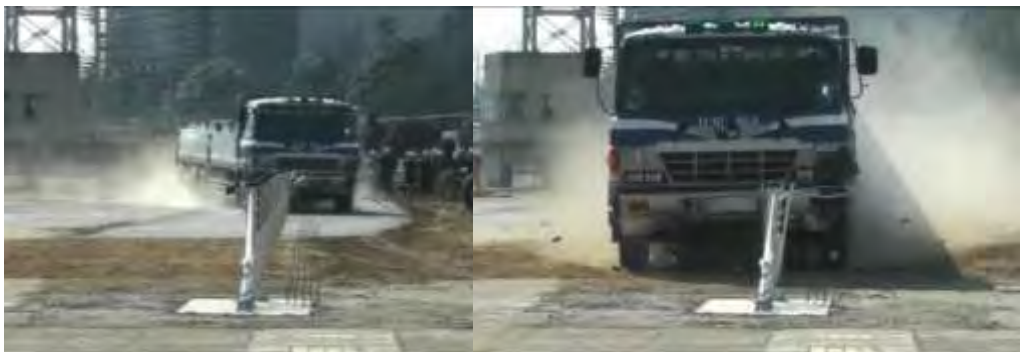
大型車の防護柵衝突後の軌跡(2012年1月)

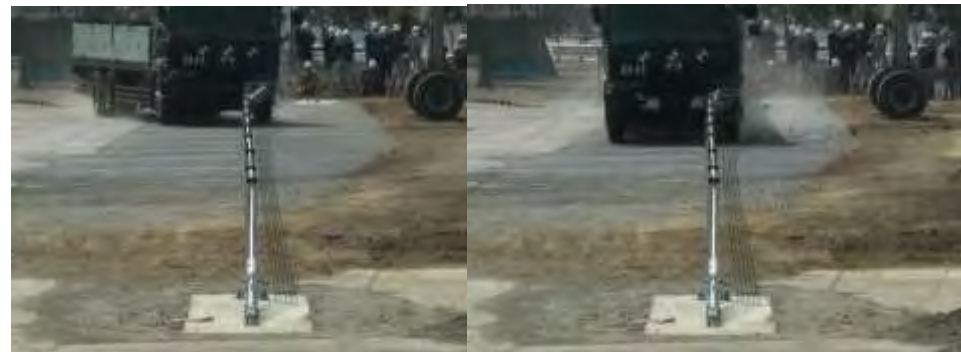
大型車の防護柵衝突後の軌跡(2014年3月)

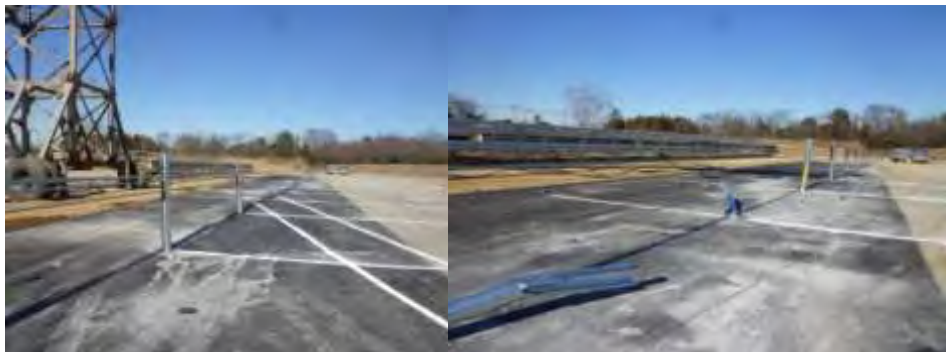
衝突後の防護柵の破損状況(2012年1月)

性能確認項目		性能規定	A種性能確認試験結果 大型車：平成24年1月18日 乗用車：平成24年1月12日	B種性能確認試験結果 大型車：平成26年3月12日 乗用車：平成26年3月6日
車両の 逸脱防 止性能	防護柵の 強度性能	大型車が突破しない強度を有すること	部材の切断等はなく、ケーブル、支柱などにより防護柵が連続保持された。	部材の切断等はなく、ケーブル、支柱などにより防護柵が連続保持された。
	防護柵の 変形性能	大型車の最大進入行程 ・A種：1.5m以下 ・B種：1.1m以下	大型車：1.480m	大型車：0.65m
乗員の安全性能		乗用車が受ける重心加速度 ・A種：150m/s ² /10ms未満 ・B種：90m/s ² /10ms未満	防護柵軸方向：66.9 m/s ² /10ms 防護柵横軸方向：95.2 m/s ² /10ms	防護柵軸方向：82.0 m/s ² /10ms 防護柵横軸方向：44.6 m/s ² /10ms
車両の誘導性能		車両は防護柵に衝突後、横転などを生じないこと	乗用車は横転・転覆することなく誘導された。 大型車は防護柵から離れなかったが、離脱の方向に進行しており、横転・転覆することなく安定した姿勢で誘導された。	乗用車は横転・転覆することなく誘導された。 大型車は防護柵から離れなかったが、離脱の方向に進行しており、横転・転覆することなく安定した姿勢で誘導された。
		離脱速度： 衝突速度の6割以上	大型車：52.2km/hの83.1% (43.4km/h) 乗用車：100.6km/hの66.1% (66.5km/h)	大型車：35.0km/hの66.9% (23.4km/h) 乗用車：60.3km/hの62.7% (37.8km/h)
		離脱角度： 衝突角度の6割以下	大型車：0度 (衝突角度14.9度の0%) 乗用車：7.4度 (衝突角度20.7度の35.7%)	大型車：0度 (衝突角度14.6度の0%) 乗用車：4.8度 (衝突角度20.4度の23.5%)
構成部材の 飛散防止性能		車両衝突時に防護柵構成部材が大きく飛散しないこと	付属品が飛散したが、主要部材ではなく、飛散防止性能を満足している。	付属品が飛散したが、主要部材ではなく、飛散防止性能を満足している。

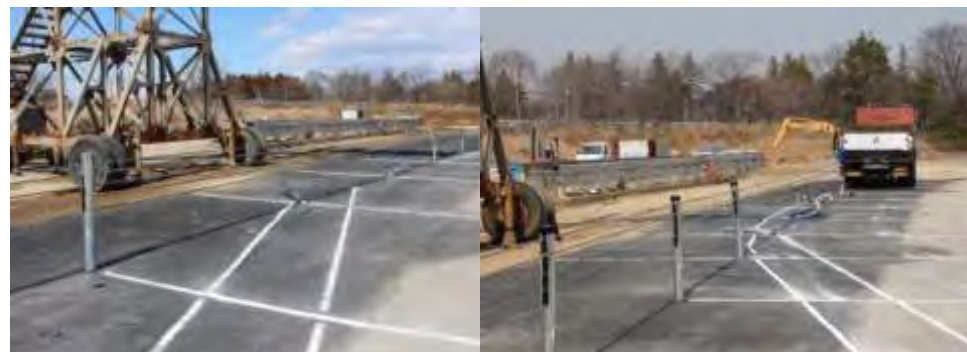
衝突後の防護柵の破損状況(2014年3月)

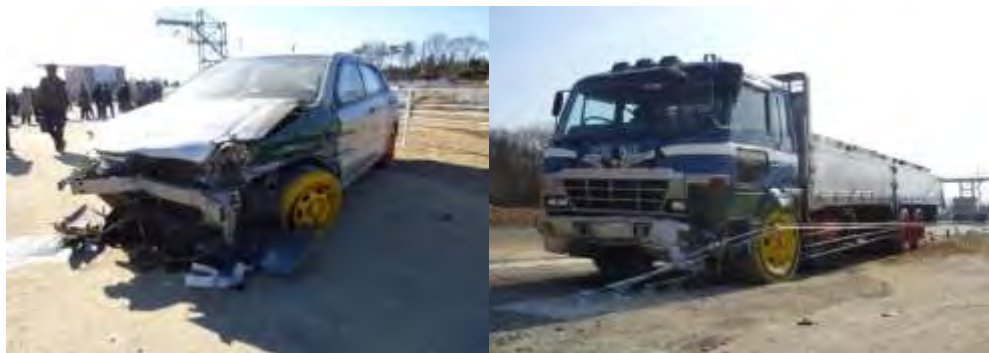
衝突後の乗用車と大型車の破損状況(2012年1月)

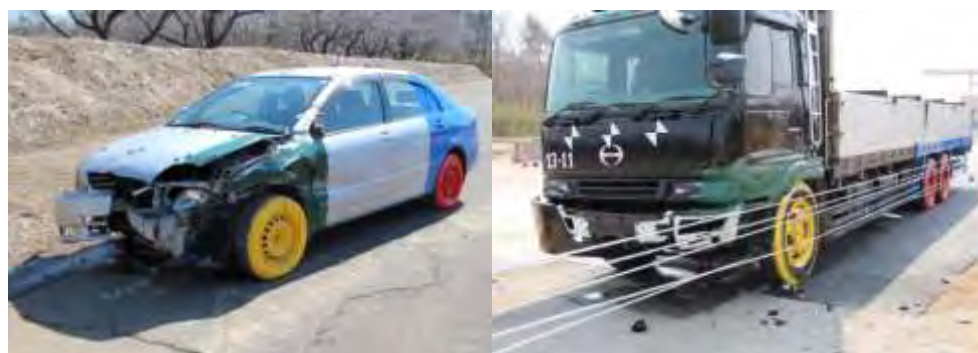
衝突後の乗用車と大型車の破損状況(2014年3月)

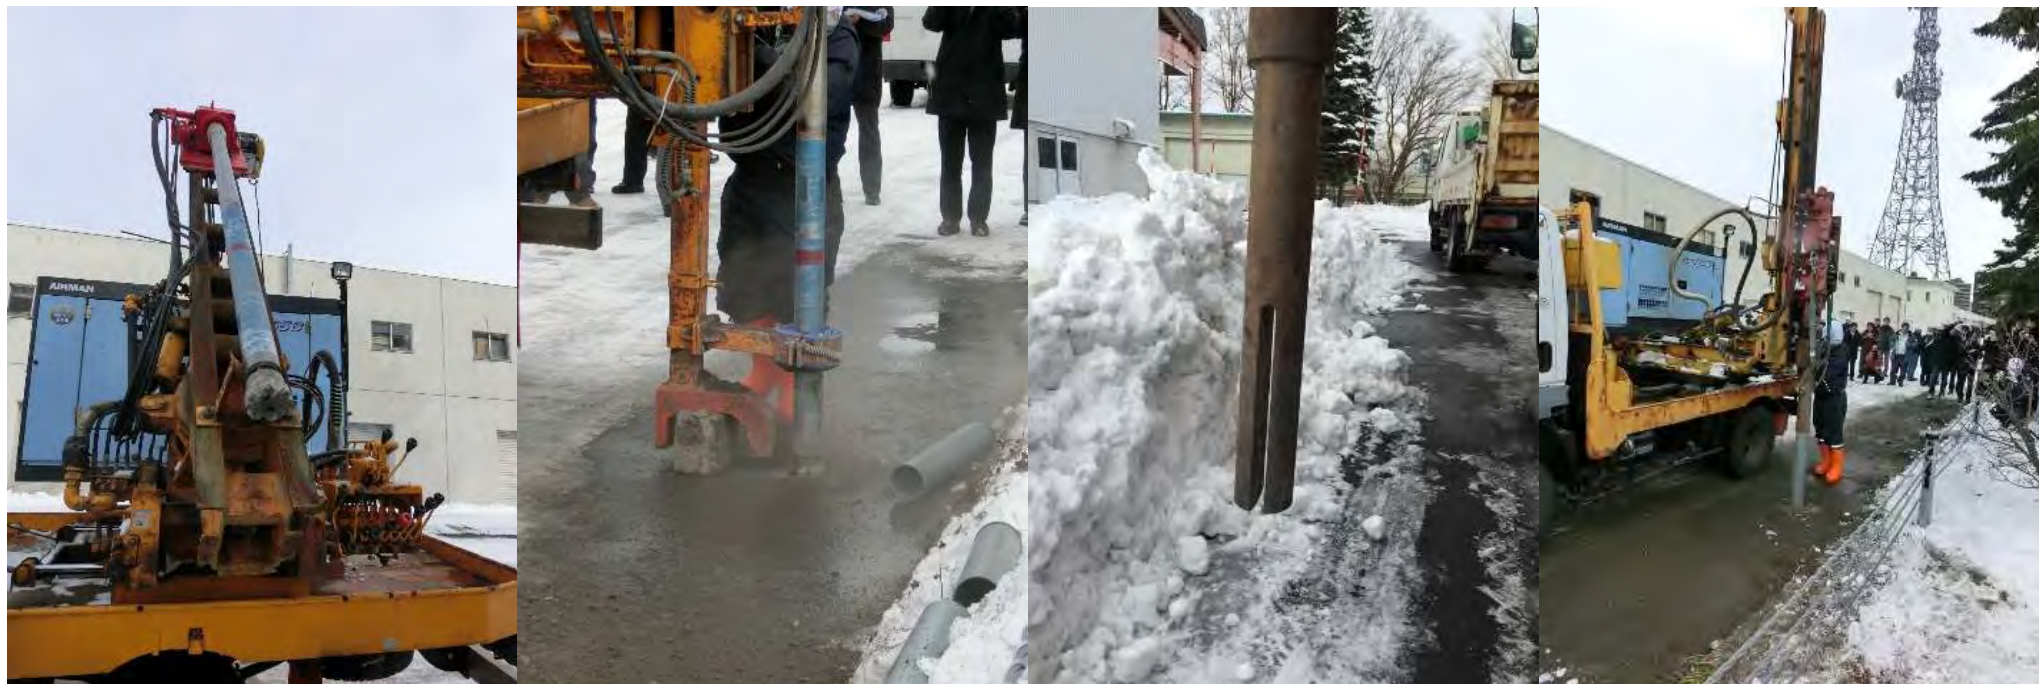
施工方法 ～スリーブ施工～

- スリーブの打込みはガードレール支柱打込み機による機械打込みを使用
- アスファルト舗装の削孔はφ120mm
- 支柱打込み機は舗装面まで支柱を打ち込めないので、打ち込みアタッチメントが必要

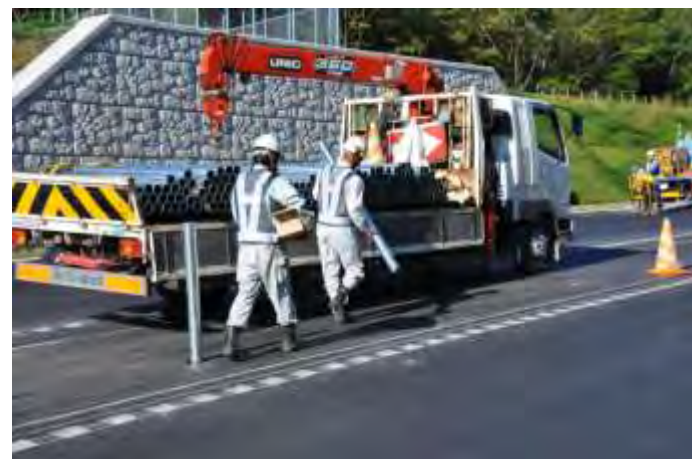
支柱建込み

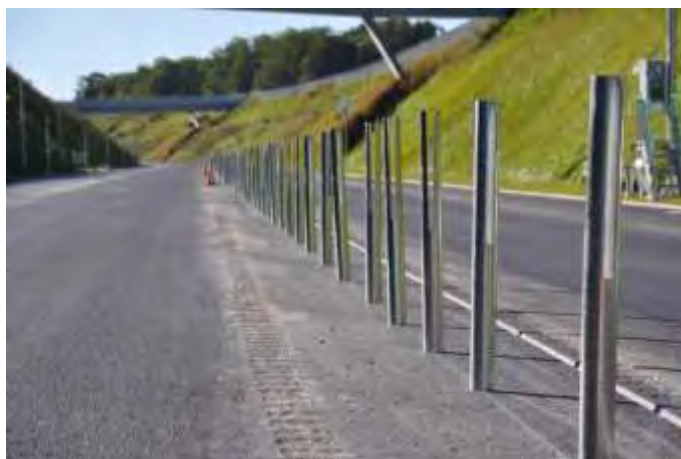
中間支柱

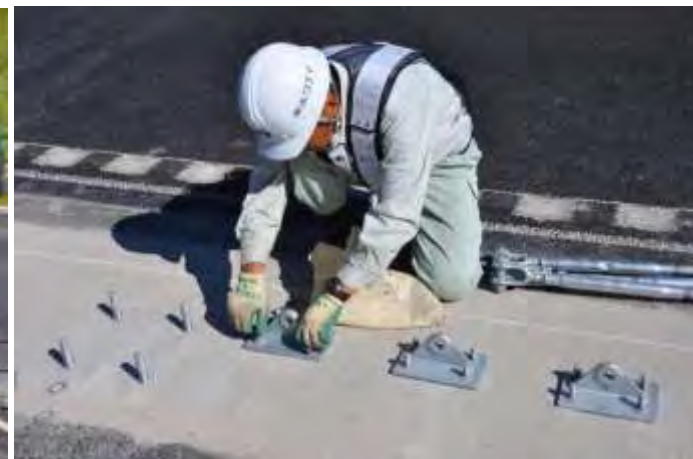
端末金具の取り付け

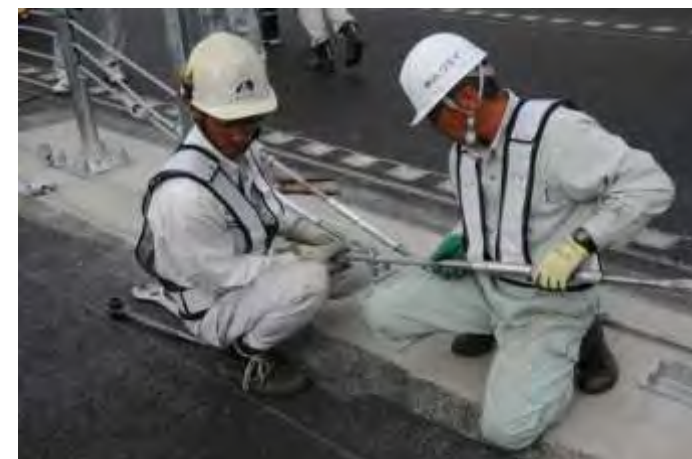
端末部の索端金具

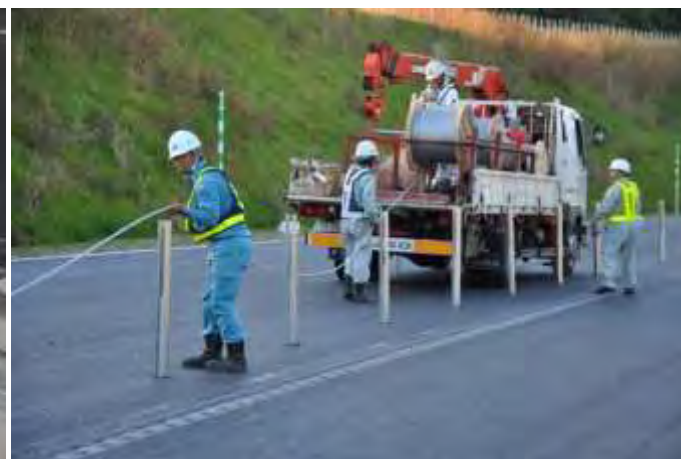
ワイヤロープの設置

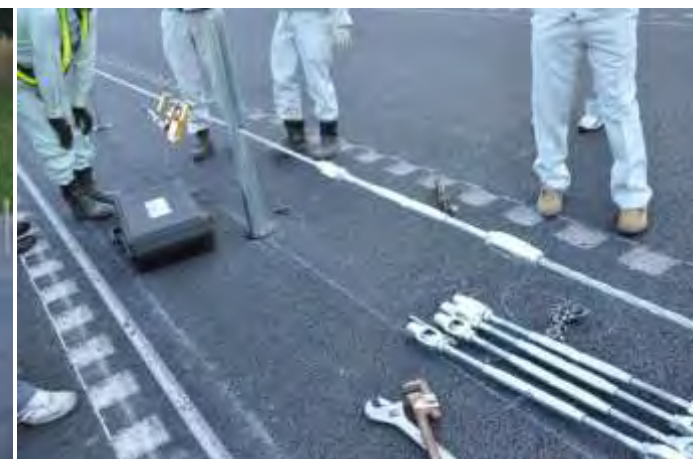
中間ターンバックルの取り付け

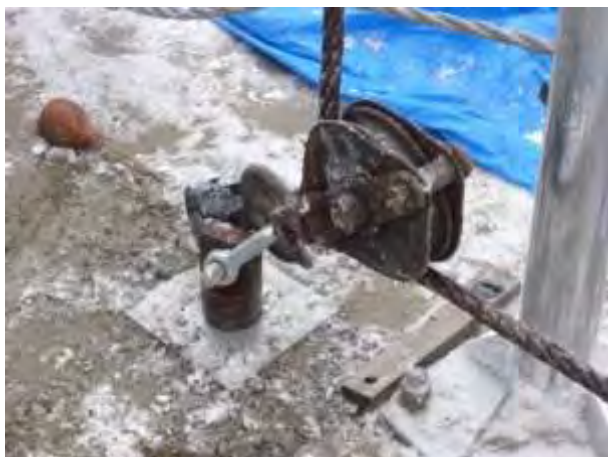
端末基礎にアンカー取り付け

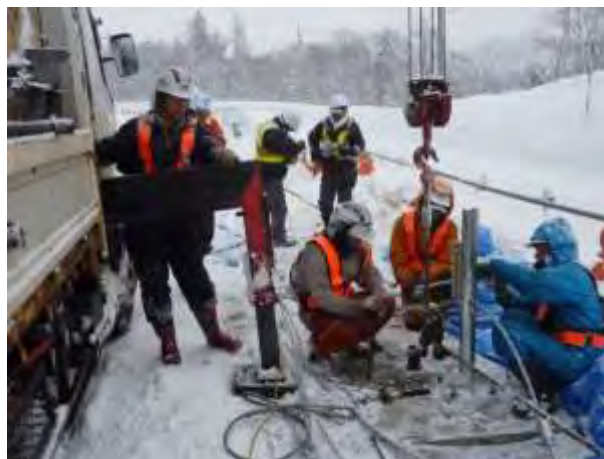
クレーンでワイヤロープを緊張

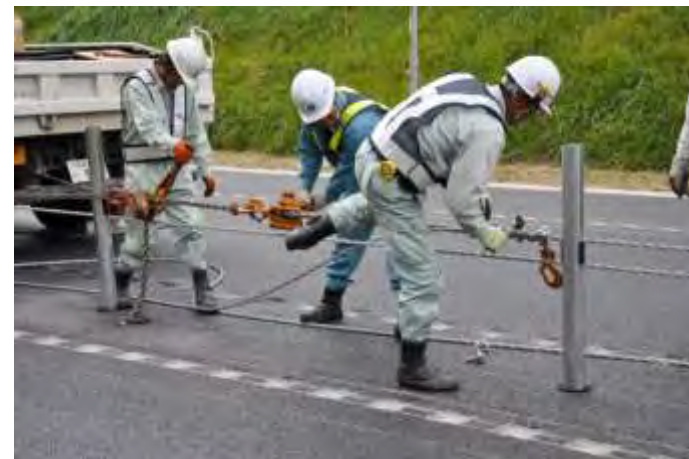
レバーブロックで仮緊張

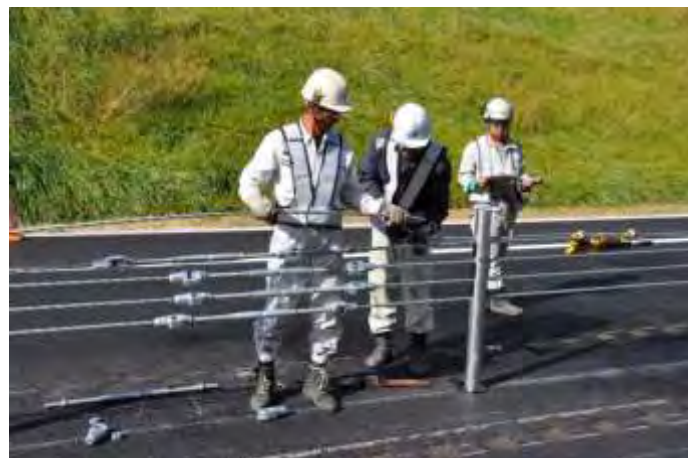
ケーブルカッターで切断

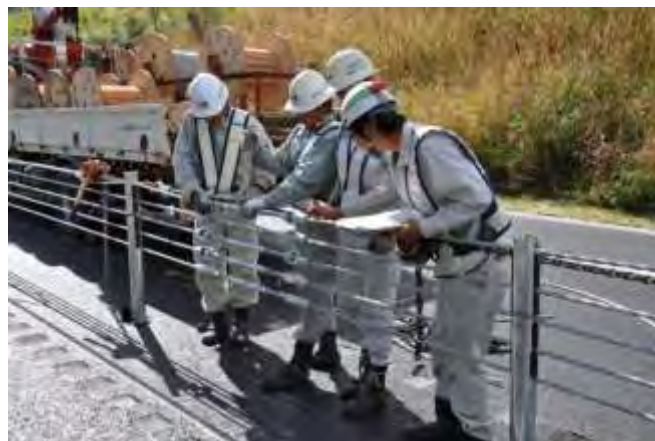
中間ターンバックルの取り付け

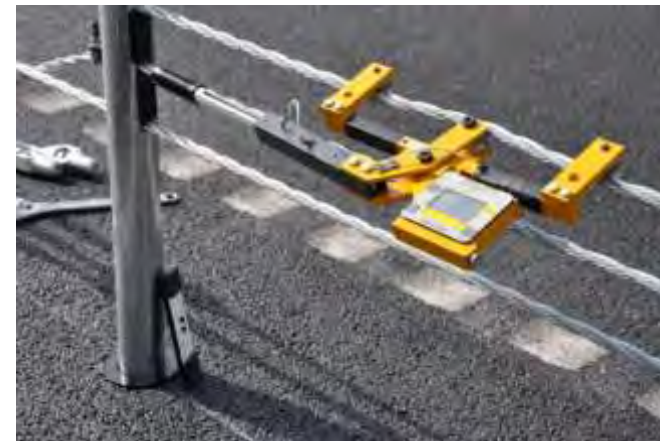
張力計で所定の張力を確認

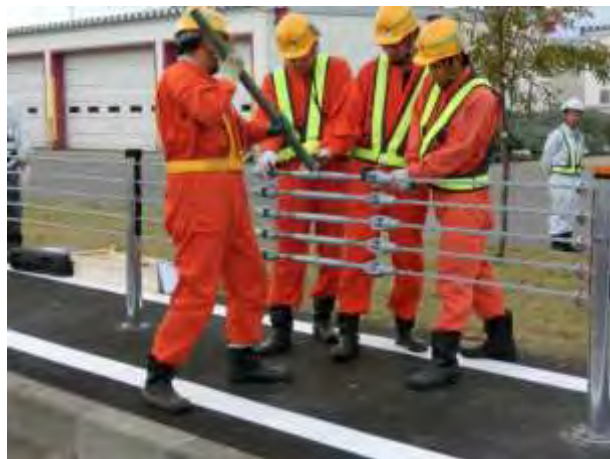
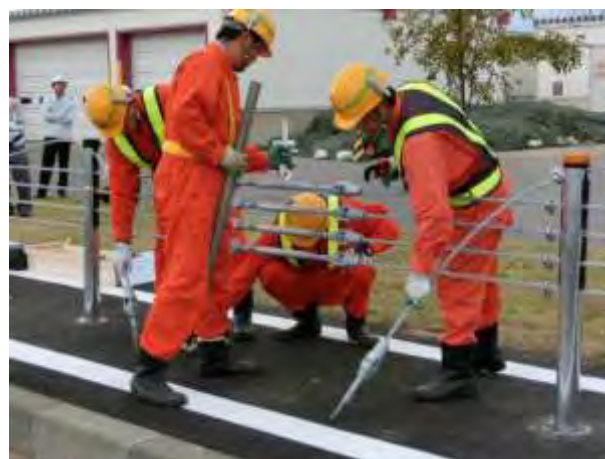
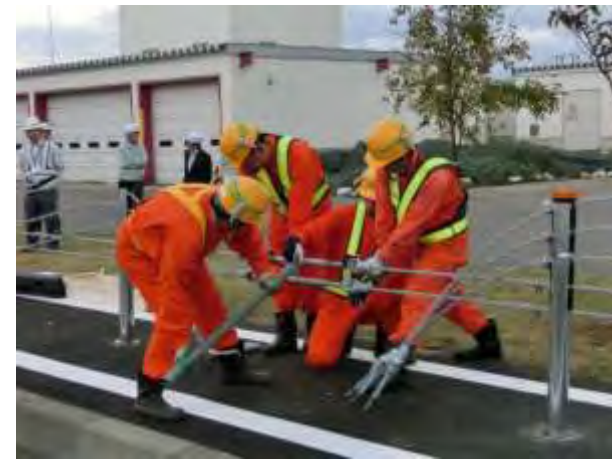
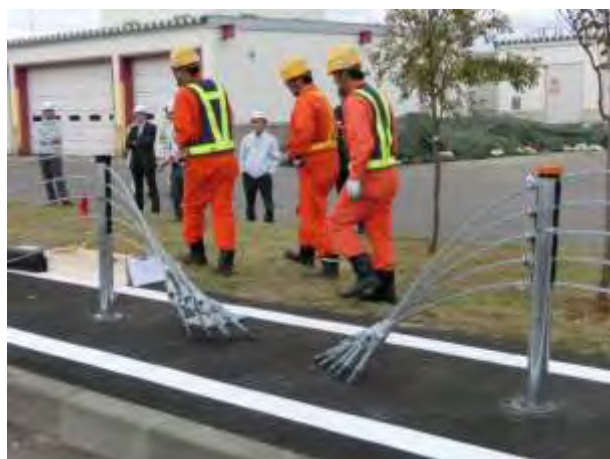
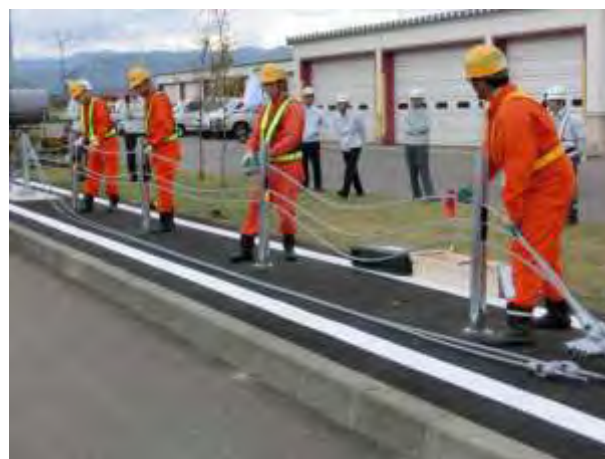
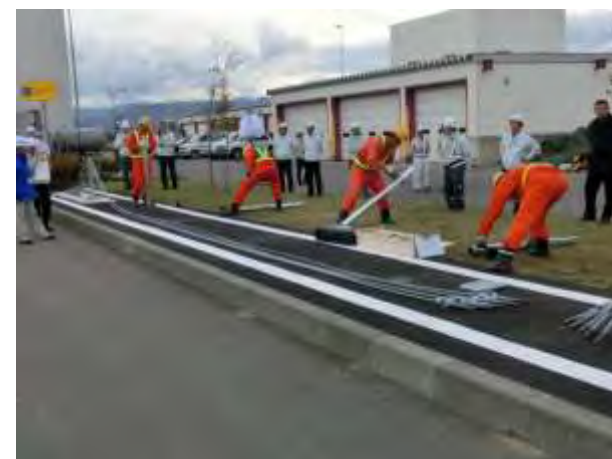
実用化に向けて ～緊急時の支柱の取り外し～

約7分で取り外し、開放区間の設置を完了！

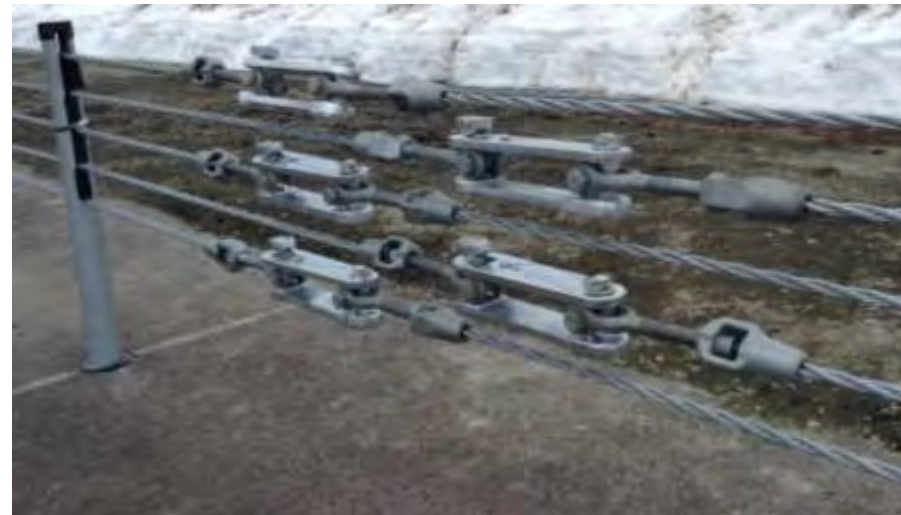
緊急開放金具は、ワイヤロープの中間部に取り付けられ、ワイヤロープの連結および取り外しをするための金具である。取り外しの際には、ピンを抜いて、プレートを外し、一方をワイヤロープに固定しながら、もう一方を石頭ハンマー等の打撃により、ワイヤロープから取り外すことができる。作業員が1人で迅速、かつ、簡単に取り外すことができ、かつ、復旧時も、張線器や掴線器を使い、少人数で迅速、かつ、簡単に連結すること出来る。

緊急開放金具の設置状況

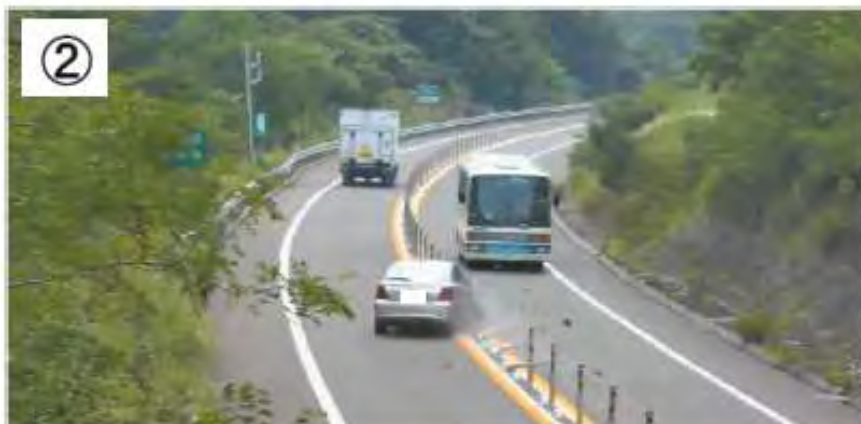
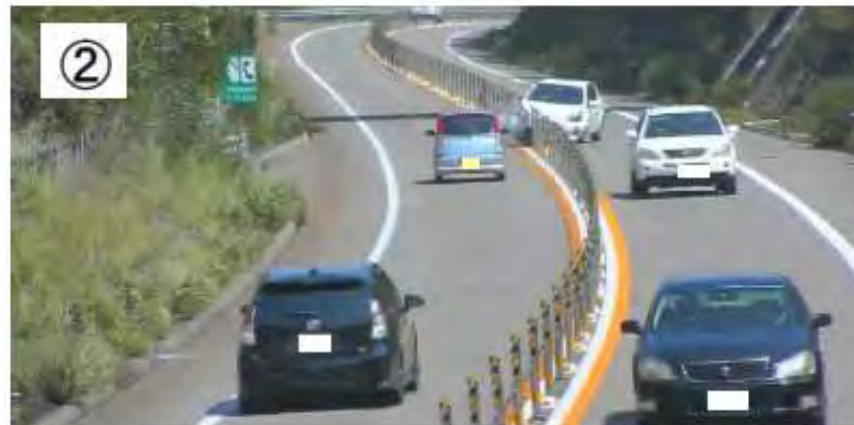
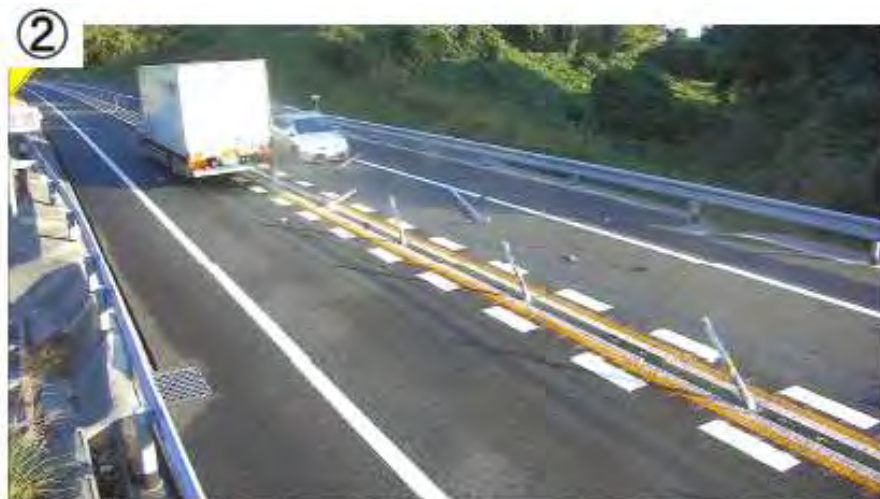
接触時の映像（全25件）から
対向車が確認できるのは12件、
ワイヤロープにより正面衝突事
故を防止

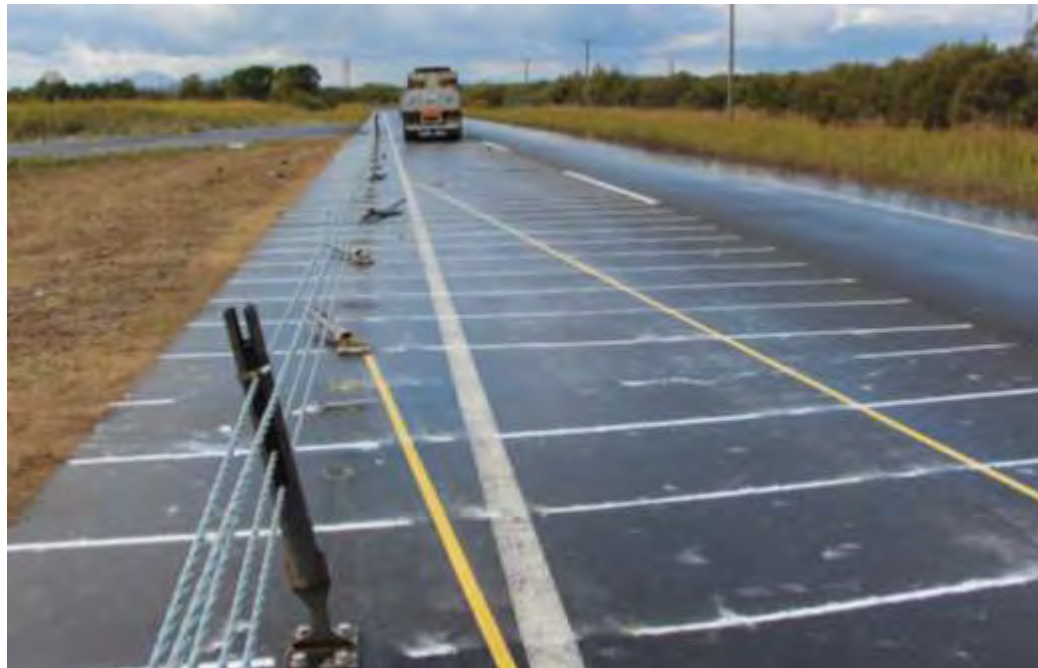
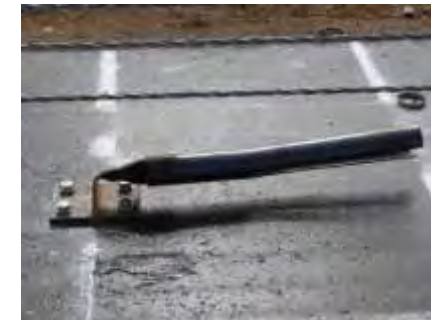
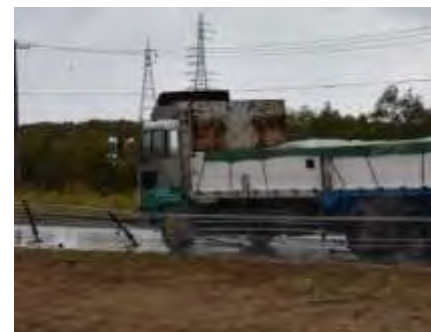
既設橋梁用ワイヤロープ衝突試験

- 橋梁床版に影響を及ぼさないで支柱を固定する方法が必要
- ラバーポールの基礎アンカー金具を使用し、支柱をアスファルト舗装に固定
- 支柱基部に弱軸(縦断方向)、強軸(横断方向)の特性を持つプレートに形状を変更

- 最大進入行程は、支柱番号8で0.470m
- 支柱ベースプレートの舗装剥離や飛散は無かった
- 支柱番号8~12は、概ね車両進行方向に倒れた

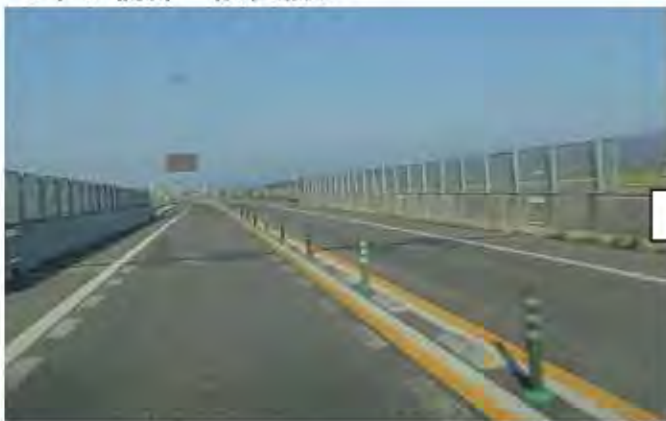
<中小橋部 設置前>

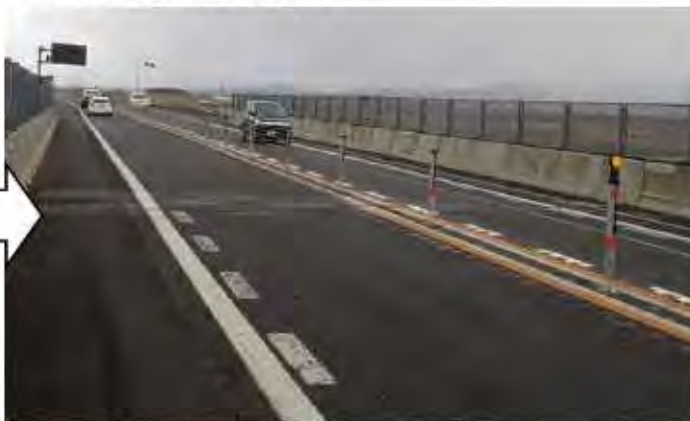
<中小橋部 設置後>

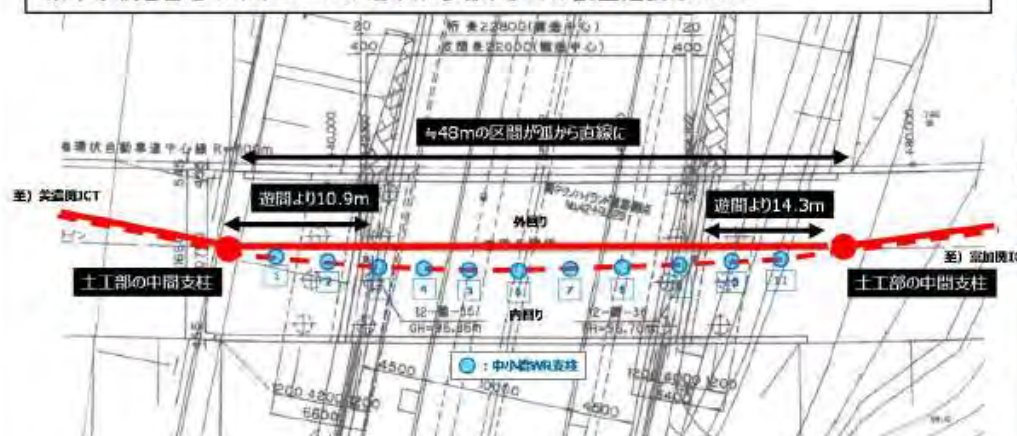
【平面図】

- 曲線部（比較的急なR1100）に施工した中小橋ワイヤロープの支柱が傾倒する事象が発生
- 支柱頂部で最大40cm変位、ベースプレート基部に舗装の盛り上がりを確認

- ・舗装部のベースプレート基部に盛り上がりが発生
- ・中小橋部の支柱11本すべて傾斜。最大40cm変位

(橋梁諸元) 橋長:22.840m、桁長:22.800m、支間長:22.000m
 (線形条件) 平面線形:R=1100m、縦断勾配:i=2.500%、横断勾配:i=5.000%
 ※中小橋を含むワイヤロープの端末から端末までの設置延長は944m

No.1	14cm
No.2	25cm
No.3	30cm
No.4	35cm
No.5	40cm
No.6	38cm
No.7	38cm
No.8	38cm
No.9	33cm
No.10	27cm
No.11	17cm
2018.3.27 23時
