平成30年7月豪雨による広島の土砂災害の特徴と 土木研究所の研究・技術開発

国立研究開発法人土木研究所
土砂管理研究グループ 火山・土石流チーム
石井靖雄

1. 現地調査結果からみられた課題

～呉市背戸の川の事例から～

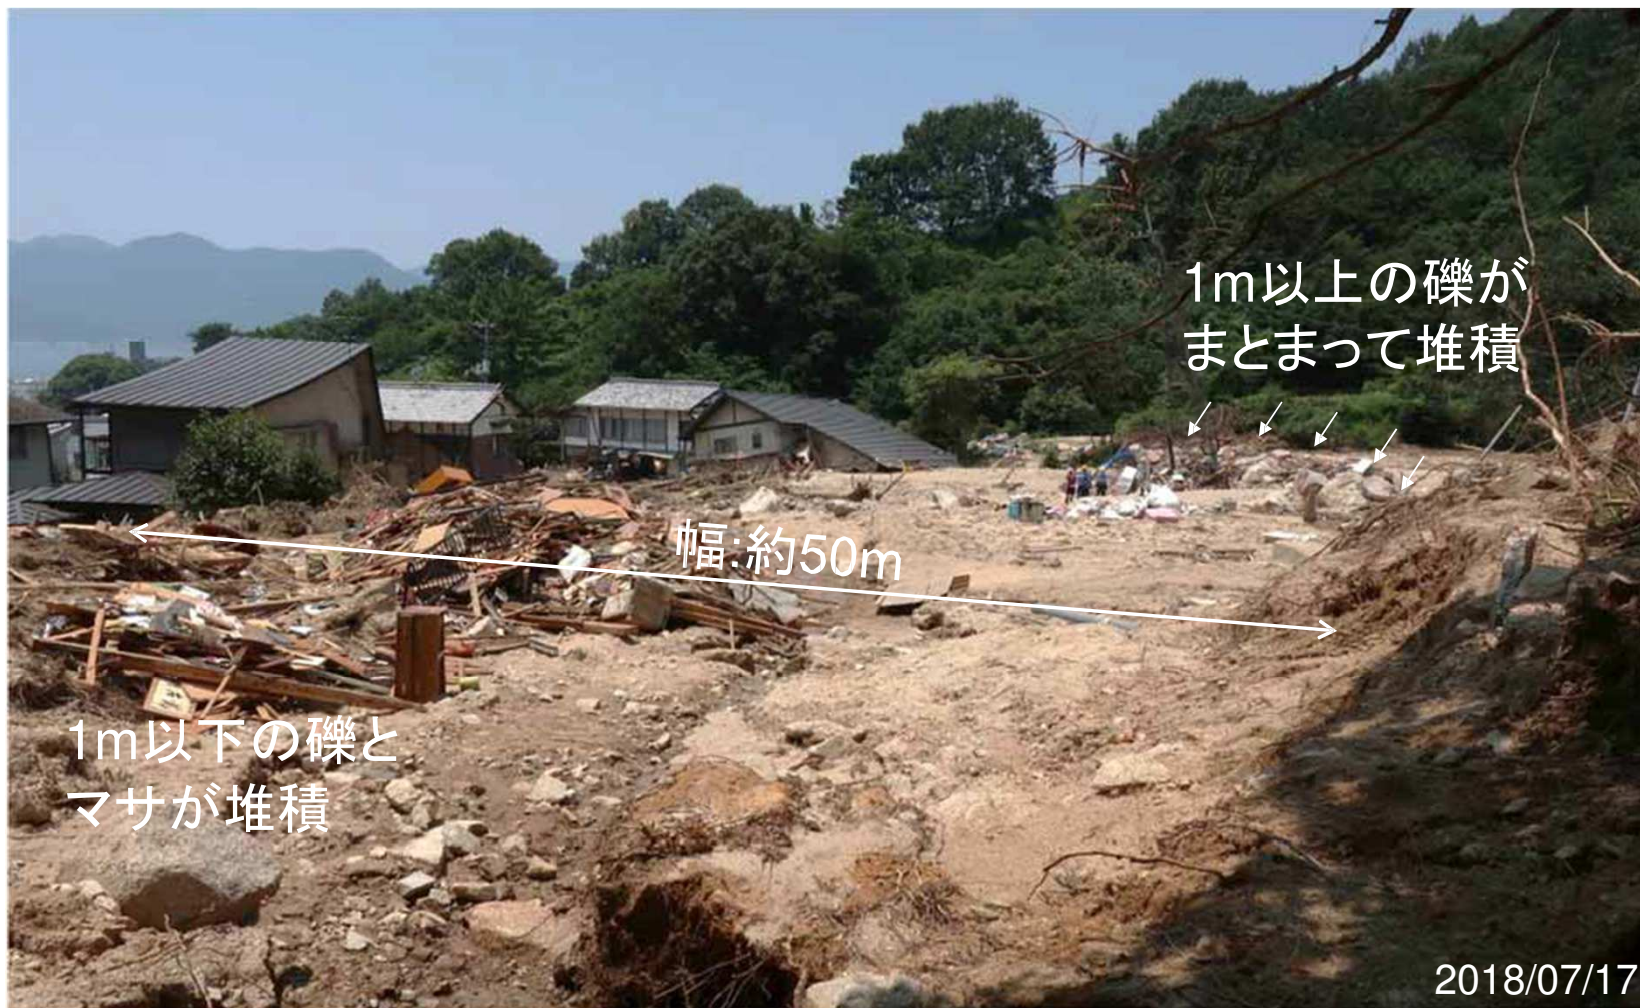
支川谷出口から下流を望む

7月6日 21:00頃発生

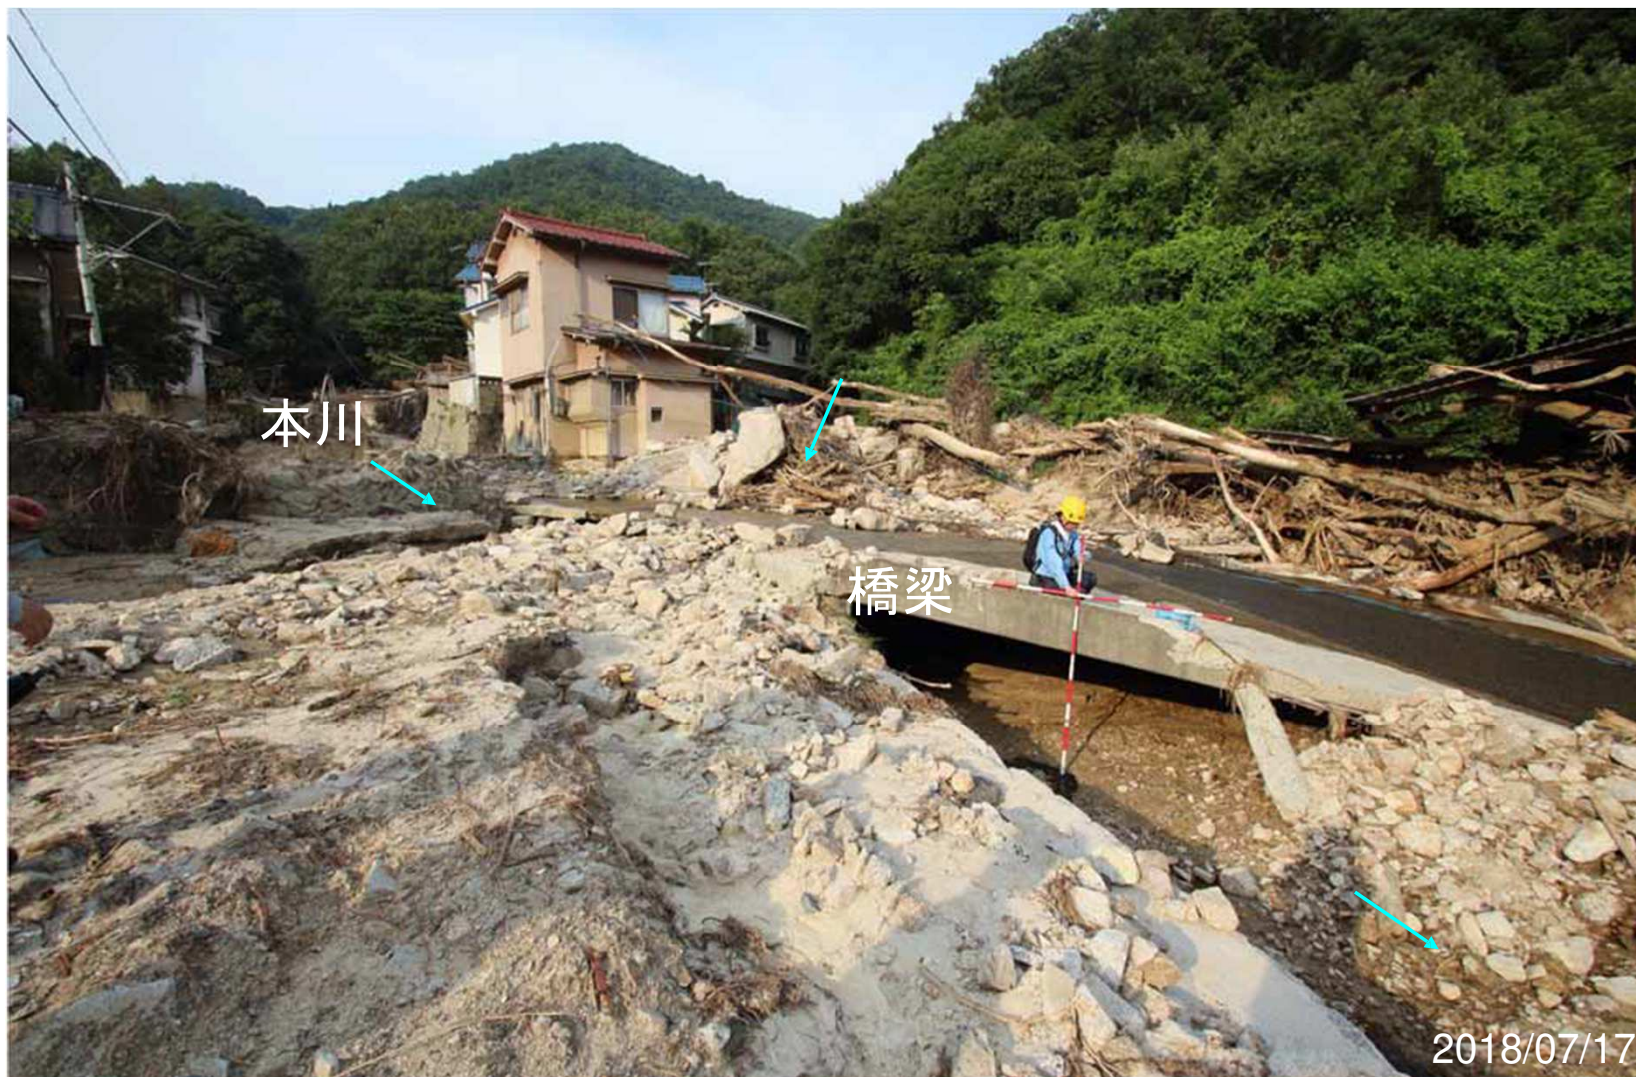
本川からの土石流による土砂と流木は地区上流の橋梁部を閉塞させた。橋梁直上流の河道は土砂により埋没。

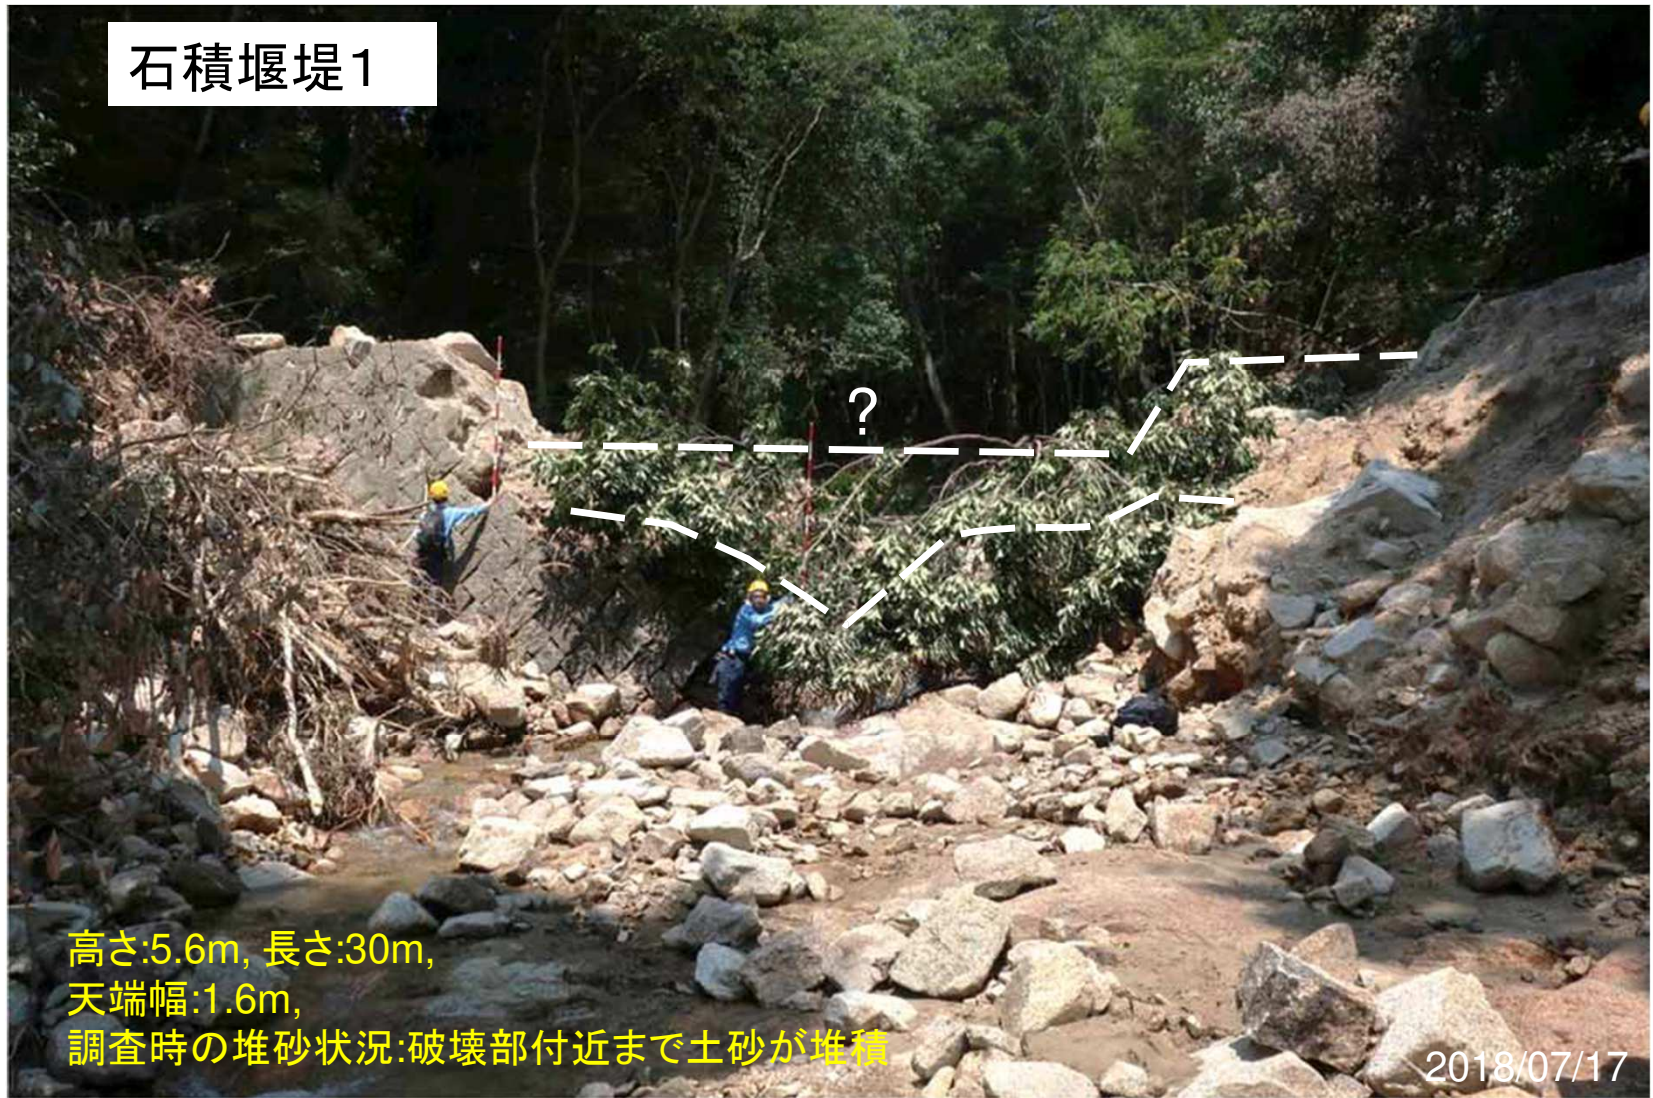
石積堰堤1

水通り部～本体破壊

- ・西日本豪雨災害では、**石積砂防堰堤が破損**し、下流での被害が生じた箇所があった。(広島県では、砂防堰堤9基、床固め工2基が破損)
- ・石積堰堤は**現行基準で設計されていない施設**であり、全国での**計画的な補強対策**、**具体の補強方法の提案**が必要となっている。
- ・これまでのところ、災害前には満砂に近い状態の堰堤が、土石流等の流下により一部が破損し、その後次第に破壊したメカニズムが推定されつつある。
- ・このような背景から、**現行基準を満足しない施設の破壊のメカニズムの推定とコンクリート堰堤も含めた補強方法の検討**、**補強対策の優先順位付けの考え方の提案**が重要な課題となっている。

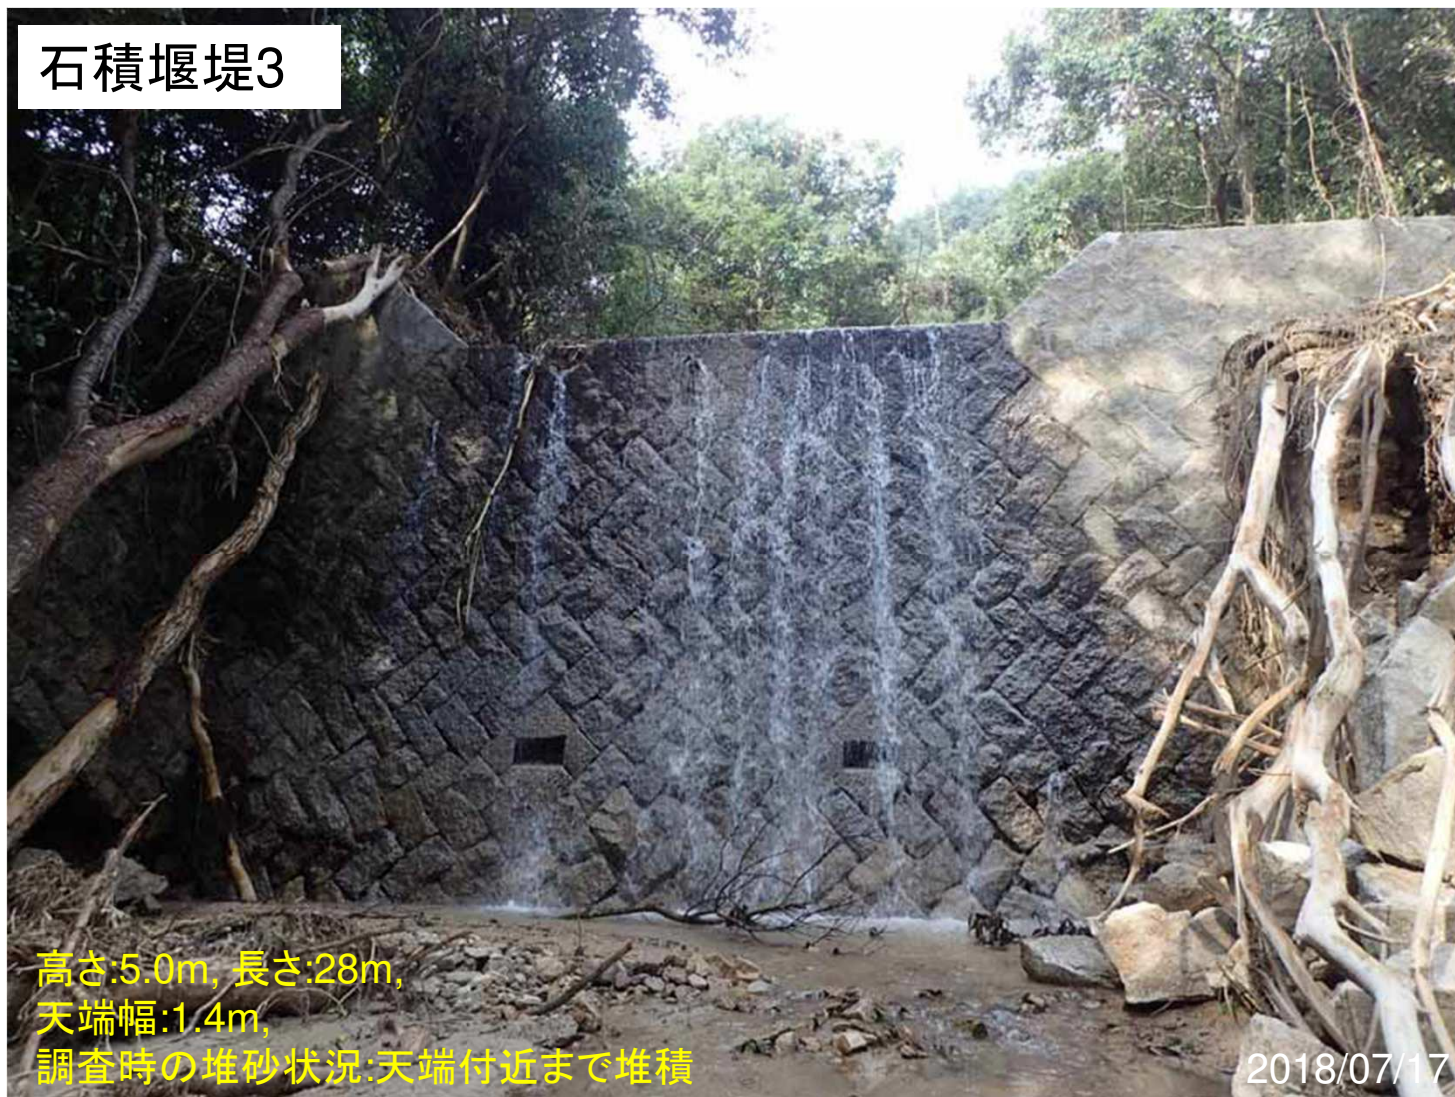
石積堰堤3

高さ:5.0m, 長さ:28m,
天端幅:1.4m,
調査時の堆砂状況:天端付近まで堆積

本堤に目立った破損は確認されない

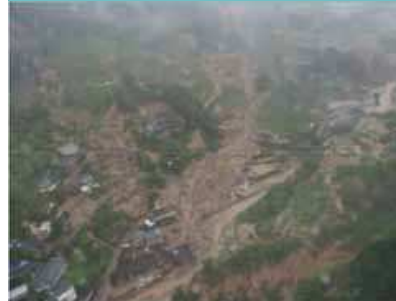
図 支溪流等からの発生流木の
主溪流への流入

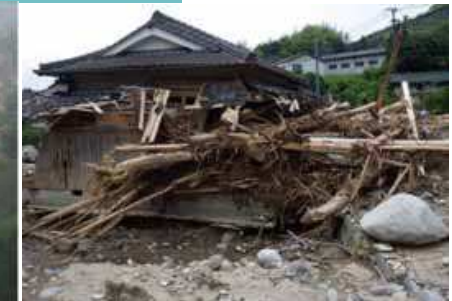
図 流木による被害

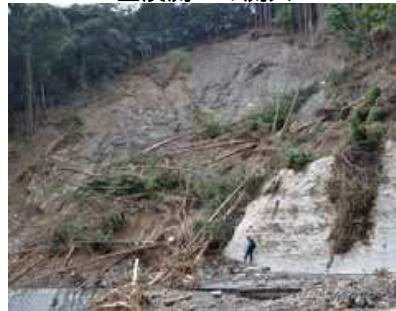
図 主溪流斜面からの発生流木

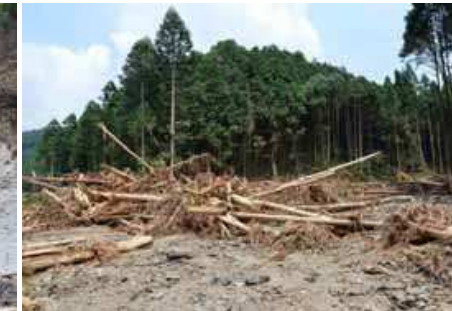
図 支溪流斜面から発生した流木の堆積

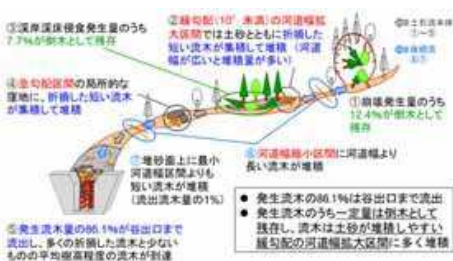
境松崎川における流木の流出過程の検討例
