砕石とジオテキスタイルを用いた低コスト地盤改良技術 ～ グラベル基礎補強工法 ～

国立研究開発法人土木研究所 寒地土木研究所
寒地基礎技術研究グループ
寒地地盤チーム 橋本 聖

グラベル基礎補強工法

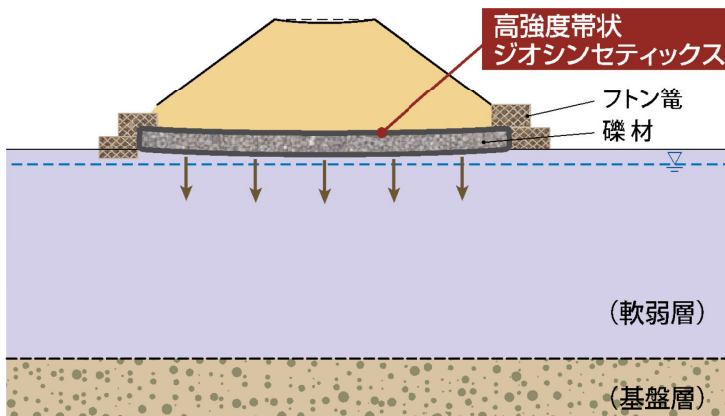
盛土底面に礫材（0-80mm粒度調整碎石）を高強度の補強材（ジオシンセティックス）で巻き上げた「**盤状の構造体**」を敷設
 ⇒ すべり安定性の確保，周辺地盤への変位を抑制

- | | | | |

| ◆ 圧密変形 | 低減 | ◆ 側方流動 | 無 |
| ◆ すべり安定性 | 確保 | ◆ 引込み沈下 | ほぼ無 |
| ◆ 塑性変形 | 無 | ◆ 隆起 | 無 |

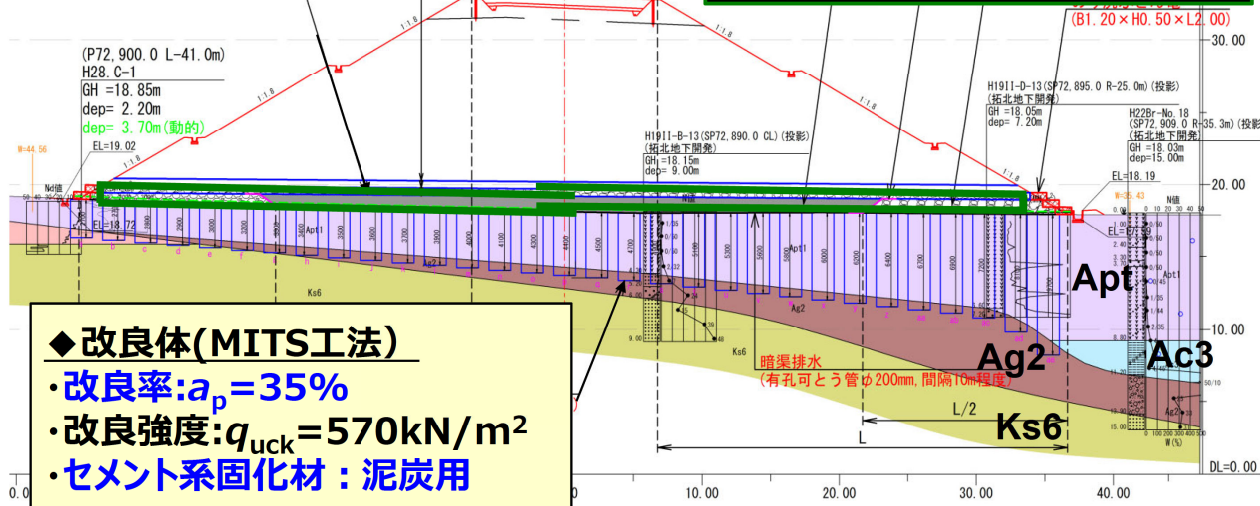
事例 1 : 対策工断面図 (SP=72,900)

- ◆グラベル基礎補強体
- ・シ ンテティックス:523kN/m以上
- ・中詰材:φ0-80mm粗粒材

高強度補強材(パラリンク)
※エターナルプレザープ(株)HPより引用

- ◆改良体(MITS工法)
- ・改良率: $a_p = 35\%$
- ・改良強度: $q_{uck} = 570 \text{ kN/m}^2$
- ・セメント系固化材:泥炭用

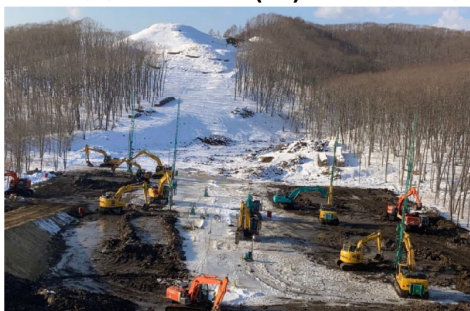
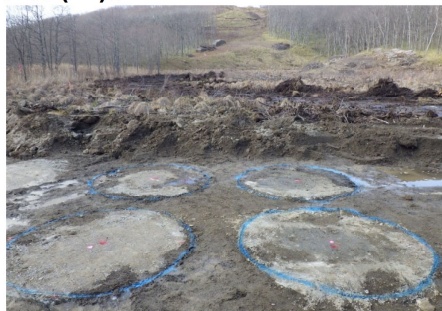
【地盤改良施工状況(左)と施工後の改良柱体(右)】

①盛土底面下の軟弱層に低改良率の改良柱体を打設し、改良地盤を造成する。

MITTS工法
($\Phi=1600\text{mm}$)

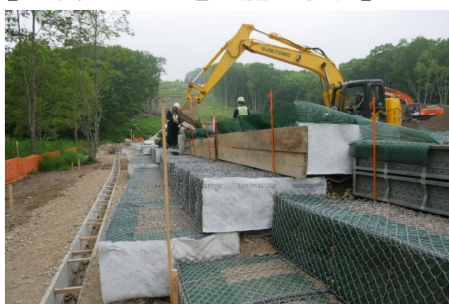
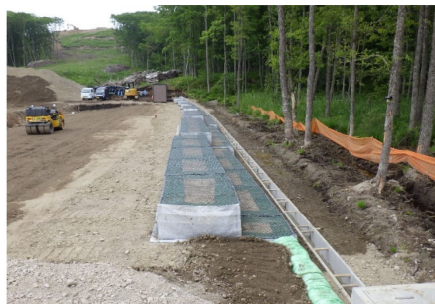
【のり尻ふとん箆の施工状況】

②のり尻部にふとん箆 ($t=50\text{cm}$) を設置する。

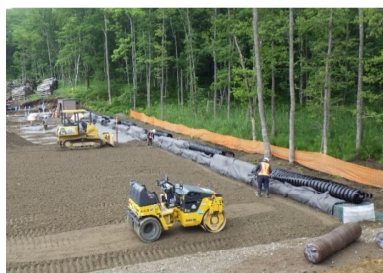
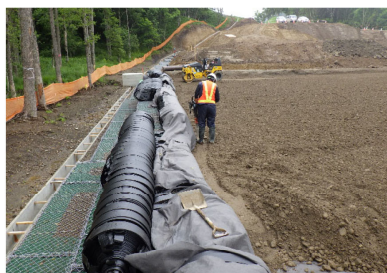
【のり尻ふとん箆の施工状況】

③盛土底部にジオシンセティックス(下面)を敷設し、そこにのり尻ふとん箆を型枠とし、中詰材 ($\phi 0-80\text{mm}$ 級の砂利・碎石: $t=50\text{cm}$) を敷均し転圧を行う。

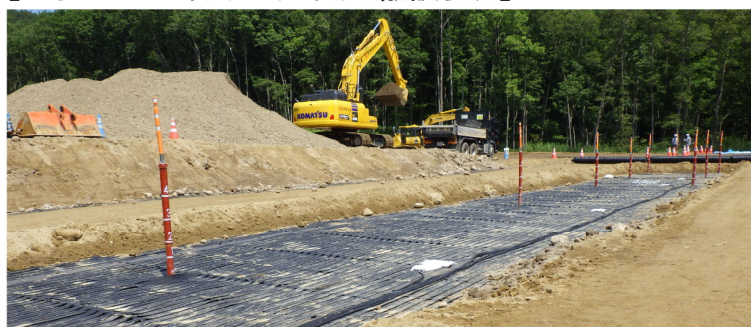
【ジオシンセティックス(上面)の敷設状況】

④中詰材を包み込むようジオシンセティックス(上面)を敷設し、盛土中央で重ね合わせ完成である。

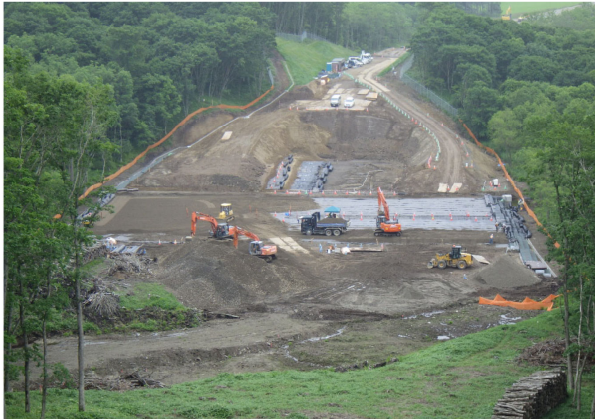
⑤グラベル基礎補強体の完成後に、盛土を施工する。

【グラベル基礎補強の施工後】
R3.7.8の現場状況(起点側より望む)

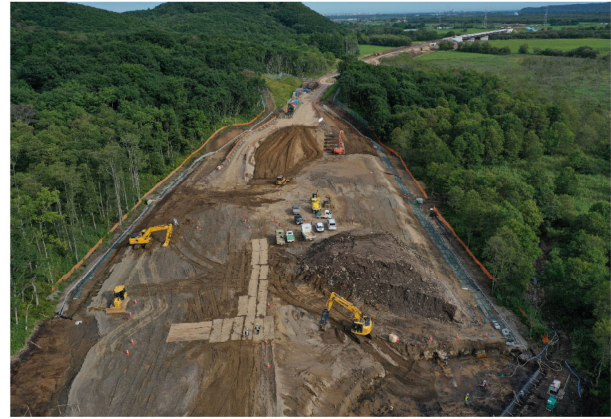
【盛土施工時】
R3.8.27の現場状況(起点側より望む)

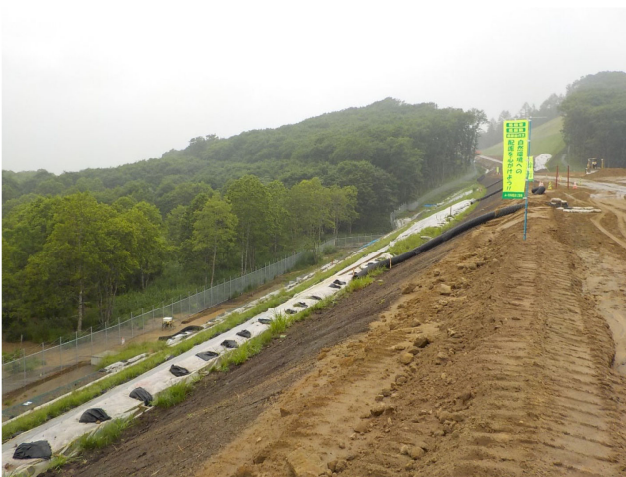
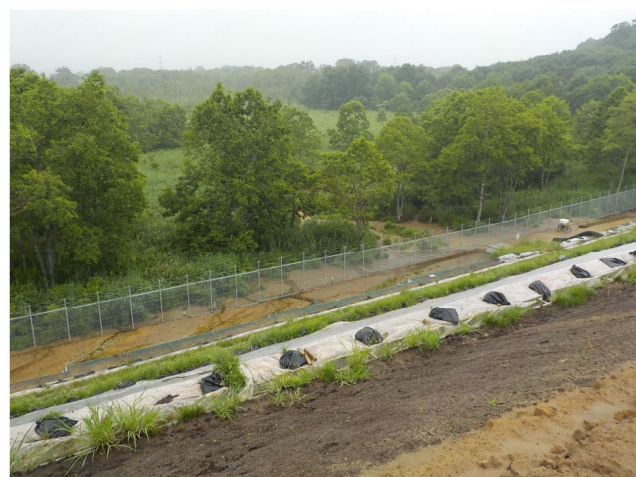
事例1の現状 (R4.7.15現在)

- 盛土高 $H=12.4\text{m}$ まで施工済
- 盛土の安定性に問題なし

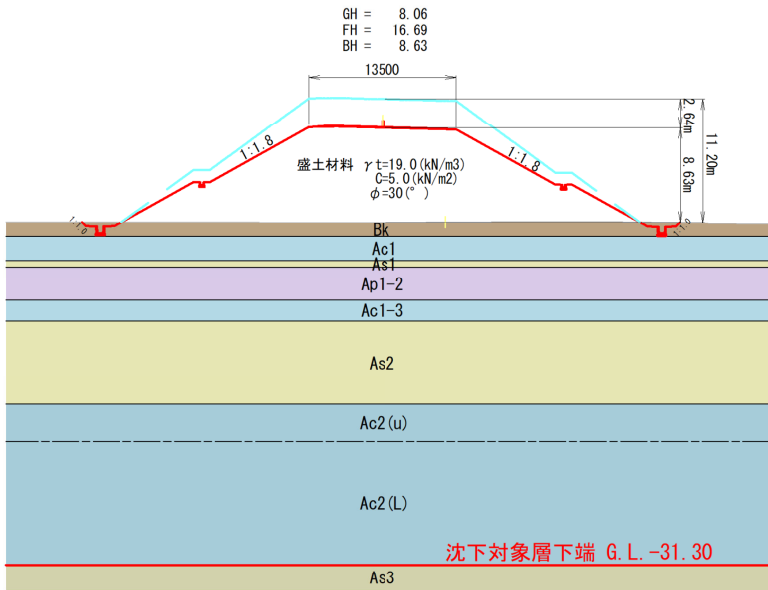
【検討断面】

深度 Z (m)	層厚 (m)	地下水位 W.L. (m)	自然含水比 wn (%)	土層記号	単位体積重量 γ_t (kN/m ³)	粘着力 c (kN/m ²)	内部摩擦角 ϕ (°)	強度増加率 m
1.50	1.50	-	-	Bk	17.0	0.0	25	-
3.60	2.10	60	60	Ac1	16.0	20.0	0	0.25
4.20	0.60	-	-	As1	17.0	0.0	25	-
7.20	3.00	320	320	Ap1-2	10.5	25.0	0	0.35
8.55	1.35	75	75	Ac1-3	19.5	30.0	0	0.25
16.70	8.15	0.36	-	As2	17.0	0.0	30	-
20.10	3.40	62	62	Ac2(U)	15.0	45.0	0	0.25
31.30	11.20	74	74	Ac2(L)	15.0	37.0	0	0.25

軟弱層厚 $t = 22.25\text{m}$, 必要盛土厚 $H_t = 11.20\text{m}$

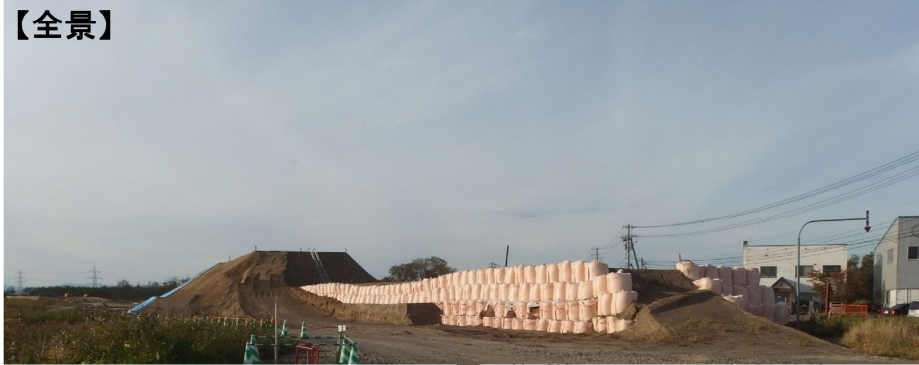
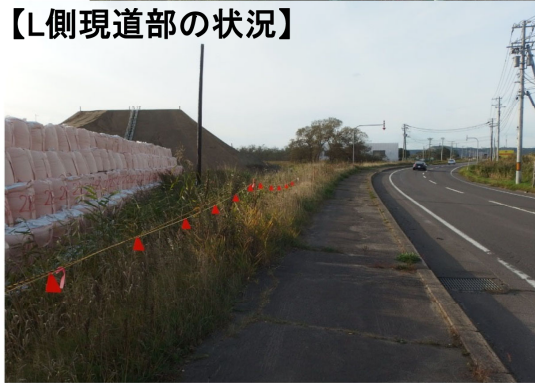
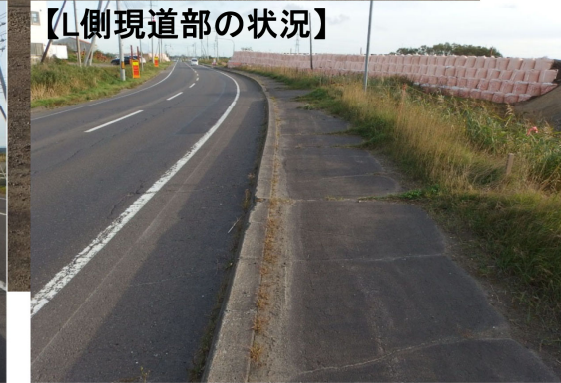
【L側現道部の状況】

— 高盛土の施工に伴う現道への影響なし
