### 研究コラム 下水処理場におけるコンクリートと防食被覆の劣化

## 研究コラム RC床版の劣化過程の画像分析

## 研究コラムコンクリート素地の視認性に関する表面被覆材の評価方法

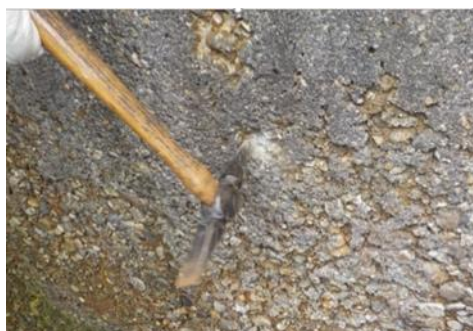
Figure1:硫酸による腐食例

下水処理場での特徴的な劣化として、微生物により生成される硫酸による腐食が挙げられます (Figure 1)。硫酸による劣化に対しては、耐硫酸の防食被覆が開発され、腐食の想定される場所における対策工も標準的に実施されるなど、対策が進められています。

More than 2000 wastewater treatment plants (WWTPs) in Japan are facing the same aging problem as other structures. A characteristic deterioration at the WWTPs is corrosion caused by sulfuric acid (Figure 1). For deterioration due to sulfuric acid, countermeasures are being taken by developing sulfuric acid-resistant coating and implementing countermeasure construction as standard in places where corrosion is expected.

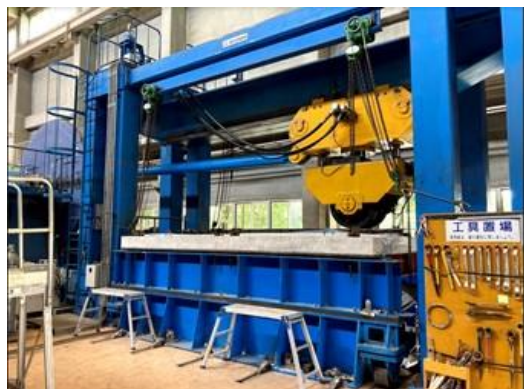
A wheel running machine can be used to study this deterioration mechanism and to develop strengthening methods (Figure 3). This machine simulates the cyclic loading from the wheels of large vehicles and can reproduce the actual damage to RC slabs. Figure 1 shows a schematic for the proposed deterioration process of RC slabs due to fatigue according to the test results obtained using this machine. The setup of the deterioration process can be applied for the damage evaluation of RC slabs by comparing the results of periodic visual inspections. However, the evaluation cannot focus simply on patterns because RC slabs are subjected to various loads and have diverse structures.

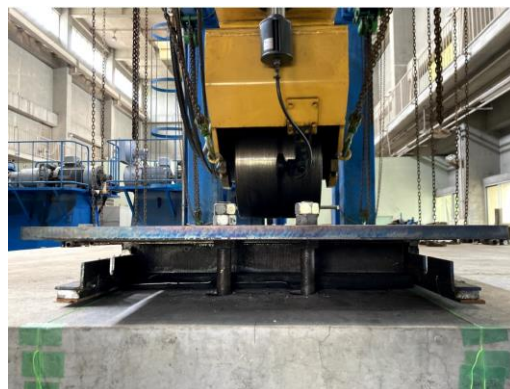
Figure 3: Wheel running machine

床版の疲労による劣化過程の解明や補強方法の開発には、輪荷重走行試験機が活用されています（Figure 3）。この試験機は、大型車両を模擬した車輪が繰返し移動して载荷することで、疲労によるRC床版の劣化過程を再現できます。輪荷重走行試験機による試験のデータ等から、疲労による劣化過程の概念図（Figure 4）が示されています。RC床版の点検では、近接目視で把握した床版の状態と劣化過程の概念図を照らし合わせて、損傷度を評価しています。ただし、実際の床版では、荷重の状況や、それを受ける道路橋の構造も様々であることから、損傷度による評価は必ずしも容易ではありません。

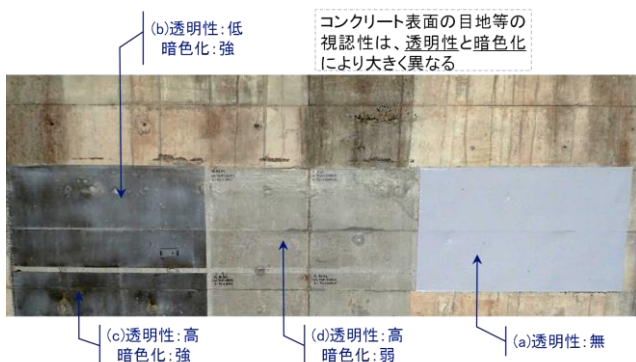
Figure 6: Influence factors for concrete surface visibility

被覆材による素地の視認性阻害のメカニズムについて検討したところ、表面被覆材自体の透明性だけでなく、素地に直接塗布するプライマ等の材料がコンクリートに浸透した場合に生じる素地の暗色化が大きく関わっていることがわかりました。特にひび割れは健全な一般部に比べて黒い線状に見えるため、例えばFigure 6の(b)や(c)のように表面が全体に暗色化すると、近接目視点検などにおいてひび割れなどの変状の視認性を低下させる傾向があります。そこで、被覆材の透明性（塗膜の隠ぺい率で評価）と塗布した際の暗色化度を指標とし、機器による測定で数値化し、目視によるひび割れ視認性の主観的評価の結果との対応を検討しました。それらの結果から、視認性を確保できる表面被覆材の評価法と判定値としてFigure 7を提案しました。

Investigations into the mechanisms of concrete surface visibility through coated layers have shown that the principal obstructive factors are the clearness of coating layers and the darkening level of concrete surfaces. Coated film clearness is critical, but darkening because of primer paint should also be considered; for instance, a darkening change on wet-like concrete surfaces makes crack inspection difficult (Figure 6 [b, c]).
