急勾配区間で河道の部分拡幅を行うときの留意点は何ですか？

射流が発生する場合には拡幅部出口の形状に注意が必要です。

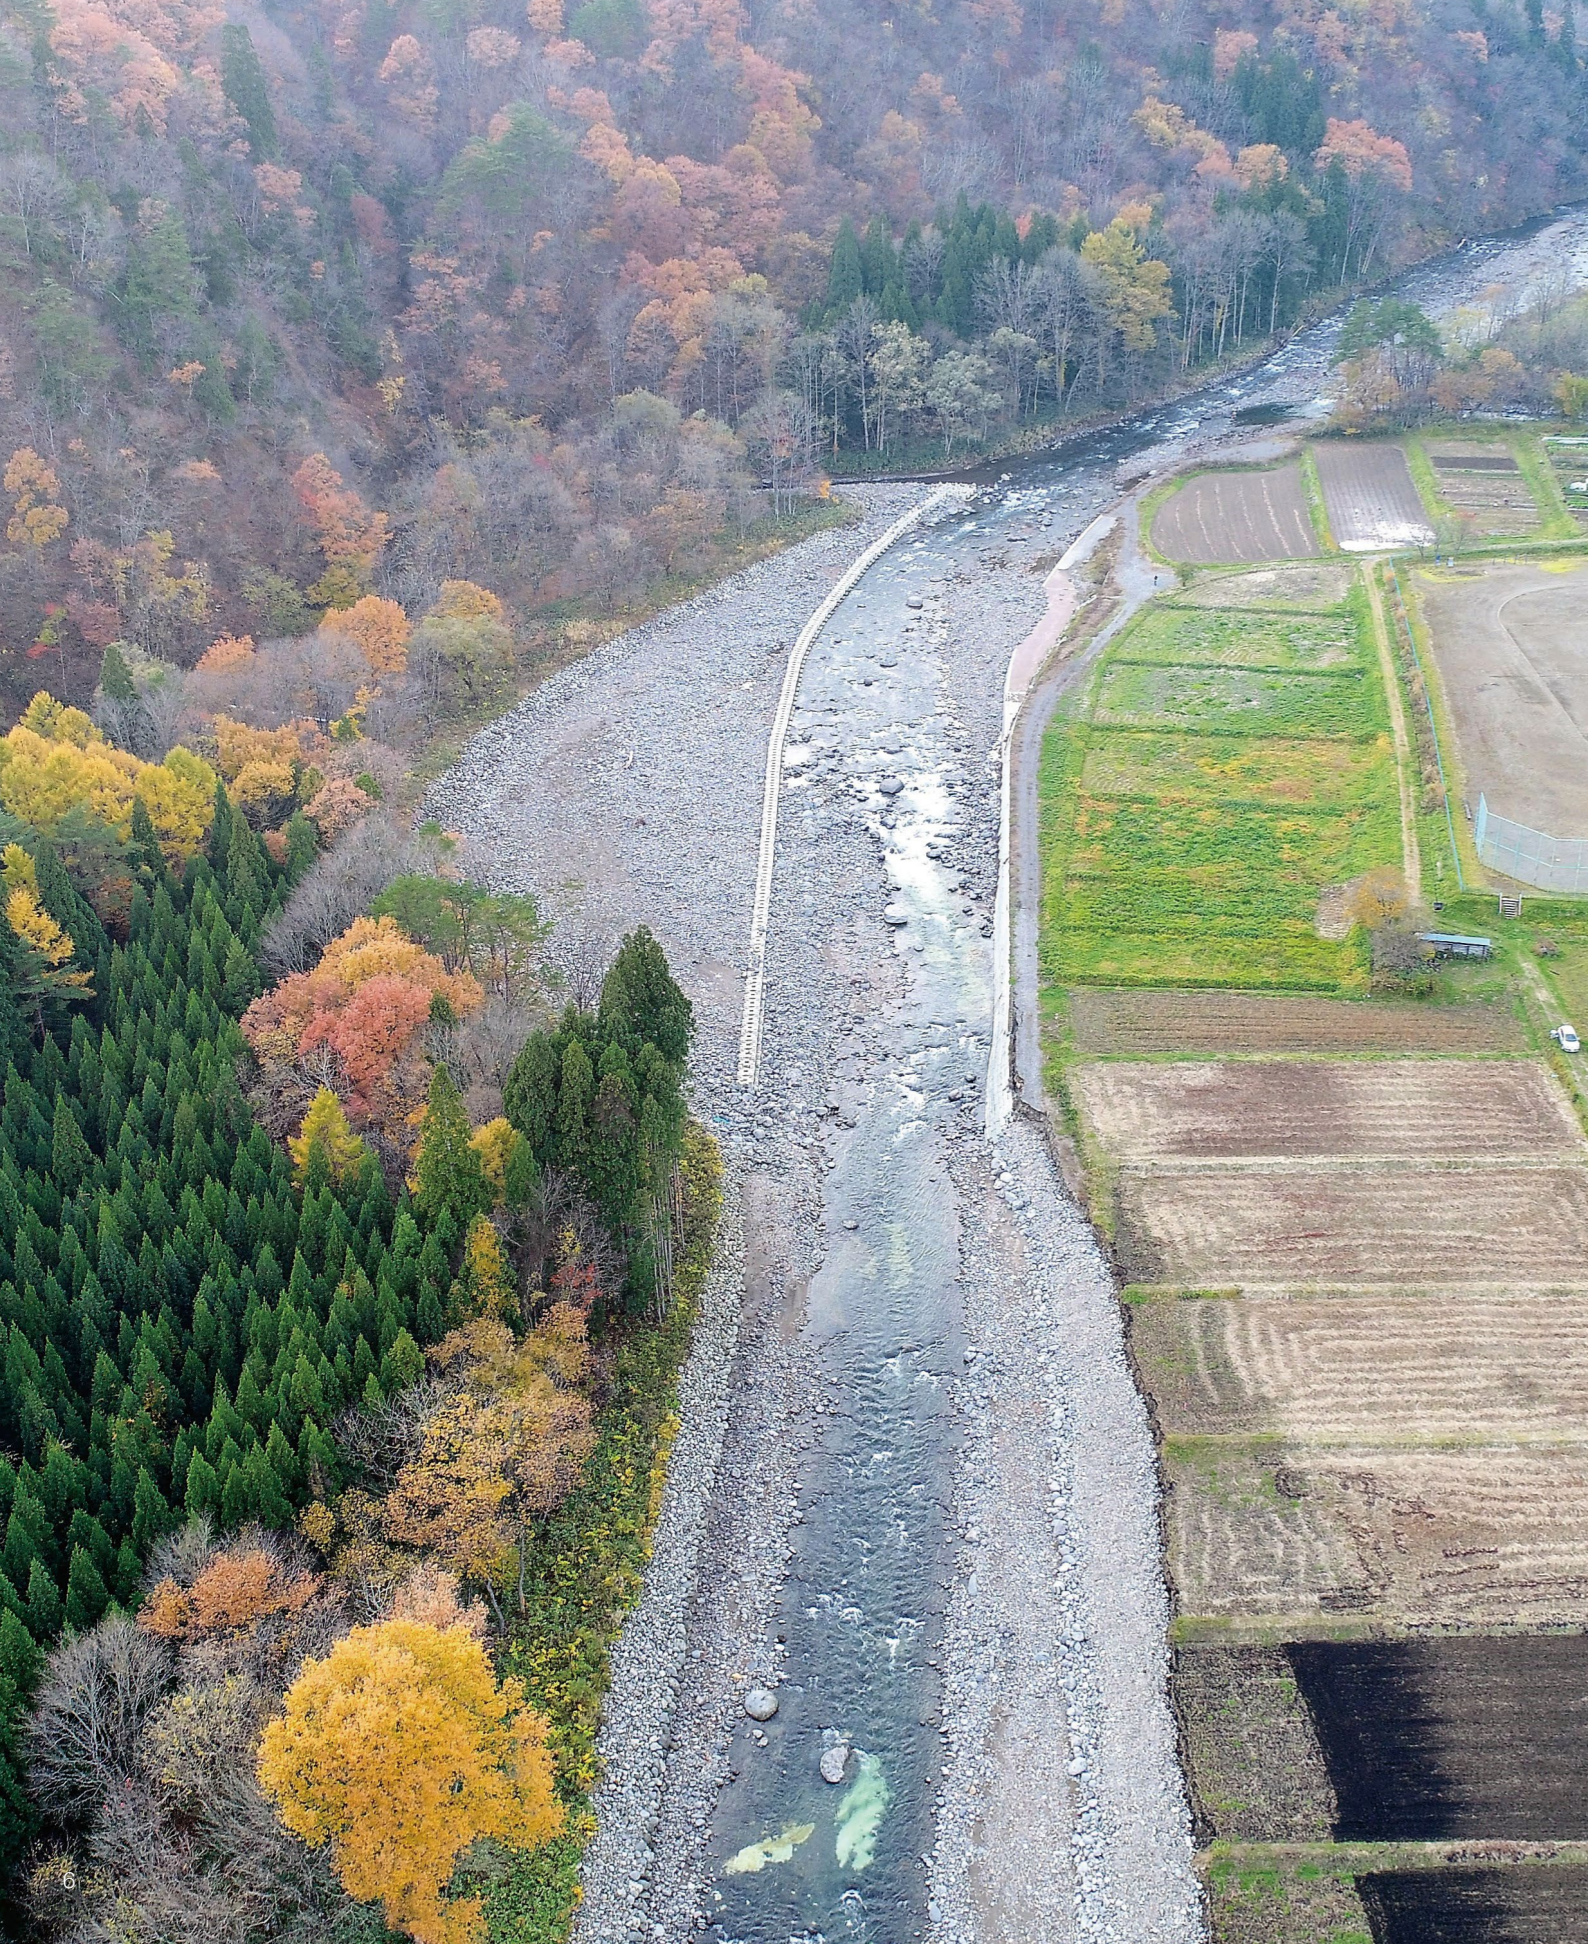
岩手県・北上川流域の雫石川(左写真)では、平成25年の被災を受け、上流からの土砂供給増に対応するため、侵食された河岸部を部分拡幅部とし、遊砂地にすることを狙った整備を行いました。しかし続く平成29年の洪水では、部分拡幅部に顕著に土砂が堆積し、出口で河床・河岸侵食を生じる結果となりました。ここではその要因を探るため、図1・図2に示す直線流路に部分拡幅部を設けた単純なモデルを用いて河床変動モデルによる数値実験を行いました。川幅、流量、河床勾配等の計算条件は現地に基づいて与え、出口の形状を急縮と漸縮の2つのパターンで比較しました。解析には無料で利用できる二次元水理河床変動ソフトウェアiRIC(2.3)のNays2DHソルバを用いました。

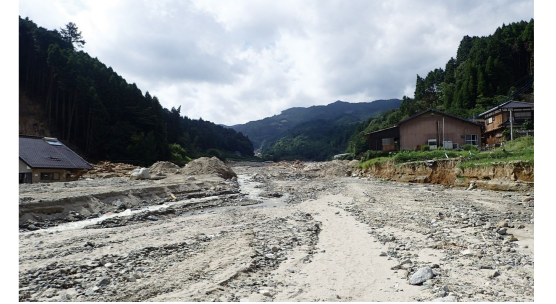
写真1 中小河川における土砂災害
(H29九州北部豪雨における福岡県・乙石川)

平成29年九州北部豪雨災害など、中山間地～扇状地における急勾配の中小河川では大量の土砂・流木による災害が頻発しています(写真1)。河道の部分拡幅工法は土砂・流木を捕捉する治水対策の一つとして注目されています。また部分拡幅部では瀬淵などの多様な流れ場の形成も期待でき、環境や人の利用上においても意義があると考えられます。しかし、これまでの事例の中には、洪水で著しい侵食が発生した例もあり、部分拡幅部における流れや河床変動を理解し、環境上の効果も含めて合理的に整備できるようにする必要があります。本研究では、事例の分析を通じ、部分拡幅部における水理・河床変動特性と必要な工夫について検討しました。
