ARRRC NEWS

No.8 2006.3

アユの棲む川へ

特集 アユの棲む川へ —川の流れと付着藻類—

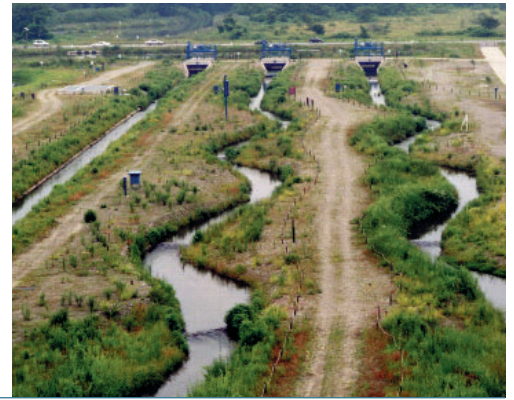
自然共生研究センター実験施設の特徴

3本の川があります。

1本の真っ直ぐな川と2本の曲がった川があります。それぞれの条件を変えて比較実験を行うことができます。

洪水を起こすことができます。

自然の川から水を引いて、上流に貯め、水量をコントロールしながら川に水を流すことができます。

様々なしかけが作ってあります。

曲がった川には、瀬や淵、ワンドなどがつくられ、生き物が空間をどのように利用しているのかを調べることができます。

実験池

実験池は、植物が生えないように池のまわりがコンクリートでつくられた池が3つ、自然に植物が生えるように土でつくられた池が3つあります。池の中に植物があることで、池の中の生態系や水質がどのように変化するかを研究します。

配水池

新境川の水はこの配水池から制水槽を経由して実験河川・実験池に配水されます。また配水池のゲートを倒すことによって、各河川に毎秒約4tの人工的な出水を起こすことができます。

1 蛇行ゾーン(上流)

川を蛇行させて流れに変化を与え、瀬、淵、よどみなどをつくり、生き物が川の空間をどのように使うのか、また、それらを保全するためにどのようにすればよいかを研究しています。(延長:180m、河床勾配:1/300)

2 自然環境復元ゾーン

幾つかのタイプの構造物を設置して人工的にハビタット(生物生息空間)の復元を行っています。(延長:100m、河床勾配:1/800)

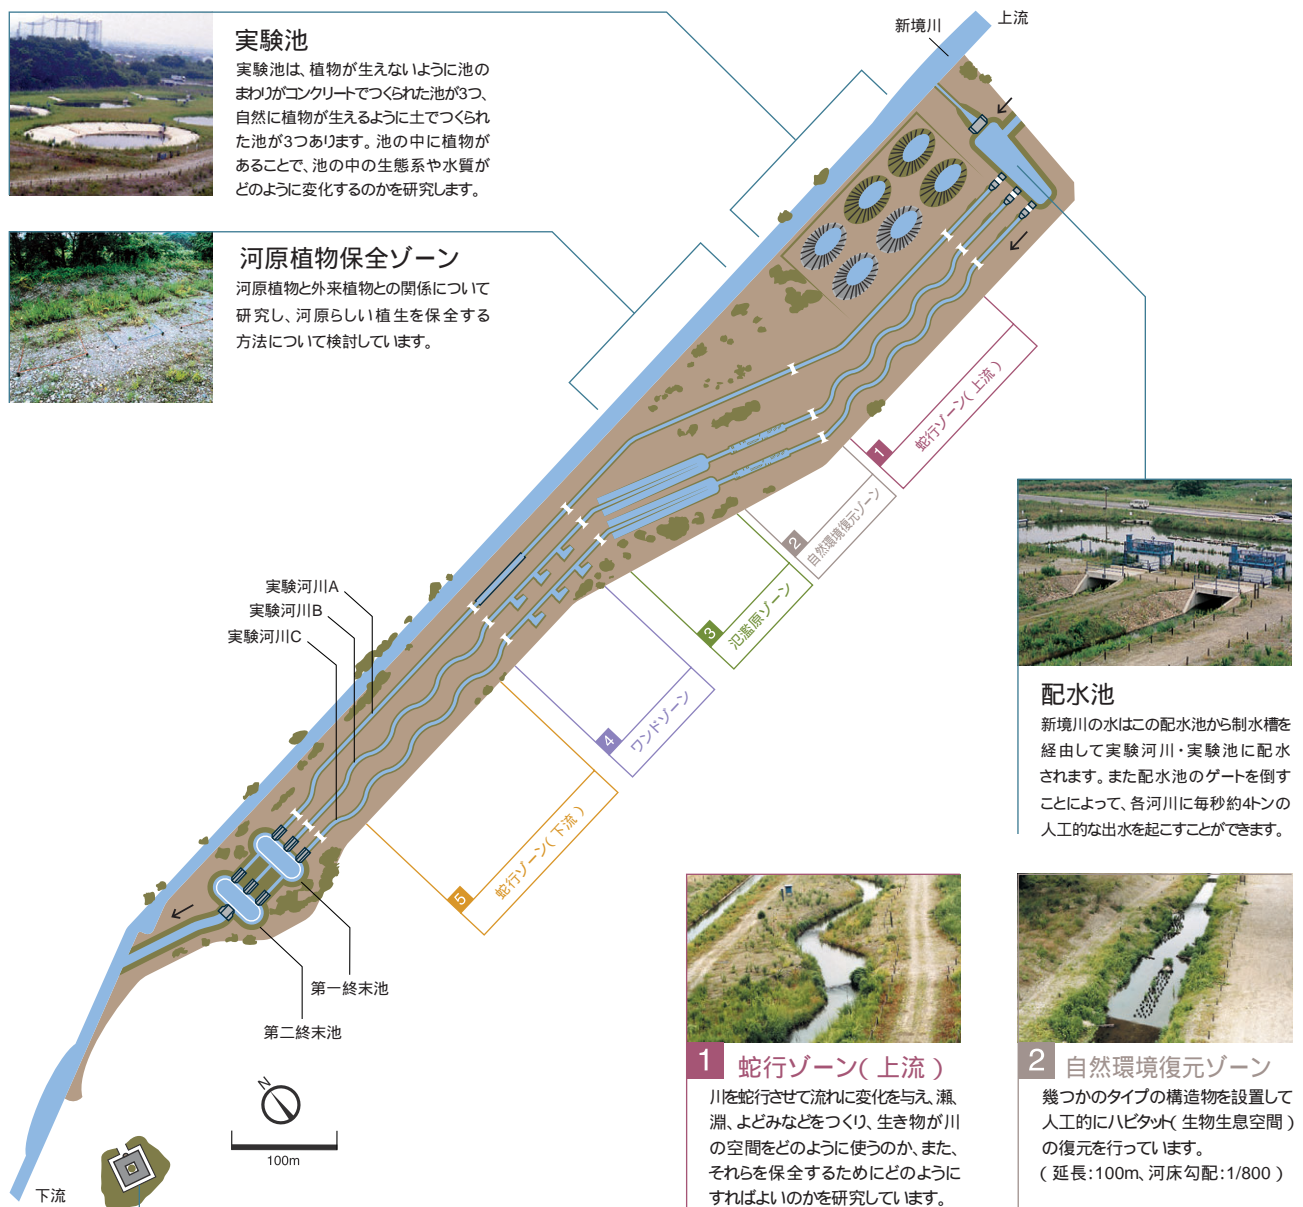
本川の横に幅の狭い高水敷があります。出水時の冠水により生物相がどのように変化するのが、泥濘原の基本的特性を研究しています。(延長:110m、河床勾配:1/800)

ワンドは、魚の産卵場、稚魚の育成場、増水時の避難場所としての役割を持っています。ワンドの形や水循環の状況を変化させ、ワンドの果たす役割を研究しています。(延長:110m、河床勾配:1/800)

実験河川の一番下流にあるこのゾーンは、上流の蛇行ゾーンと同じように蛇行させ、瀬や淵をつくらせた区間です。実験河川の上流と下流で生き物の生息状況と比較できるようにつくられています。(延長:180m、河床勾配:1/300)
