増水時、水際植生は魚類の定位場所として機能するのでしょうか？

■ 研究の背景と目的

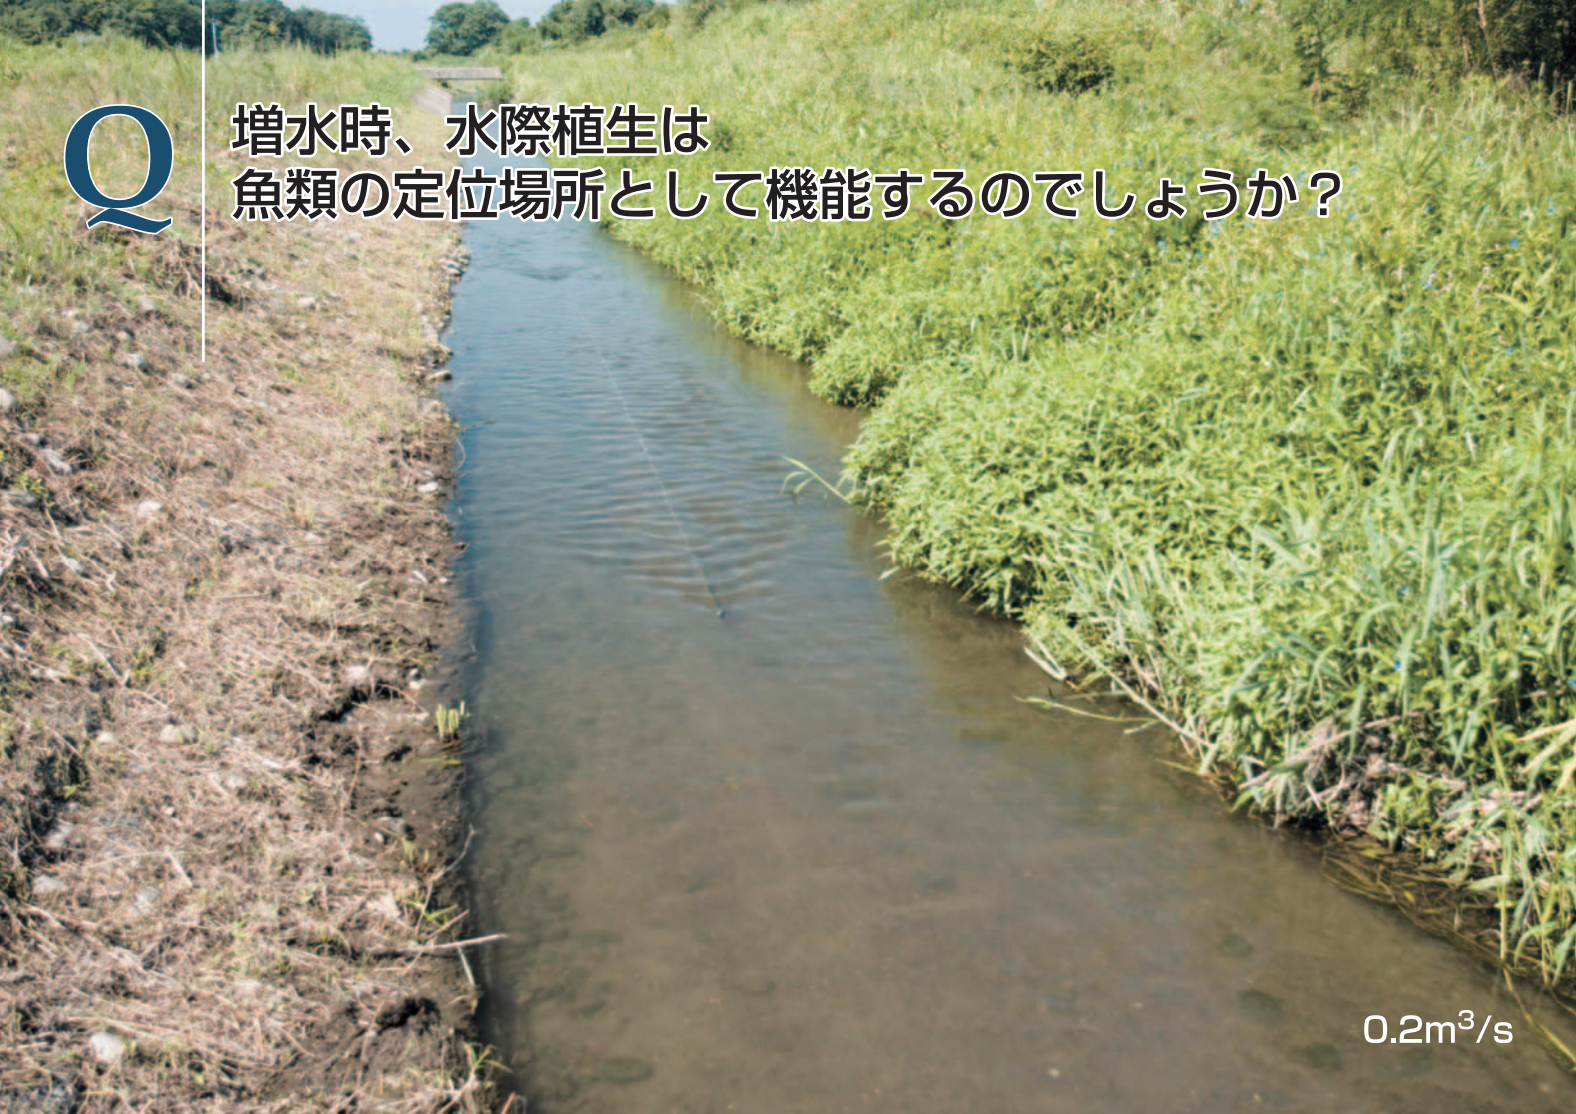
0.2m<sup>3</sup>/s

調査は実験河川Aで行いました。流量は0.2m<sup>3</sup>/sから0.35m<sup>3</sup>/s、0.5m<sup>3</sup>/s、0.8m<sup>3</sup>/sと2時間毎に変化させました(左写真)。左岸の草をすべて刈り取り、各流量で水際から1mを「裸地区」としました。右岸の草はそのまま残り、各流量で同様に「植生区」としました。各流量において植生区4地点と裸地区4地点を対象とし、電気ショッカーを用いた魚類調査を実施しました。
