# 地下水排除施設集水管閉塞防止器

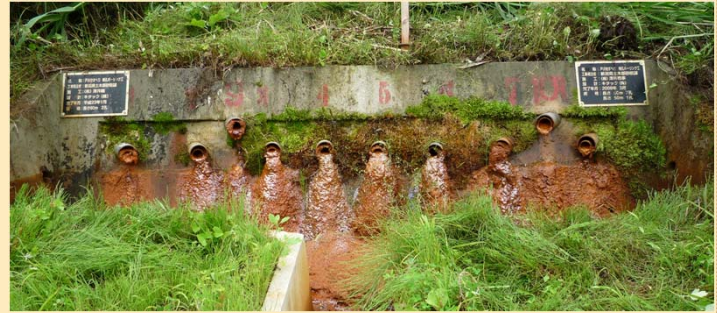
▲写真-1 閉塞した横ボーリング集水管 (新潟県 戸沢地すべり)

地すべりの主な誘因は地下水であり、地すべり防止工事では地すべり斜面内の地下水を排除するために横ボーリングや集水井などの地下水排除施設が設置されています。地下水排除施設の機能は集水管を地すべり斜面内に挿入し、地下水を集水管内に集め地表面に排水するものです。しかしながら、この機能は地下水中の鉄分の含有量が多い場合、集水管内に閉塞物が鉄細菌により生成され低下します。

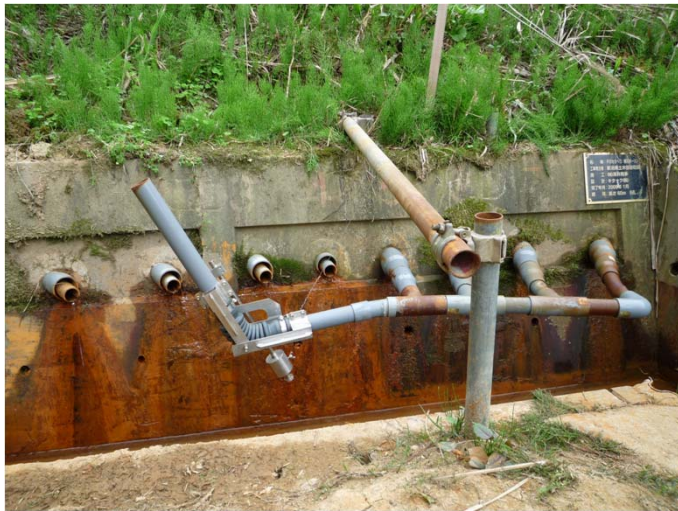
▲写真-2 閉塞物を除去し、集水管閉塞防止器設置 (平成24年5月2日)

集水管閉塞防止器は、横ボーリングや集水井の集水管数本をパイプによりまとめ、まとめられた集水管孔口に取り付け、孔口から約2m奥まで集水された地下水を貯留し、その後に排水するという動作を自動的に繰り返し、水流で閉塞物の集水管への付着を防止するものです。

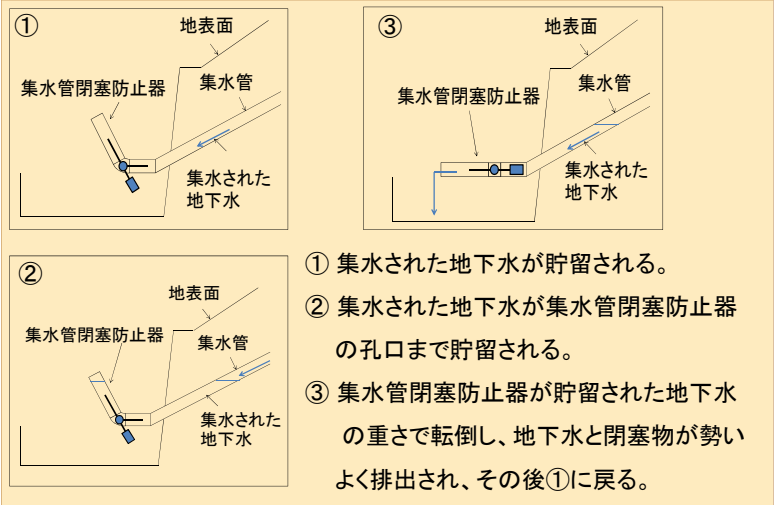
- ① 集水された地下水が貯留される。
- ② 集水された地下水が集水管閉塞防止器の孔口まで貯留される。
- ③ 集水管閉塞防止器が貯留された地下水の重さで転倒し、地下水と閉塞物が勢いよく排出され、その後①に戻る。

▲図-1 集水管閉塞防止器の動作図

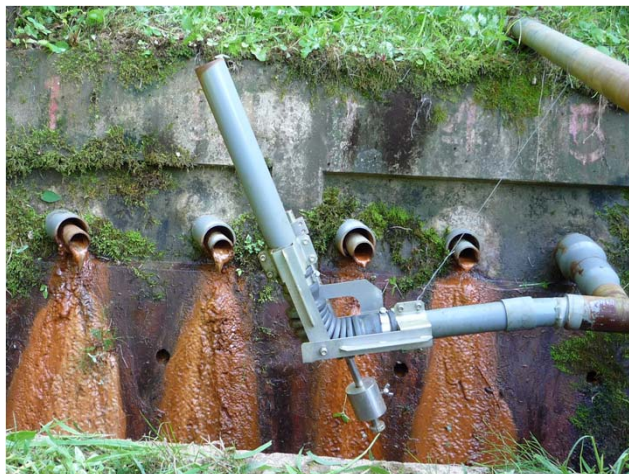
▲写真-3 集水管の閉塞物除去後135日の閉塞物付着状況

平成24年5月2日に、横ボーリング集水管孔口から奥行き約7mの区間の閉塞物をブラシで除去した後、集水管閉塞防止器を設置しました。写真-3は、平成24年9月14日(設置後135日)の集水管閉塞防止器を設置していない集水管の閉塞状況を示したものです。閉塞物が多く付着しています。写真-4は、集水管閉塞防止器孔口の閉塞状況を示したものです。孔口には、閉塞物の付着は認められません。写真-5は、集水管閉塞防止器の排水時の状況です。地下水が、集水管閉塞防止器から勢いよく排出されています。

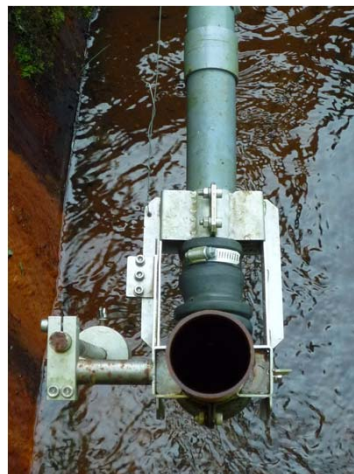
▲写真-4 集水管閉塞防止器孔口の状況

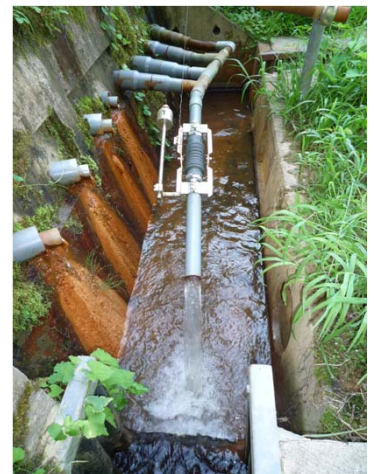
▲写真-5 集水管閉塞防止器の動作状況
