土木研究所資料 第4267号

大型模型を使用した河川堤防の 盤膨れ対策に関する研究

独立行政法人土木研究所

地質・地盤研究グループ土質・振動チーム

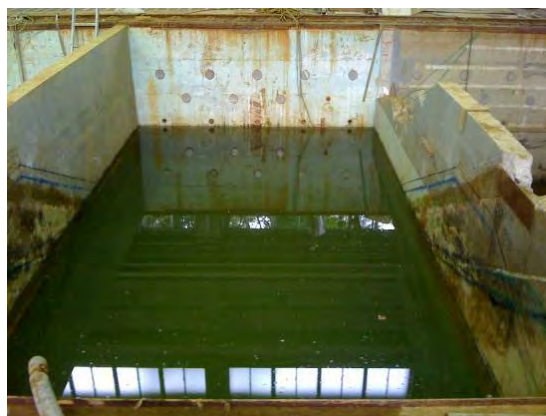
使用する実験施設は、土木研究所内の浸透実験施設に位置する4つのピットのうち、南から2番目のピット（ピットB）を使用した。実験時の状況を図-1.2.1に示す。ピットの大きさは高さ2.5m×幅8.0m×奥行き4.0mである。実験前に、図-1.2.2に示すようにピットに水を溜め、側壁の漏水状況を確認した。漏水が確認された箇所は止水補修を行った。漏水状況の詳細は、付録Aにまとめたので参考にされたい。

図-1.2.2 実験前の漏水調査の状況

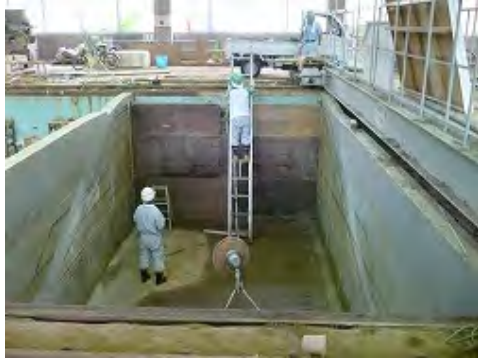
合板等で組み立てた幅30cmの給水槽を西側の壁面に沿って設けた。基礎地盤および堤体の模型と接する給水面には直径1cm程度の穴を10cm四方あたり5～6箇所をドリルで開け、給水面を不織布で覆った。給水槽の作製状況を図-1.2.3に示す。

図-1.2.3 給水槽の作製状況

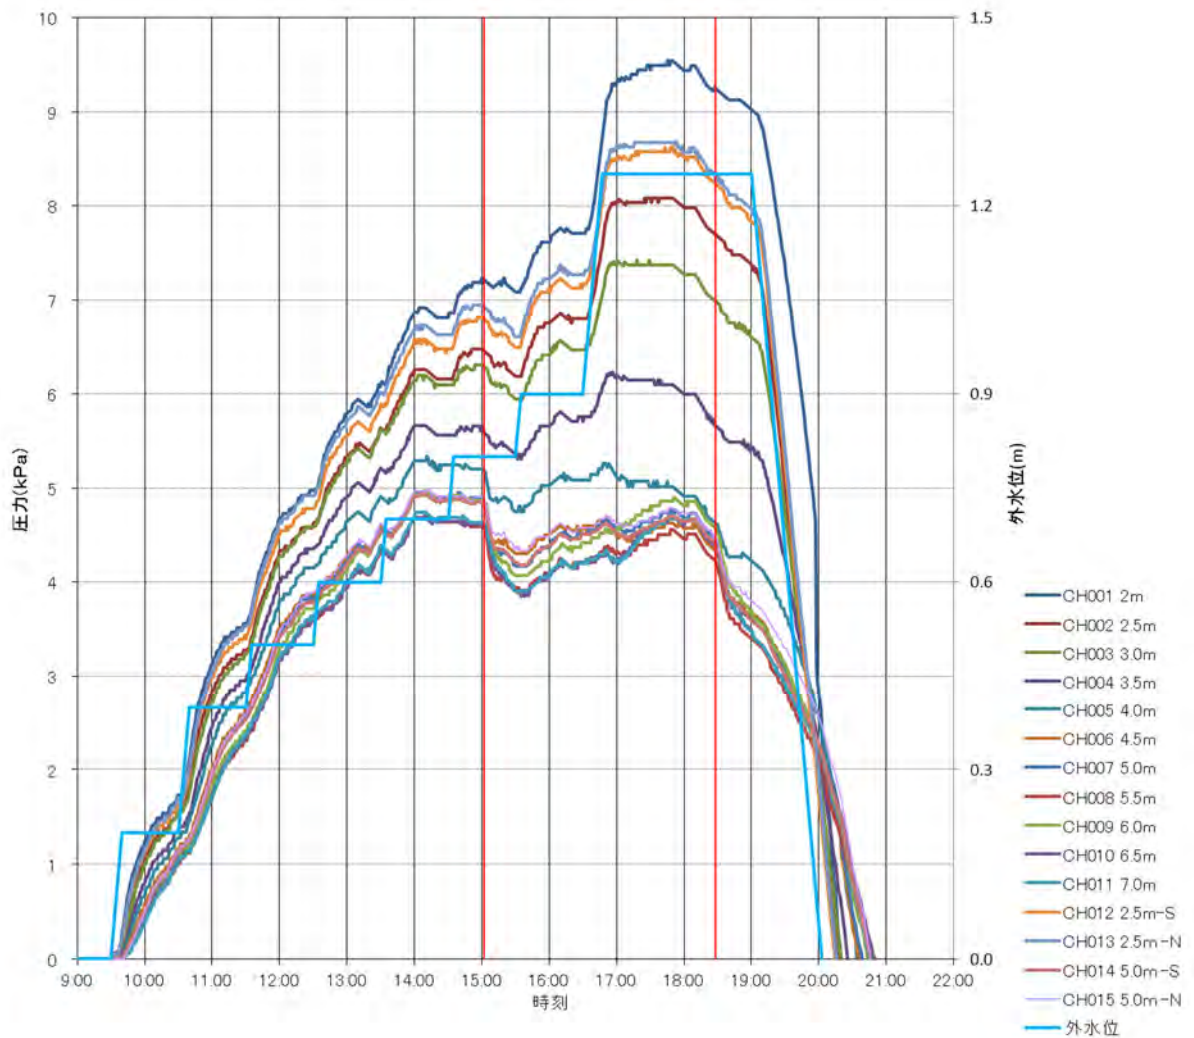
間隙水圧計により計測した被覆土層下面の水圧変化を図-1.4.3に示す。また、間隙水圧計の配置位置図を図-1.4.4に示す。

図-1.4.3 被覆土層下面の水圧変化（ケース1：無対策）

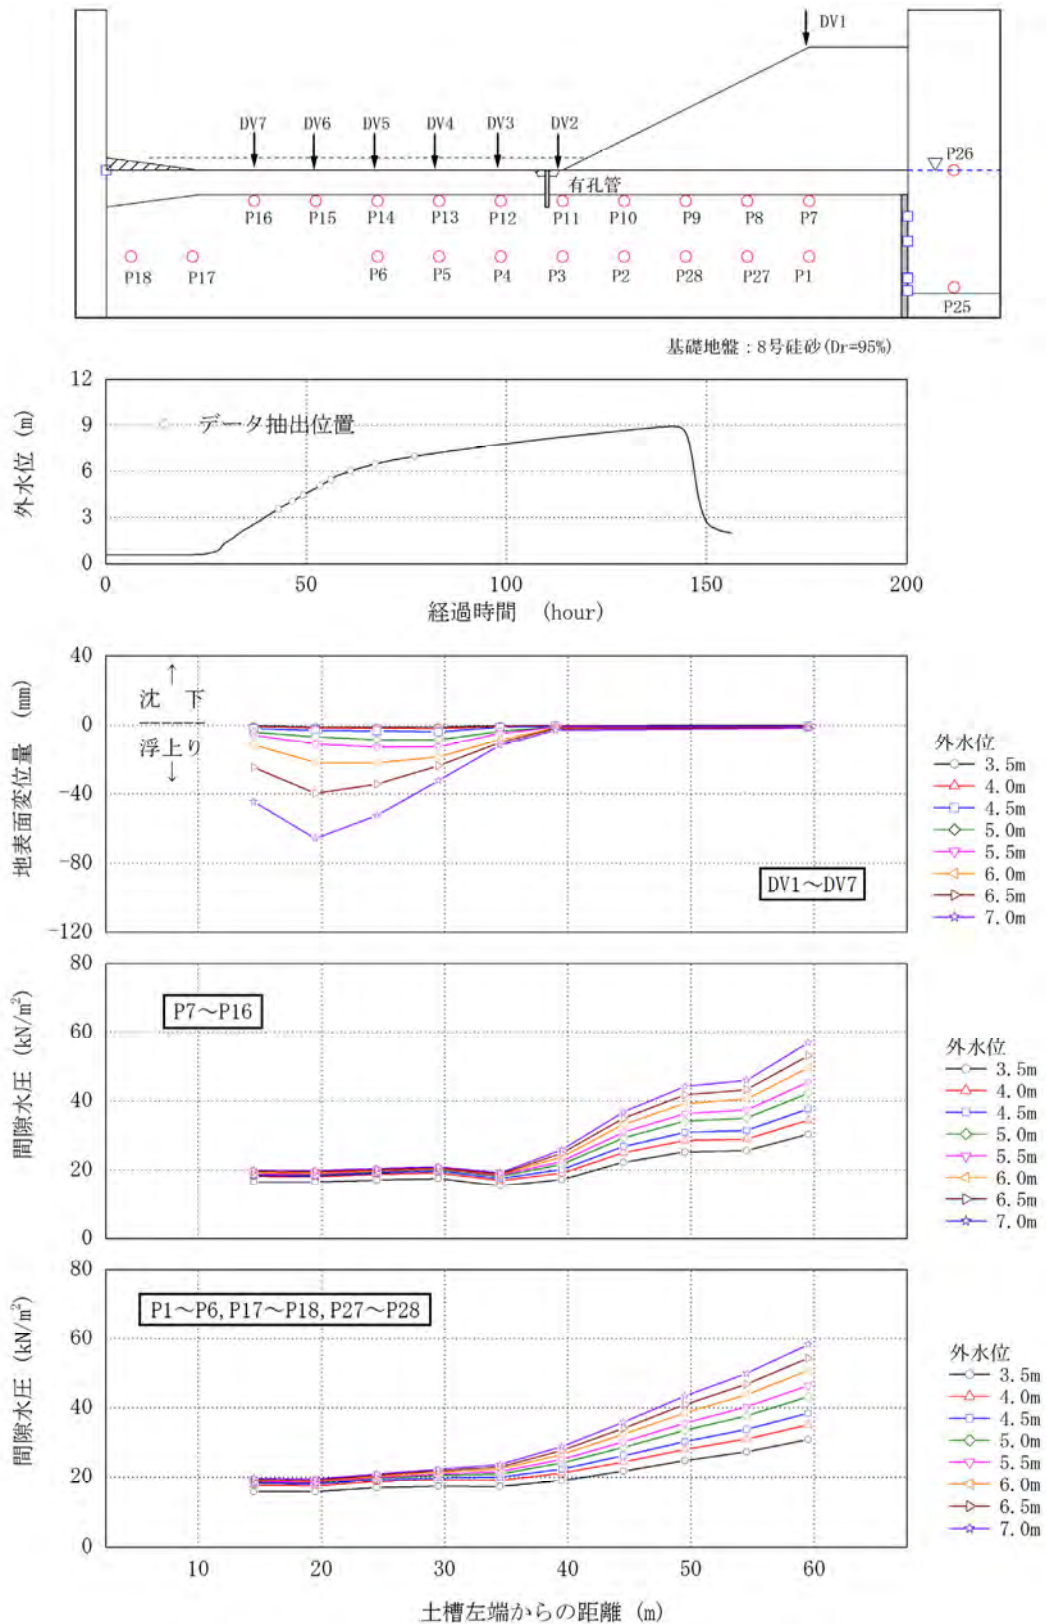
図-2.4.33 ケース6 (有孔管：修復地盤) の
被覆土層表面の鉛直変位と被覆土層下面の水圧の横断分布

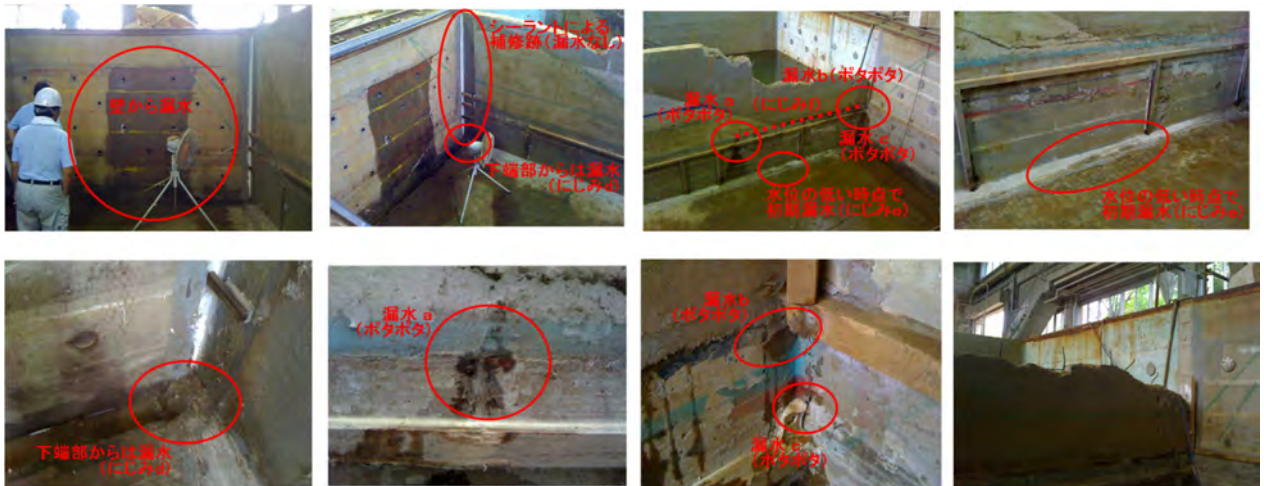
図-A.3 ピットA側での漏水状況写真

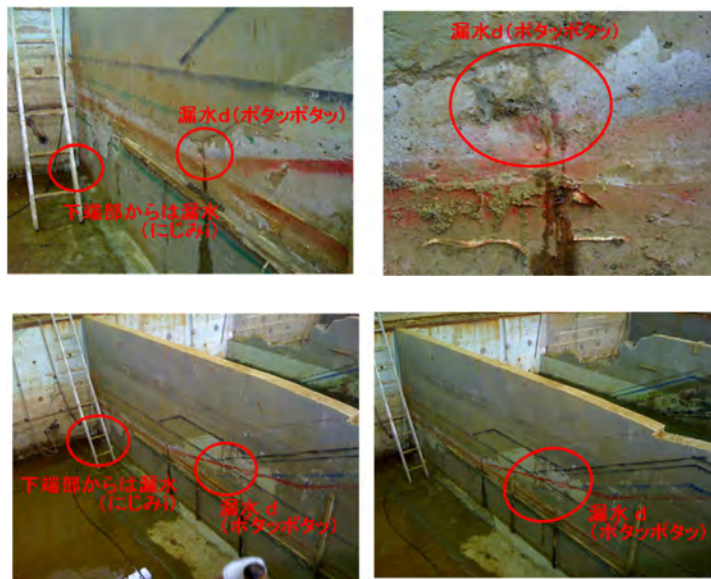
図-A.6 ピットC側での漏水状況写真
