# チリ共和国道路橋耐震補強計画策定の支援

土木研究所 構造物メンテナンス研究センター

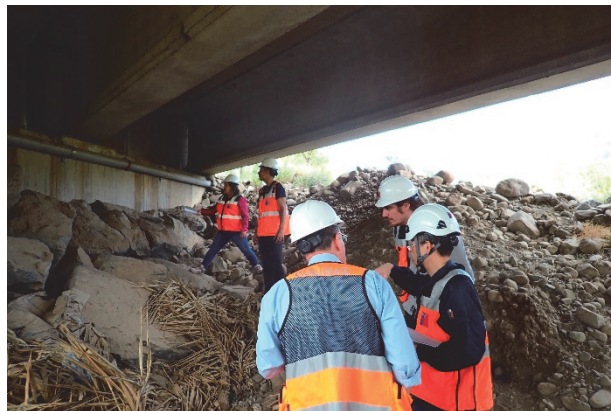
写真-3 現地橋梁の視察での技術支援

今後耐震補強していくべきチリ国の既設橋の事例を実際に一緒に見ることで、筆者らにとってはチリ国の既設橋の実情を知ること大いに資することとなり、チリ国の技術者にとっては橋を点検すべきポイントが分かります。写真-3に示す橋は、日本にはない上下部接続部の構造を有しており、2010年の地震において大きな被害を受けた構造と同じ特徴を有しています。このような橋が地震を受けるとどう危ないのか、このような条件の場合、日本ではどのような構造を採用しているのかなどをチリ国の技術者に伝えました。
