## 1、橋梁概要

- ◆ 1981年沖縄県建設、その後、国頭村へ移管。
- ◆ 橋長35m、鋼単純合成桁橋 (3主桁・RC床版)。
- ◆ 無塗装仕様の耐候性鋼橋。(約50mの離岸距離)
- ◆ 隣接に沖縄県管理の水管橋。(離隔約2m)
- ◆ 2004年、激しい腐食劣化により全面通行止め。

### 3. 崩落に至った要因

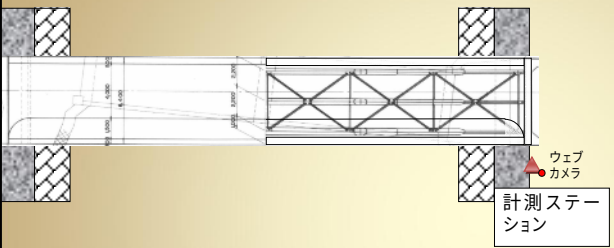
**ウェブカメラ (1箇所)**  
 : ISDN回線使用、リアルタイム映像  
 : 6コマ/秒、HD1Tで2ヶ月連続録画

**計測ステーション (辺野喜区青年会館を使用)**  
 : データロガー16ch動ひずみ、パソコン  
 : 無停電装置、LANモデム、送風換気装置

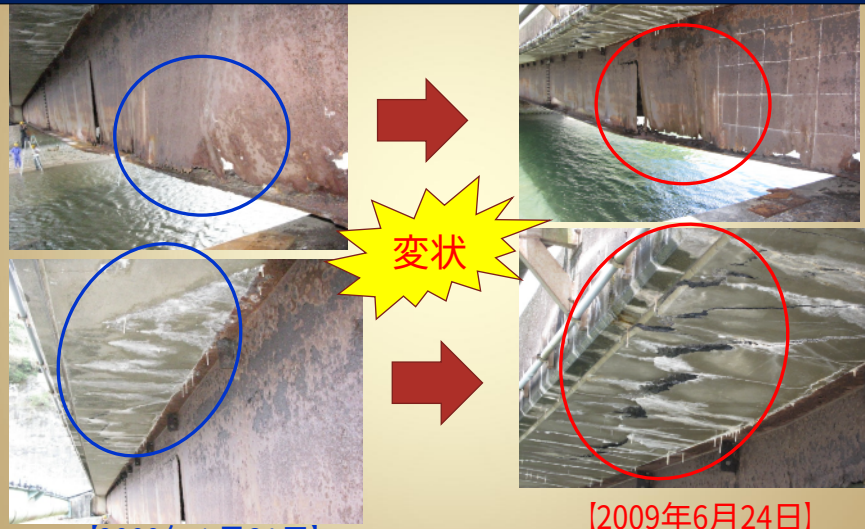
変状①：6月24日23時14分 ウェブカメラの映像

**変状①: 6月24日23時14分**  
 ウェブカメラによって、主桁およびRC床版に大きな変状を確認

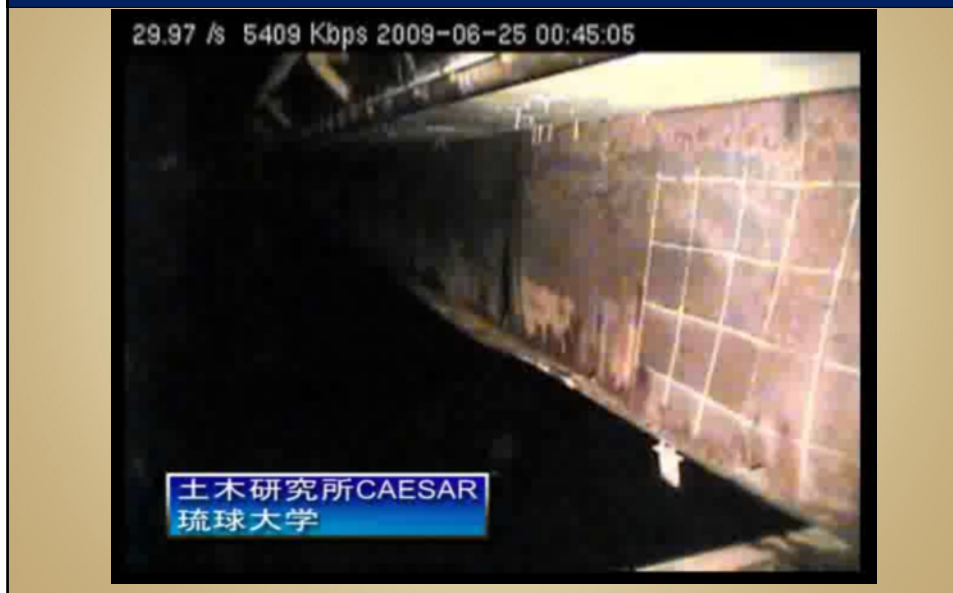
変状①：6月24日23時14分 計測データ

- ・風速 : 最大風速10m/sの発生。
- ・変位計 : G3桁のたわみに大きな変状。その後、微振動。
- ・気象庁データ : 国頭村地区の集中豪雨 (県道通行止め)

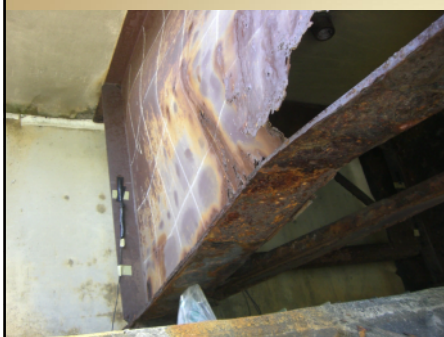
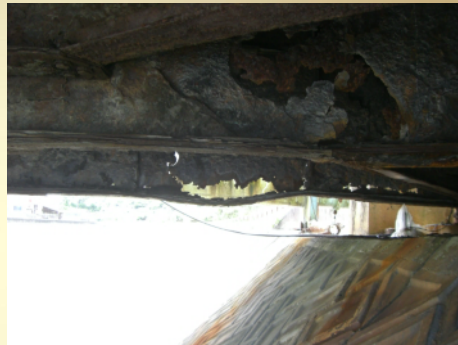
現地の状況 (ウェブカメラの対向側)

G3桁の名護側 : ウェブの面外変形  
: 下フランジの圧縮変形

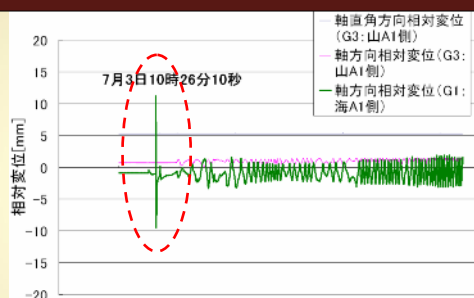
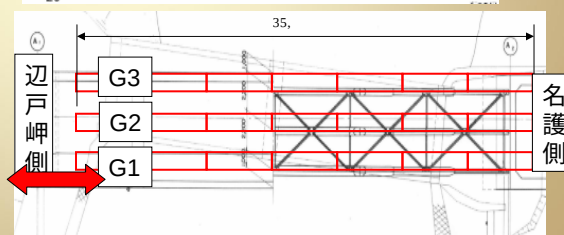
## 変状②：7月3日10時26分10秒

- ・風速 : 最大風速12m/s (強風)
- ・カメラ : 激しい雨を確認。
- ・変位計 : G1桁端部が橋軸方向へ変動 (約20mm)、その後振動。

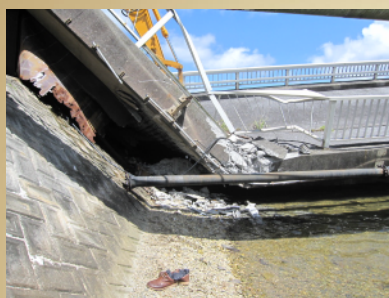
G3 (名護側) : 崩壊

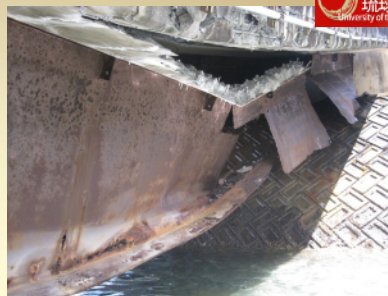
G3 (辺戸岬側) : 破壊

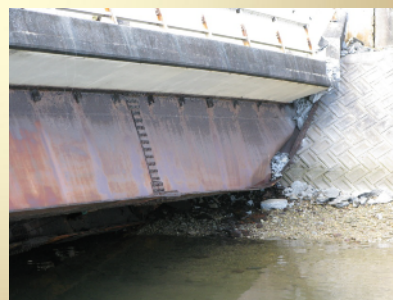
G1 (名護側) : 破壊

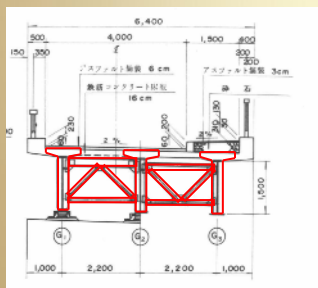
G3 (山側) : 局部座屈

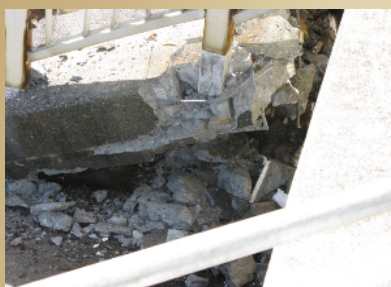
G1 (海側) : 圧壊

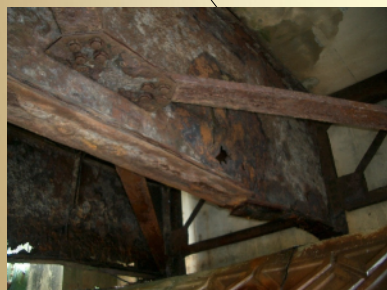
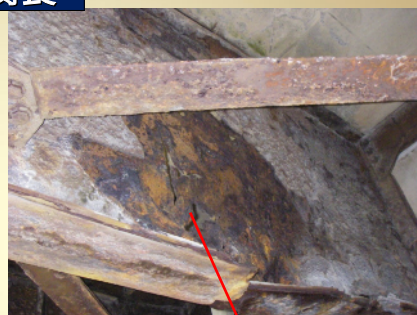
##### ① 桁端部の内面での激しい腐食

落下した錆片

＜桁外：雨による塩洗浄効果あり＞

＜桁内：雨による塩洗浄効果なし＞

**塩洗浄の効果大。点検重点箇所は桁内面。**

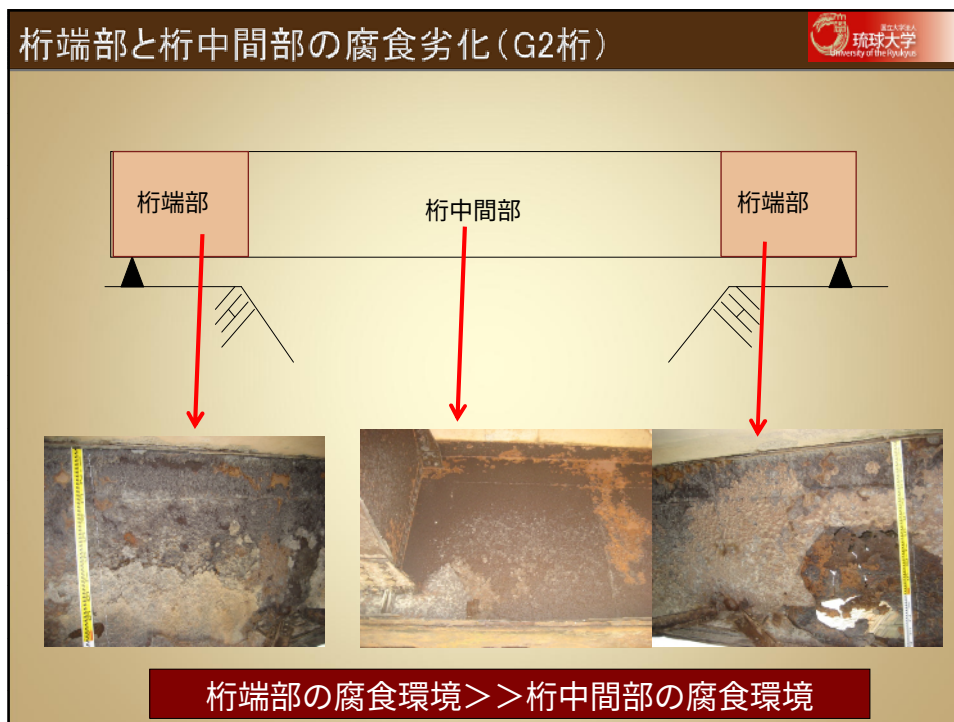
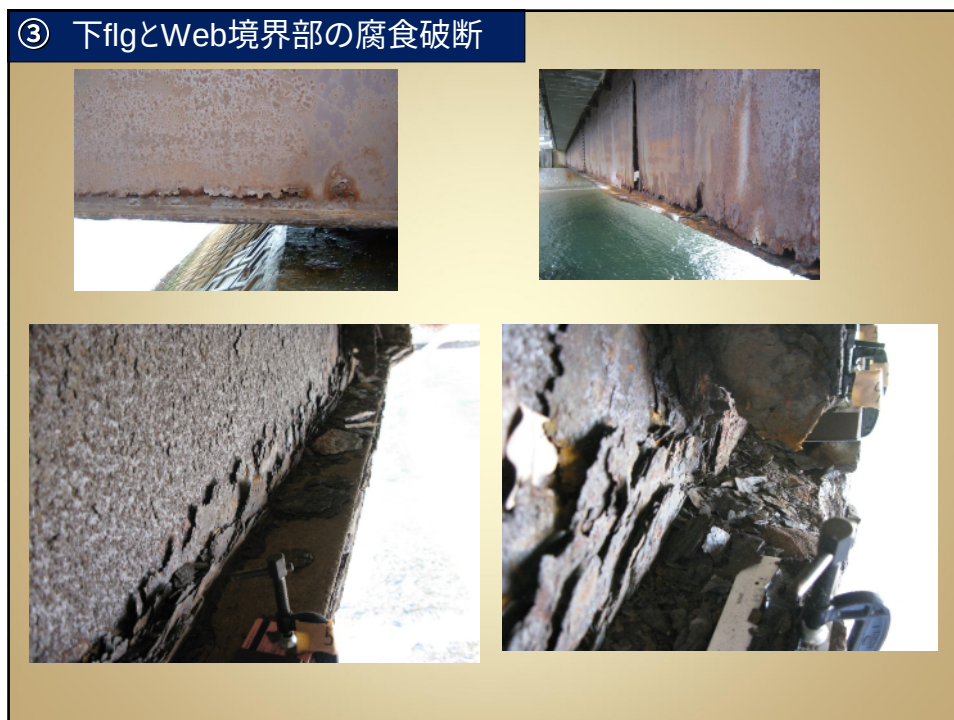
### ② 橋台護岸上での著しい腐食劣化

潮風

**潮風が橋台護岸に沿って集中作用**
