# コンクリート道路橋保全の現状と、高度化に向けた取り組み

独立行政法人土木研究所  
構造物メンテナンス研究センター  
上席研究員 木村嘉富

第3回CAESAR講演会  
2010年8月24日

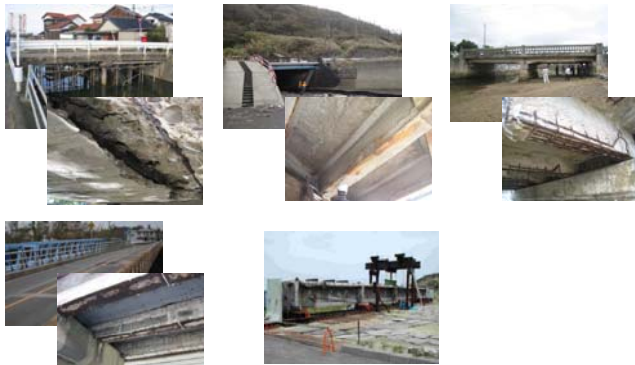
## 載荷試験

破壊形態・進行過程の把握  
耐荷力評価法

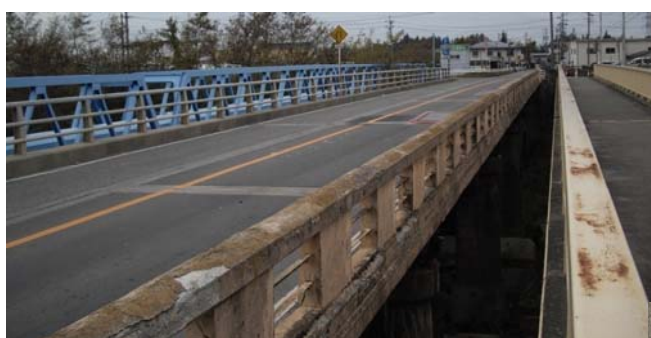
# 適用性確認予定橋梁：床版の状態

橋梁形式: 8径間RCT桁橋+2径間PC床版橋  
橋 長: L=126.5m

竣 工 年: 1935年、1985年拡幅

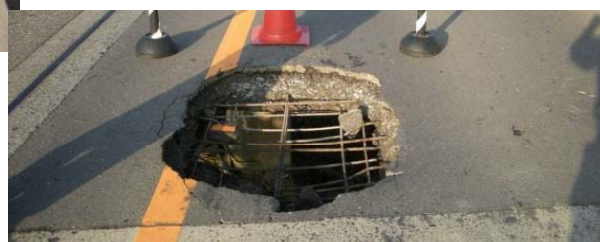
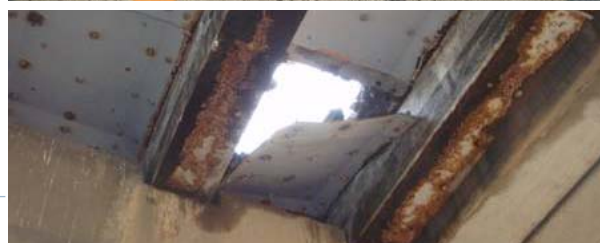
床版の抜け落ち

- ・雨水浸透による疲労劣化促進。
- ・下面鋼板接着補強のため、確認できず。

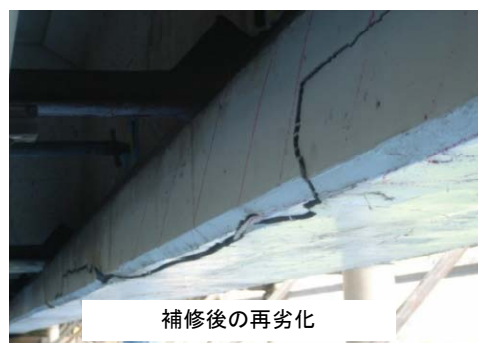
補修補強事例の  
追跡調査

■ 補修前の健全度と補修後の状況の関連性
