# 構造物メンテナンス研究センターの活動

独立行政法人土木研究所  
構造物メンテナンス研究センター

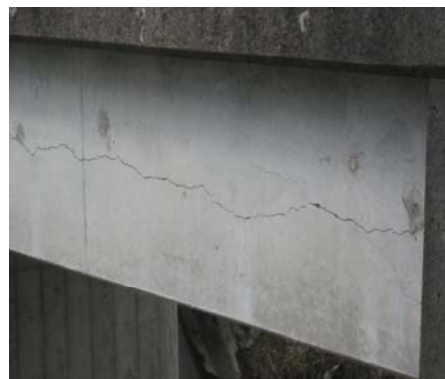
損傷部位:桁側面のひび割れ、遊離石灰

PC桁側面部のひび割れ

- ・遮水対策(床版防水含む)
- ・ひびわれの詳細調査と定期観察

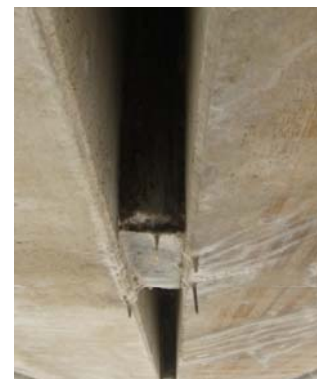
PC桁下面部の遊離石灰

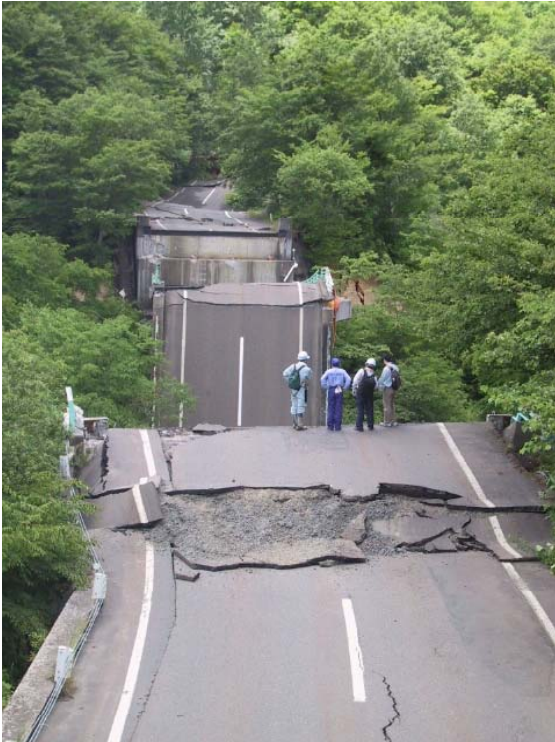
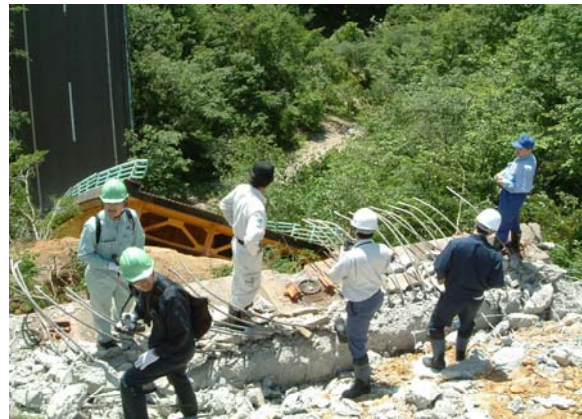
平成20年6月14日岩手宮城内陸地震  
祭時(まつるべ)大橋の落橋被害

- ・当日の現地への派遣
- ・被災調査と被災メカニズムの検討
- ・調査結果の岩手県への報告(18日)

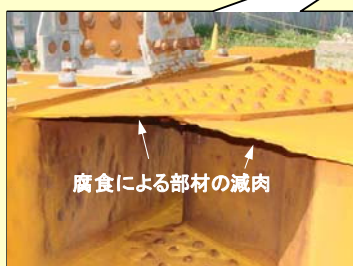
30MN試験機による載荷試験  
(年度内予定)

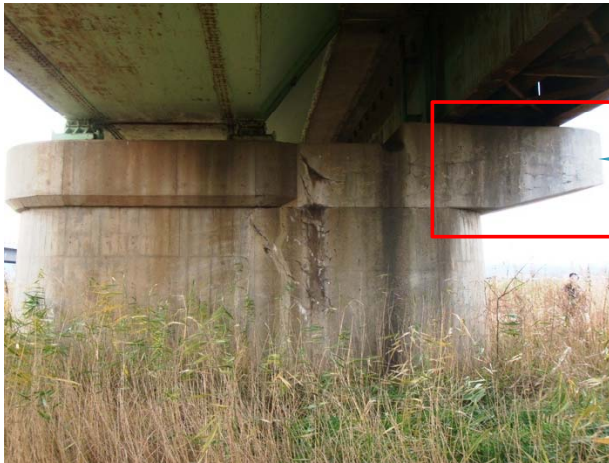
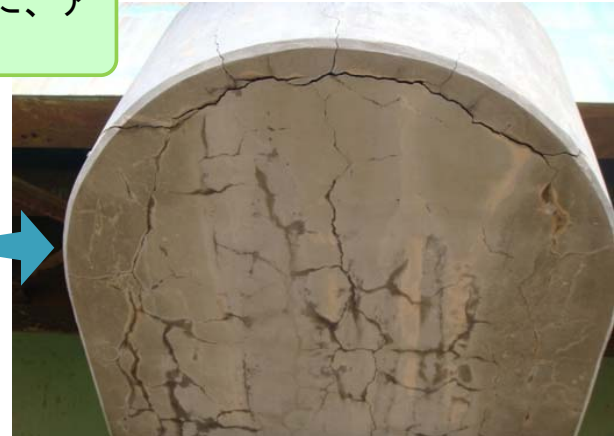
側道橋設置時に継ぎ足した橋脚はり部分に、アルカリ骨材反応（ASR）と疑われる損傷

橋脚はり部のひび割れ状況

- ・橋脚はり部のひび割れ部分の解体調査  
ASRによる劣化状況（コンクリート内部の亀裂、鉄筋の腐食・破断）
- ・コンクリート劣化部分の材料・強度特性の把握

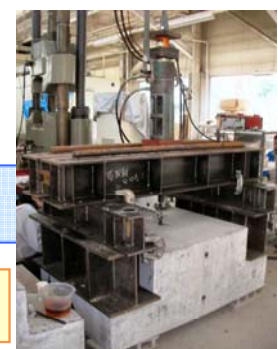
- ・ASRひび割れ部に施工したあと施工アンカー筋の性能の把握

あと施工アンカーの引抜き試験

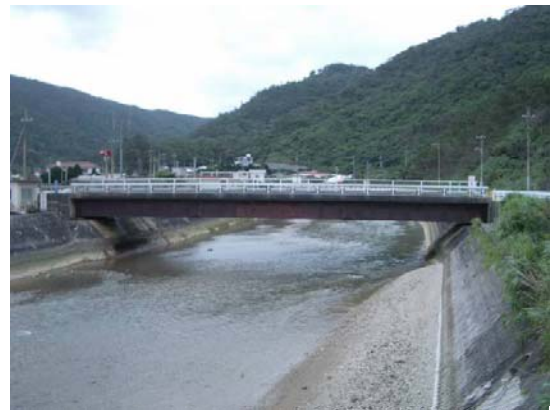
海側からの全景

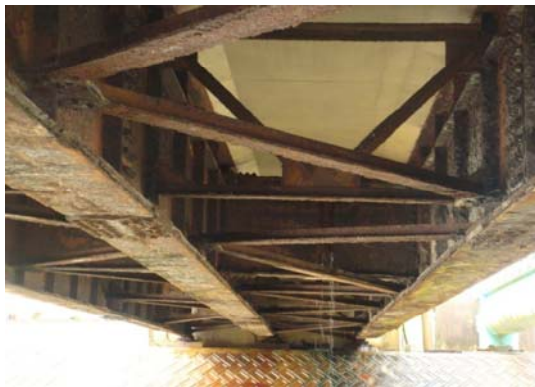
桁下の状況

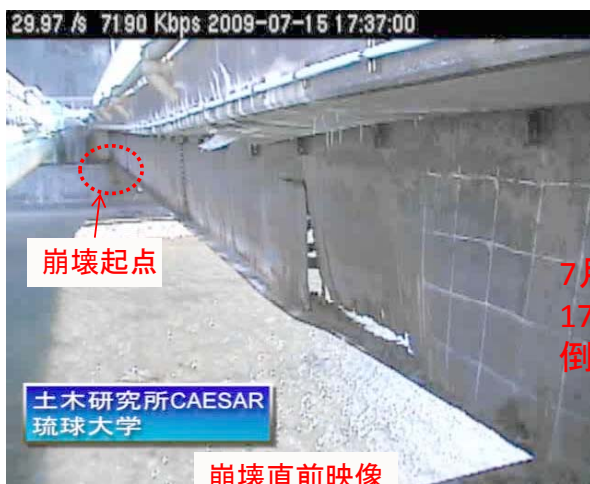
崩壊起点

崩壊直前映像

7月15日  
17時37分  
倒壊

特定の変状・損傷監視へのモニタリング技術(カメラ映像)を有効活用

⇒ 崩落過程を把握

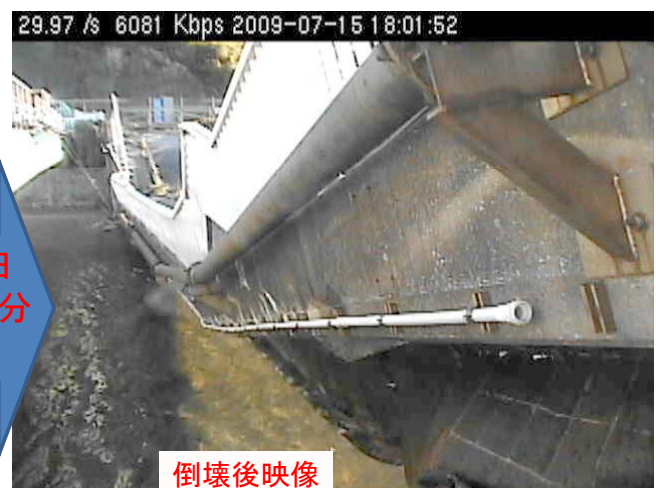
倒壊後映像

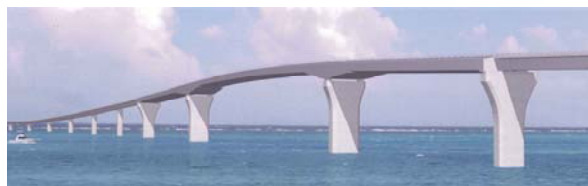
コンクリート中への塩分浸透状況や鋼材の腐食状況を長期計測(建設時に、測定装置を設置)

将来のサンプリング用にかぶりを厚くした橋脚

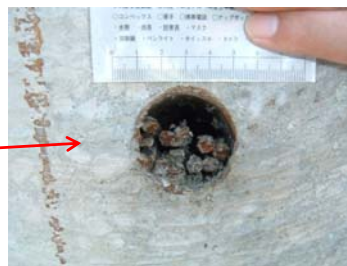
床版付近の曲げ上げ部でグラウト未充填部を確認

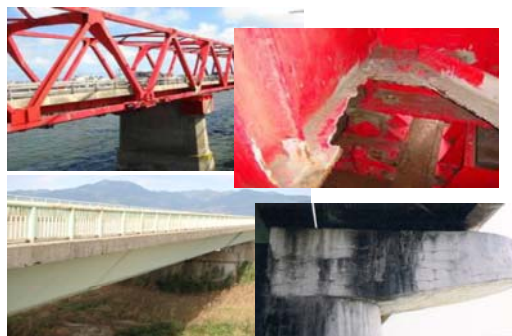
鋼材の配置、腐食状況
