# メンテナンスに関する 技術的な課題と取り組み

## 第4回CAESAR講演会

独立行政法人土木研究所  
構造物メンテナンス研究センター  
橋梁構造研究グループ長 桑原徹郎

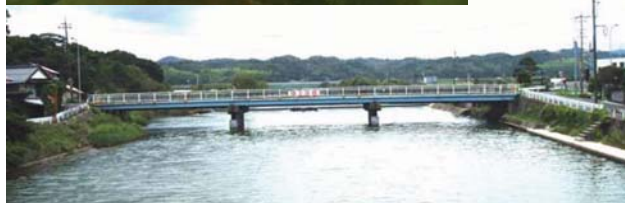
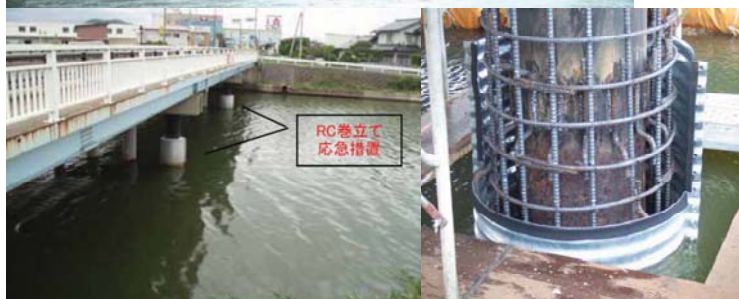
国道9号「出雲郷大橋側道橋」(直轄管理)  
橋梁形式：3径間単純鋼桁  
橋長：L=54.46m 幅員：W=2m

損傷部位：鋼製パイルベント橋脚水中部  
損傷の種類：欠損

- ・汽水域における水中部の腐食
- ・コンクリート巻立てによる応急措置

- ・鋼製パイルベント橋脚の水中部における断面欠損

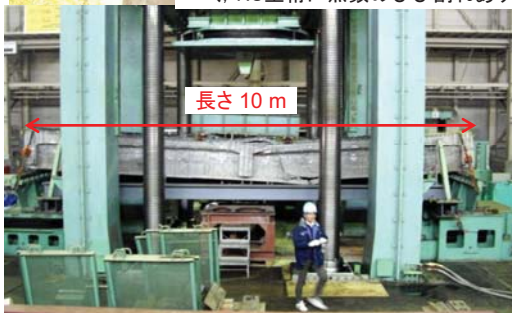
載荷試験後の破壊状況 (全景, 最大荷重53トン)

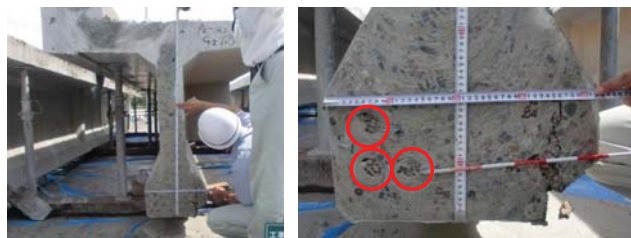
〔①断面の調査結果〕

下フランジのグラウトは良好

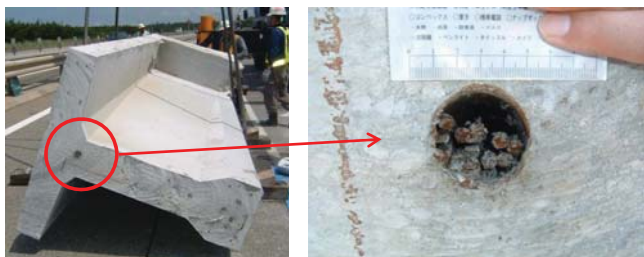
〔②断面の調査結果〕

床版付近の曲げ上げ部でグラウト未充填部を確認

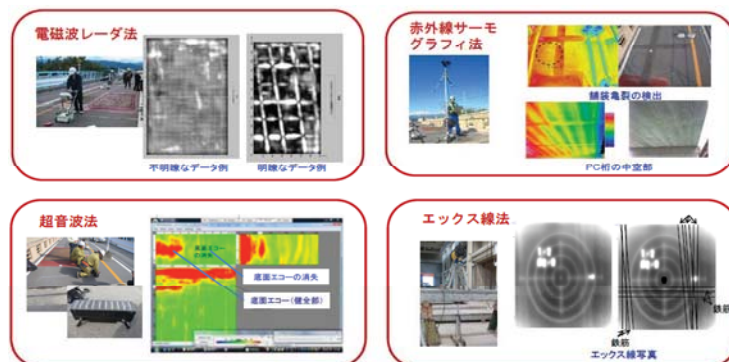
### 撤去橋梁での各種非破壊調査

- 鋼板接着により補修したRC床版が抜け落ち  
⇒撤去に際し、各種非破壊検査法により調査し、解体調査で確認

適用性  
確認
