## 第5回CAESAR講演会

# 道路橋示方書改定に活かされた調査研究

独立行政法人 土木研究所  
構造物メンテナンス研究センター  
上席研究員 星隈順一

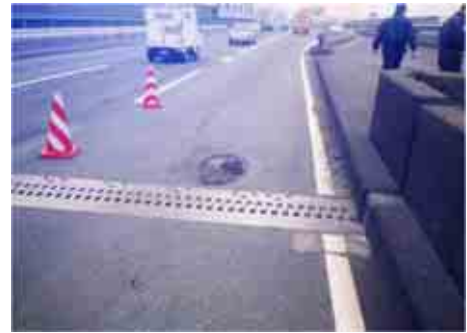
- ・閉断面縦リブを有する鋼床版デッキ貫通亀裂の事例に対し、当面の措置として輪荷重常時載荷位置のデッキ最小板厚を16mmに増厚（H21 事務連絡）

亀裂上の舗装に生じた変状

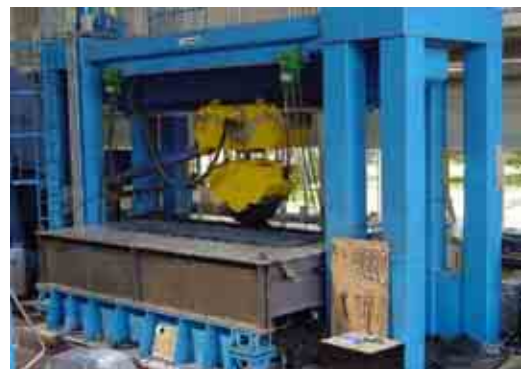
実大試験体を用いた輪荷重走行疲労試験

- ✓ 損傷事例の現地調査・分析による**実態把握**
- ✓ 土研が保有する実験施設を活用した疲労試験結果等を踏まえ、耐久性を確保できる構造細目の検討を実施
  - 1) **損傷メカニズムの解明**
    - ・実大試験体による輪荷重走行試験によるき裂の再現
    - ・解析による損傷メカニズムの解明
  - 2) **疲労耐久性改善構造(デッキ厚板化)の提案**
    - ・解析による構造諸元の耐久性への影響の検討
    - ・実大試験体等による疲労試験による耐久性向上効果の検証
- ✓ 既設鋼床版の安全性確保のための**点検手法、非破壊調査手法及び対策工法を開発**

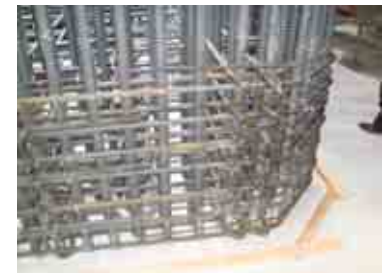
薄壁な中空RC橋脚における過密配筋の状態

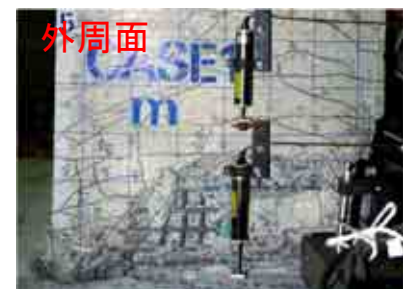
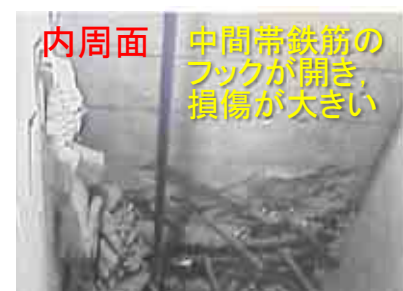
- ✓耐震性能の観点から客観的に実験結果を評価
  - ・高軸力、高軸方向鉄筋比の条件になると、圧縮力を負担する壁部の損傷により最終的には軸耐荷力を失う致命的な損傷に至る可能性がある
  - ・中間帯鉄筋のフックのかけ方によっては、内周面の損傷が外周面の損傷よりも大きくなる場合がある
- ✓耐震性能の観点から今後必要な研究ニーズの提示
  - ・地震後における中空断面の内周面の損傷を把握するための点検方法、及び、損傷が生じた場合の補修方法
  - ・点検及び補修技術と連携した内周面に許容できる損傷状態の設定とその限界状態の工学的評価手法

高軸力、高軸方向鉄筋比の条件をもつ中空RC橋脚における地震時損傷状態の内外面比較

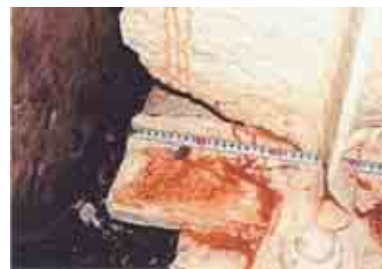
桁端部の腐食による断面欠損

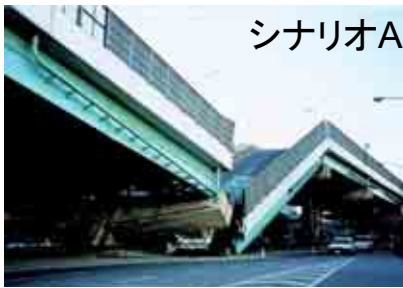
シナリオA

| シナリオ | 被害原因 | 橋数 | 径間数 |
|---|---|---|---|
| A | 下部構造が倒壊 | 23 | 200 |

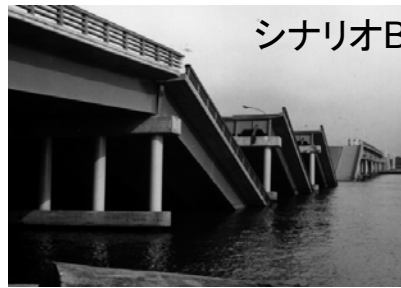
シナリオB

| シナリオ | 被害原因 | 橋数 | 径間数 |
|---|---|---|---|
| B | 下部構造が大変位 | 6 | 15 |

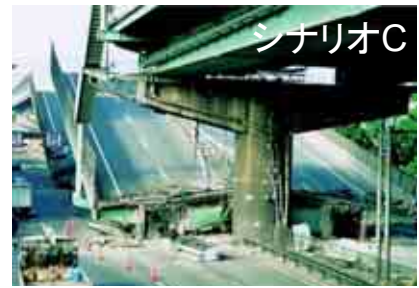
シナリオC

| シナリオ | 被害原因 | 橋数 | 径間数 |
|---|---|---|---|
| C | 上部構造の橋軸方向への大変位 | 7 | 11 |

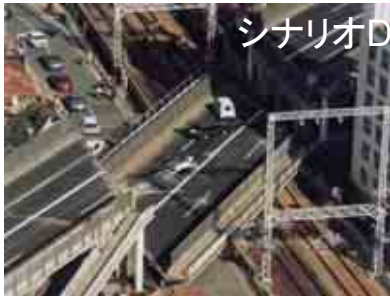
シナリオD

| シナリオ | 被害原因 | 橋数 | 径間数 |
|---|---|---|---|
| D | 上部構造の直角方向への大変位 | 5 | 7 |

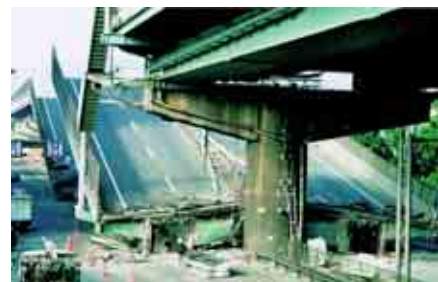
下部構造の倒壊を伴わない落橋は  
全て複数径間の単純桁橋で生じた

支承部の破壊に対する補完性の高い多径間連続構造では落橋の事例が少ない。

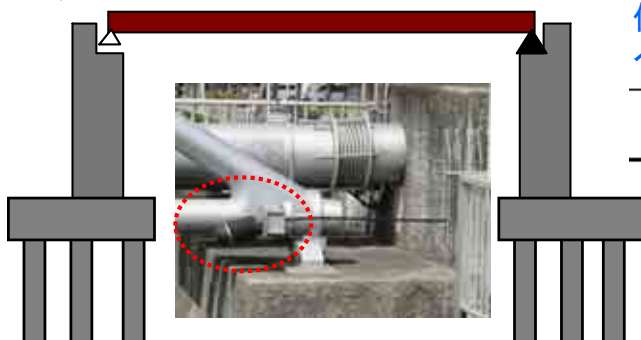
仮に液状化が生じて、橋台間が狭まる方向  
へ移動するため、落橋する可能性は低い。

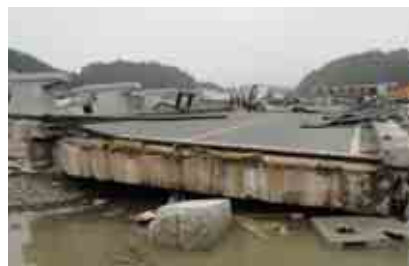
橋桁が裏返しにならなかった橋

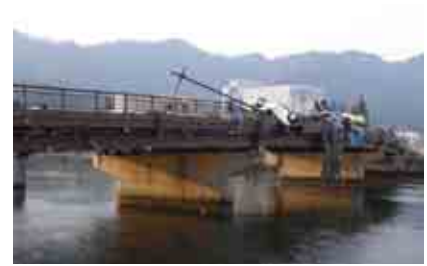
橋桁が流出しなかった橋

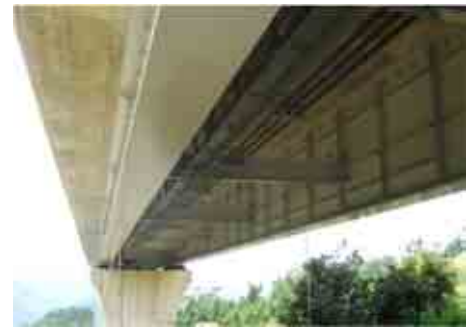
合理化構造(2主桁)

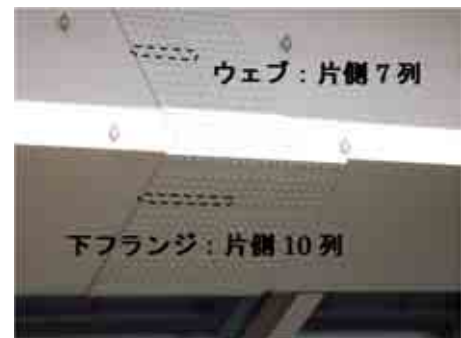
多列ボルト継手の適用事例

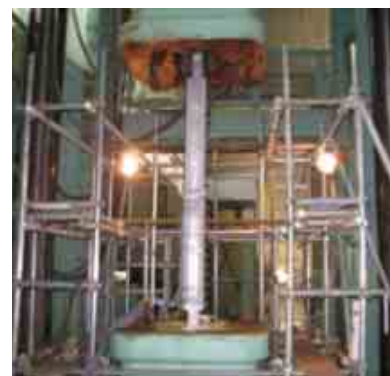
- ・継手試験体を用いた載荷試験(約50体)，解析による継手諸元のすべり耐力への影響を検証
- ・すべり係数に対する見直し案の提示

厚板鋼板高力ボルト摩擦接合  
継手のすべり耐力試験

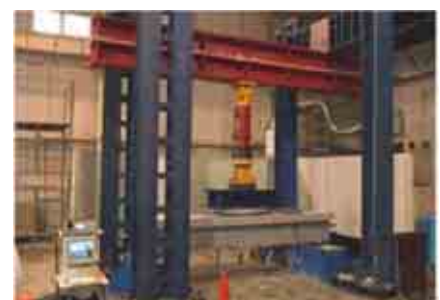
合成桁接合面のせん断伝達機構を解明するためのはりに対する試験

- ✓プッシュオフ試験ならびに合成はりの載荷試験による合成桁接合面のせん断伝達機構を解明
- ✓初期のずれ段階ではコンクリート間の付着に依存した挙動であることを踏まえ、**付着に基づいて許容せん断応力度を評価する手法を提案**
- ✓併せて、接合面を洗い出し仕上げやこれと同等以上の付着が確保できる方法により表面処理するという**前提条件を提示**

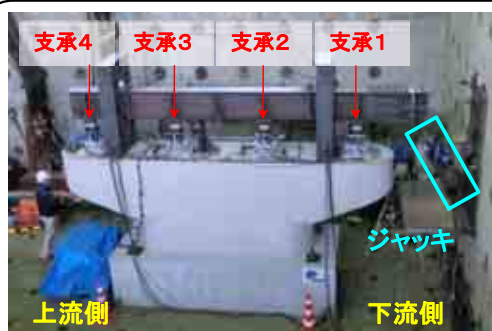
4主桁橋における1支承線全体としての抵抗特性に関する静的載荷実験

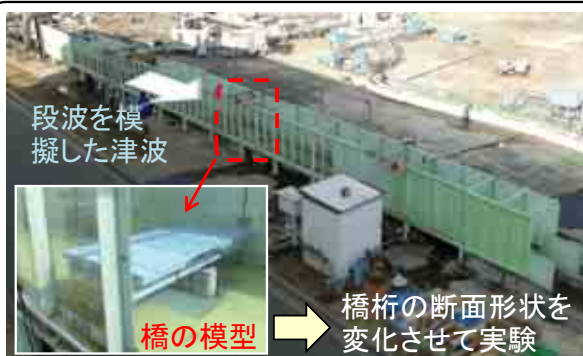
上部構造の断面特性が津波を受けた時の支承部に及ぼす影響に関する水路実験

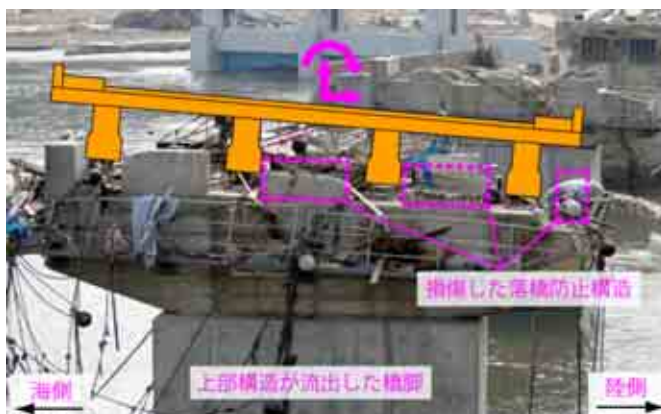
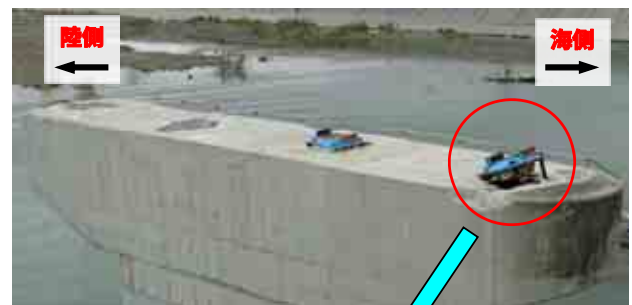
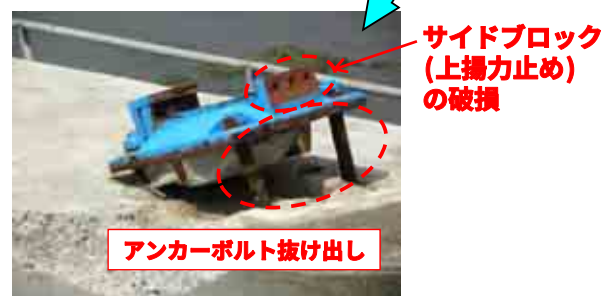
裏返しになって流出した上部構造を支持していた橋脚の橋座部の状況

海側の耳桁が上向きに持ち上げられる方向に上部構造が回転をしながら流出した可能性を示す損傷痕跡

海側の耳桁を支持していた固定支承の損傷状況

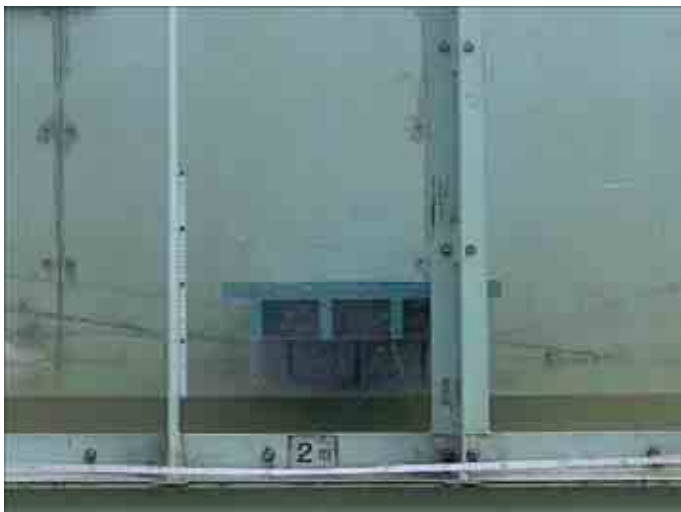
- ✓ 上部構造の断面形状が支承部に生じる反力特性に及ぼす影響を水路実験により検証

段波
