鋼橋の補修・補強における留意点

一般
社団法人
日本橋梁建設協会
Japan Bridge Association

保全委員会 幹事長 河西 龍彦

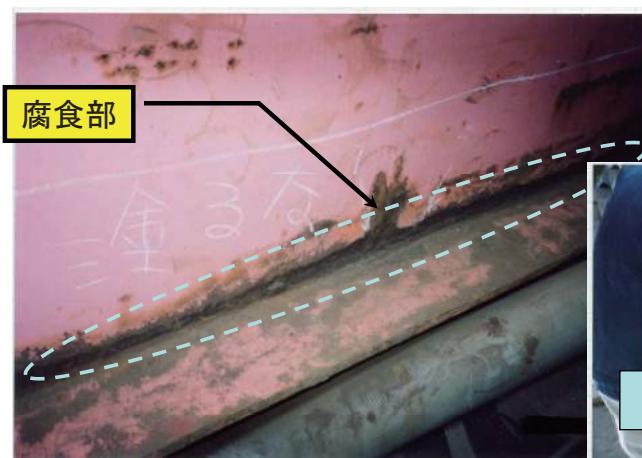
腐食部の当て板補強

すみ肉溶接部の減肉,
塗膜の劣化, はがれ

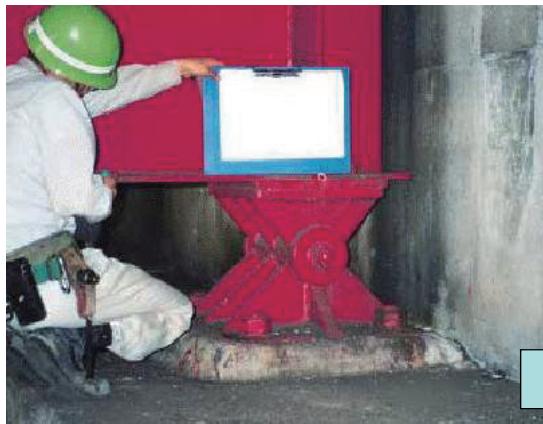
ゴム支承への取替えによる耐震性の向上

取替え前（鋼製支承）

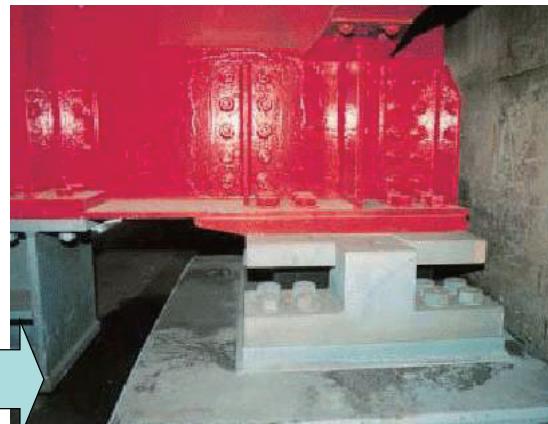
取替え完了（ゴム支承）

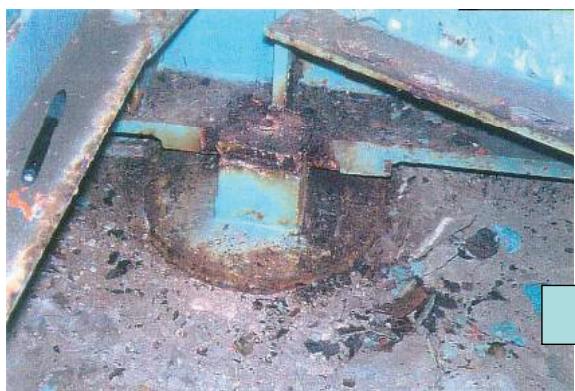
亜座の損壊や、腐食による支承機能の劣化を取替により機能回復

腐食が進行した線支承

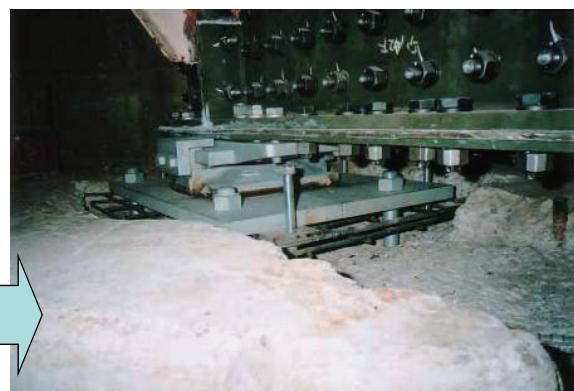
溶融亜鉛メッキ仕様の支承へ取替え

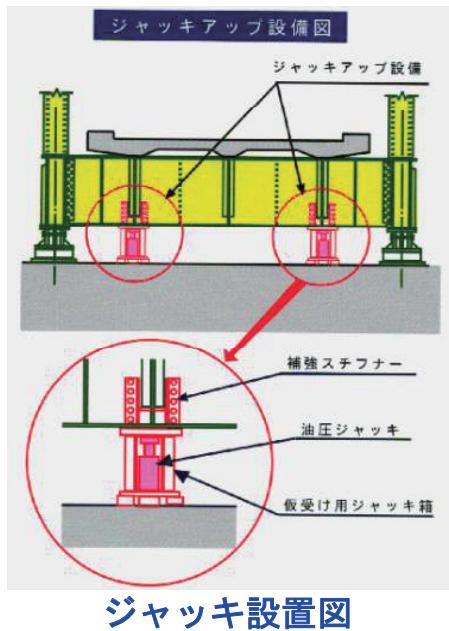
支承取替えのためのジャッキアップ

ジャッキ設置図
(端横横架仮受け工法)

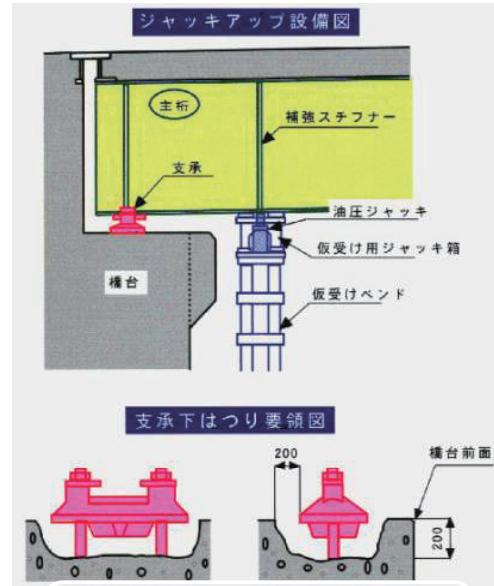
ジャッキ設置図
(ベントによる仮受け工法)

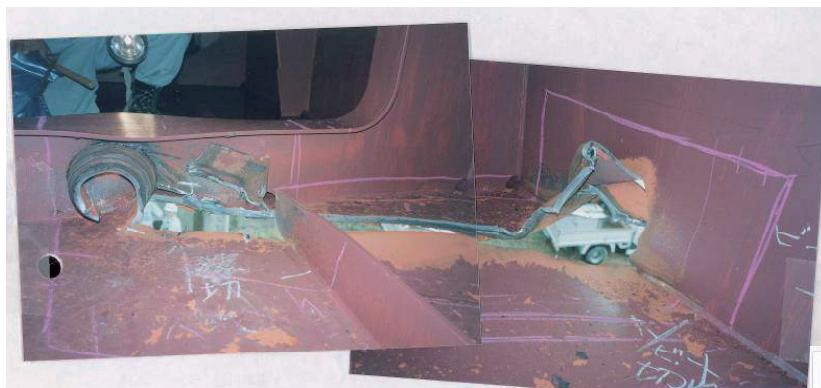
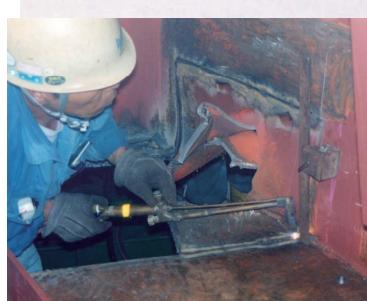
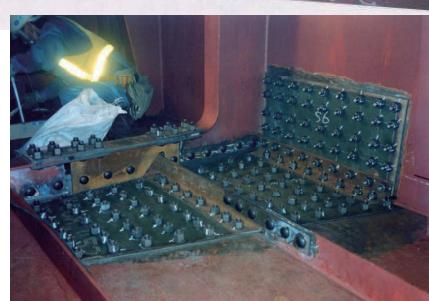
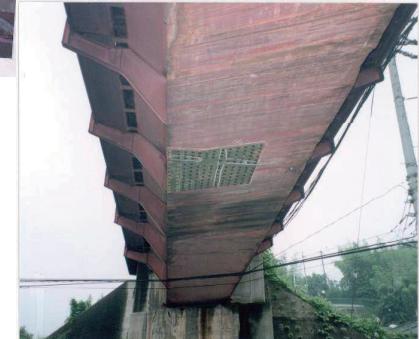
衝突による損傷と補修

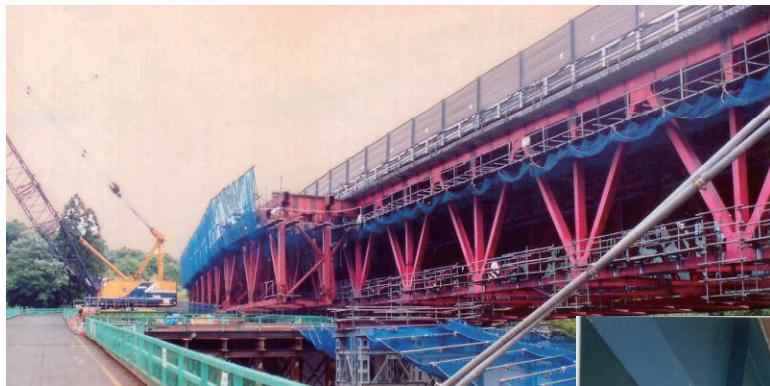
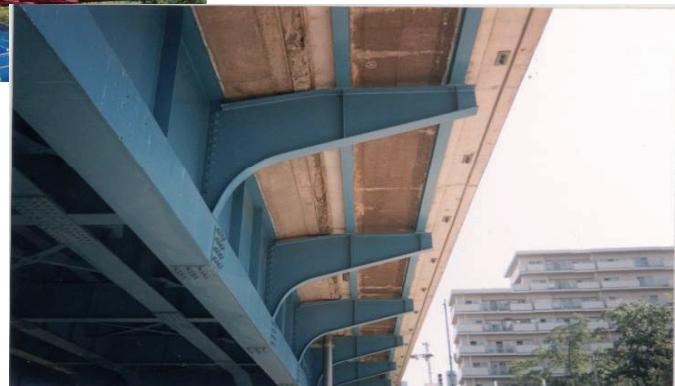
道路幅員の拡幅

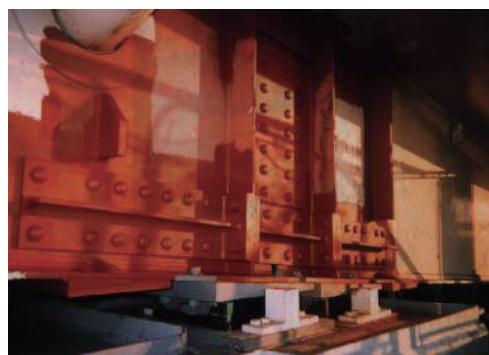
桁の連續化

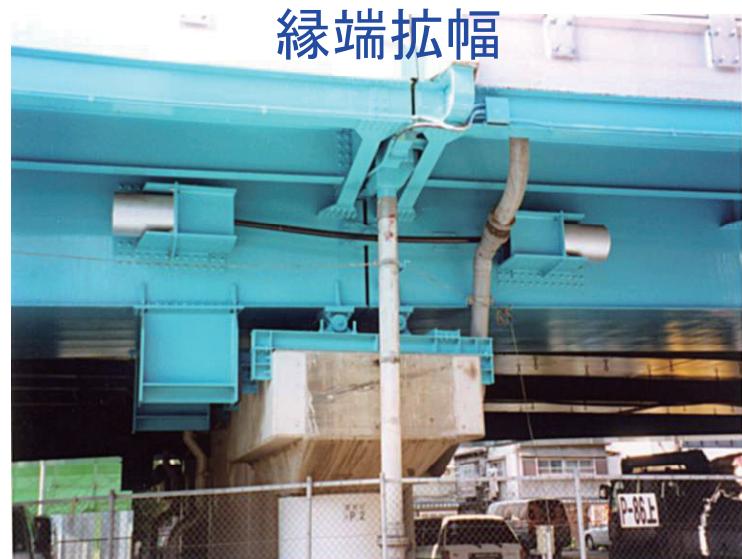
落橋防止構造

変位制限装置

縁端拡幅

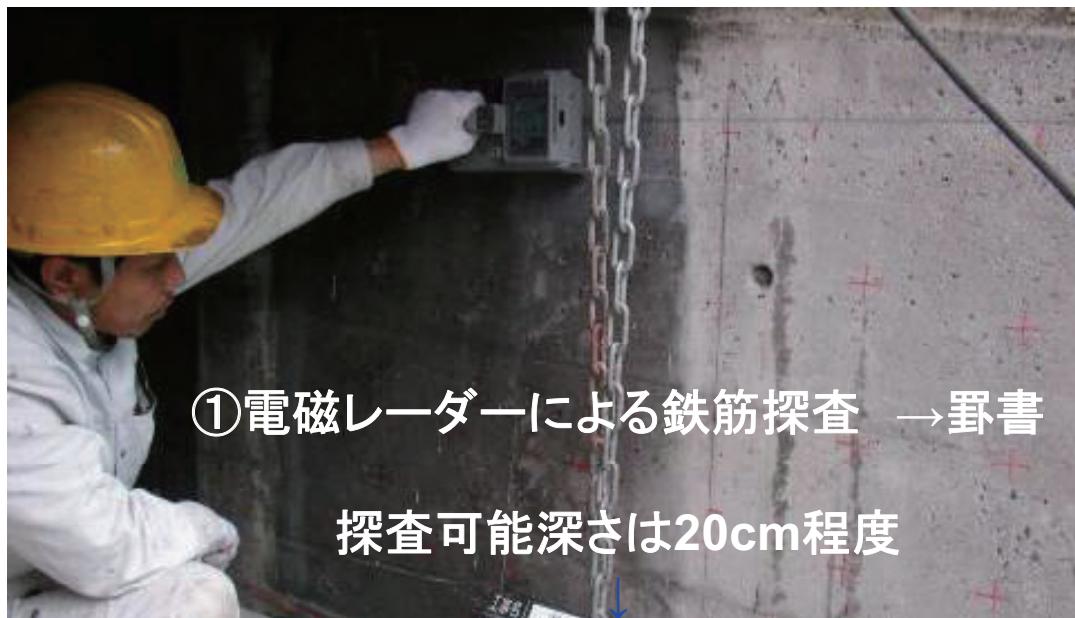
アンカーボルトの削孔の場合、、、

↓
2段目以降の鉄筋は探査できない

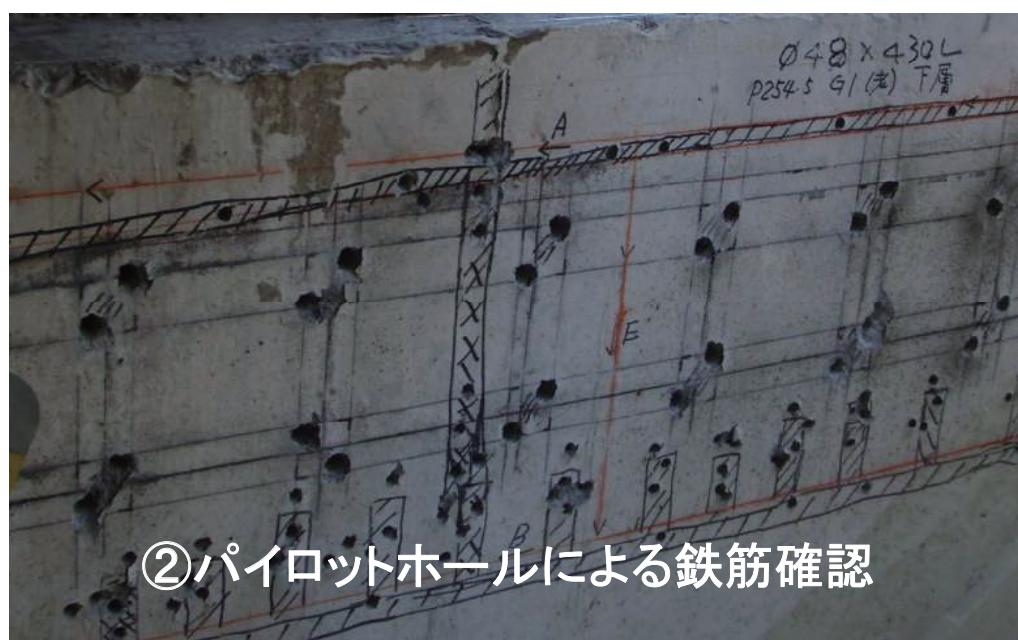
2段目以降の鉄筋を探るため、鉄筋は切れない
小径ドリルによる確認の繰り返し

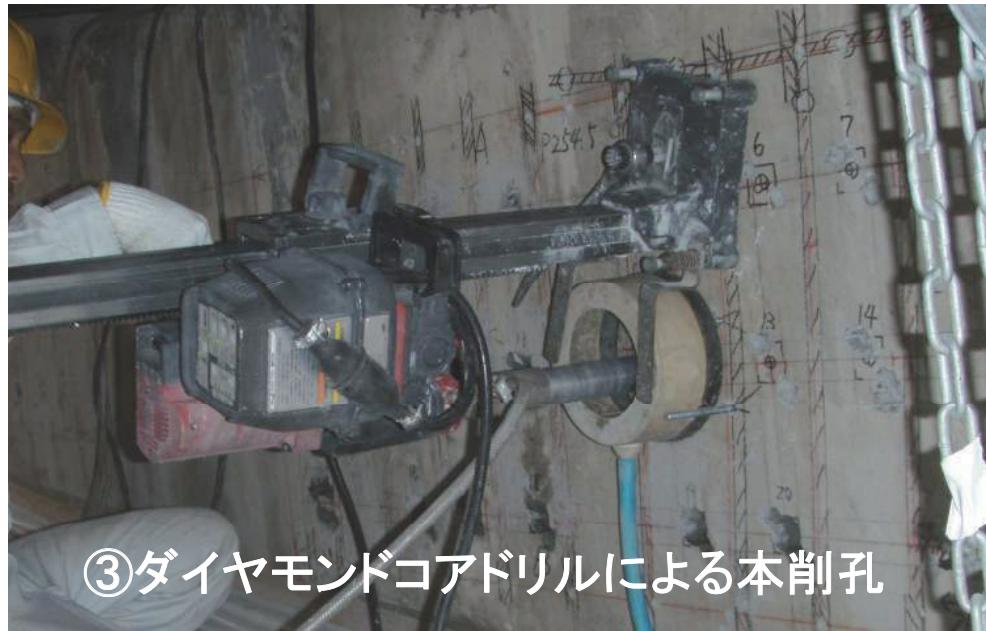
③ダイヤモンドコアドリルによる本削孔

鉄筋センサー付コードリールなども併用

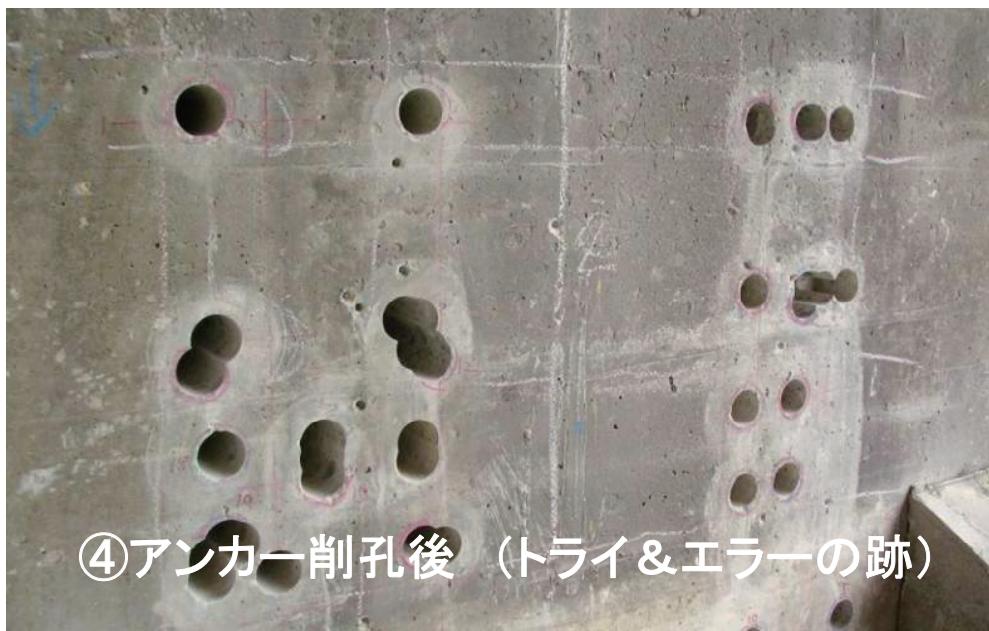
④アンカー削孔後 (トライ&エラーの跡)

アンカーポジション変更による再計算
不要孔の孔埋め作業も発生

- ・アンカーワン位置の移動に対応できるように
リブ間隔を広めに設定。
- ・補強部材のベースを若干大きめにしておく。
- ・アンカーワン孔はできるだけ細径 & 少本数に。

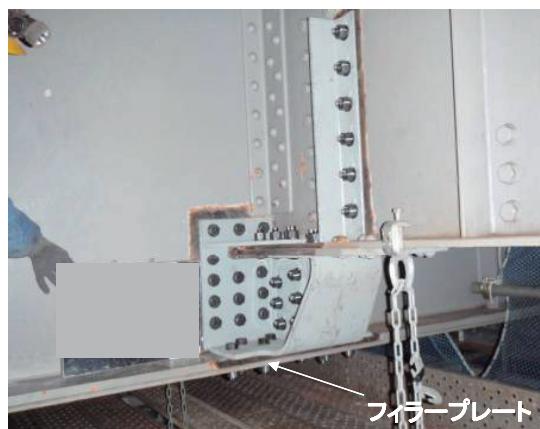
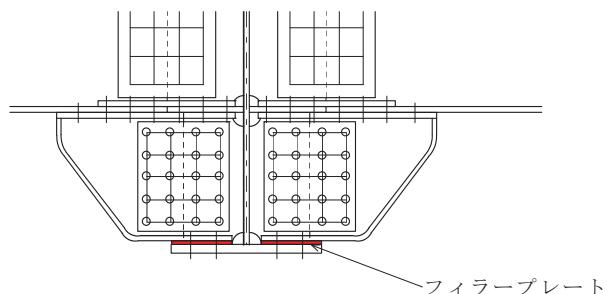
縦桁と横桁のウェブギャップ間に
ブラケットを取り付ける補強

直接取り合う構造であるため、
実橋の誤差を吸収するところが
ない。

→ フィラーを追加

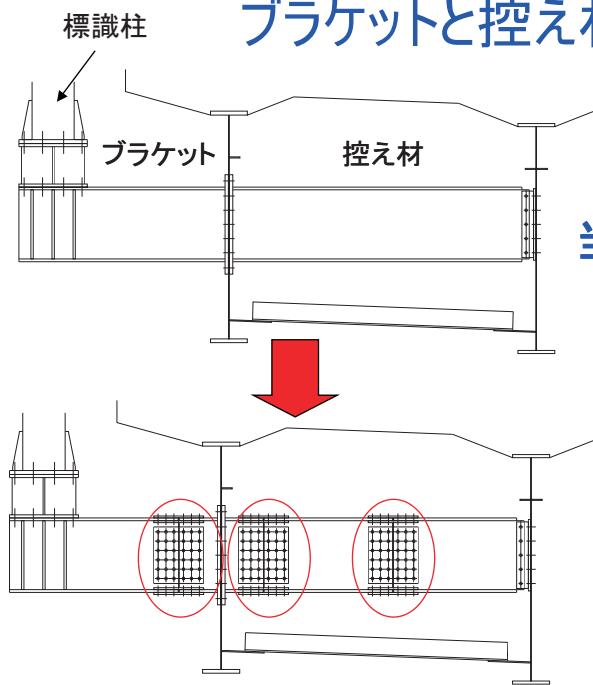
ブレケットと控え材を設けて標識柱を設置

当初1本もので設計

- ・部材重量増
- ・主桁間隔の誤差吸収が困難

▼
部材を分割(軽量化)

+
添接部による誤差吸収

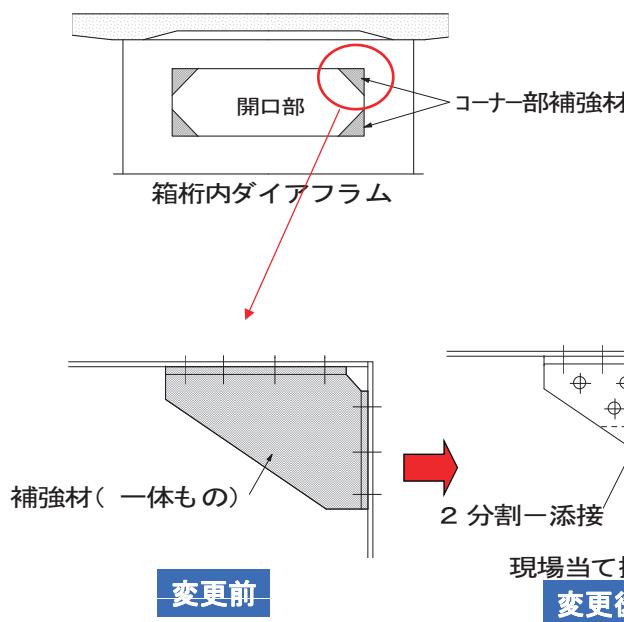
箱桁内ダイアフラムのコーナー部に補強材を取付け

補強材が一体もののため
角度調整が出来ない。

▼
部材の分割+現場孔明

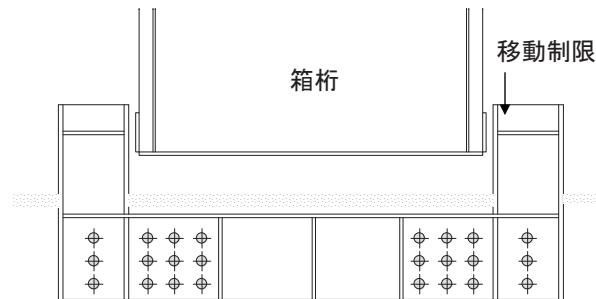
移動制限をアンカーボルトで取付け

斜角により部材取付け方向と
アンカー方向が違い、設置困難

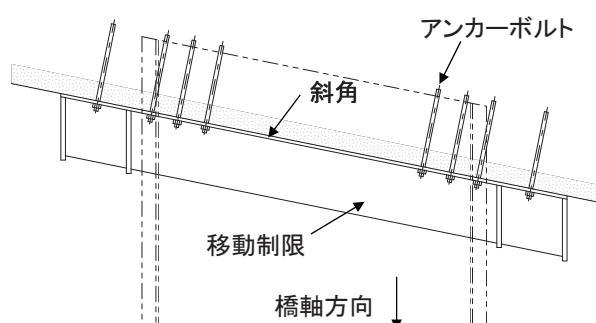
部材の分割+HTB

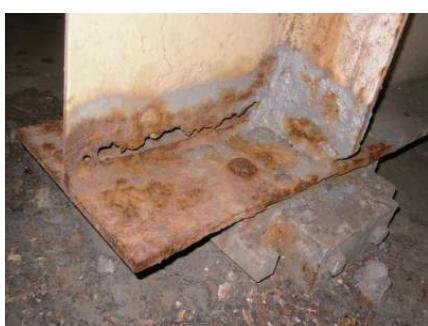
桁端部の腐食部補修工事

ガス切断+現場溶接で計画

品質確保できる?
疲労的にも?????

仮受け → 腐食部撤去
→ 新規部材をHTB添接
